ANUARIO  
ARQUEOLÓGICO DE  
ANDALUCÍA

# ACTUACIÓN ARQUEOLÓGICA PREVENTIVA EN LOS Nº2 Y 4 DE LA CALLE FEDERICO MENDIZÁBAL, ESQUINA CON CALLE ROLDÁN Y MARÍN DE JAÉN

SEBASTIÁN R. MOYA GARCÍA

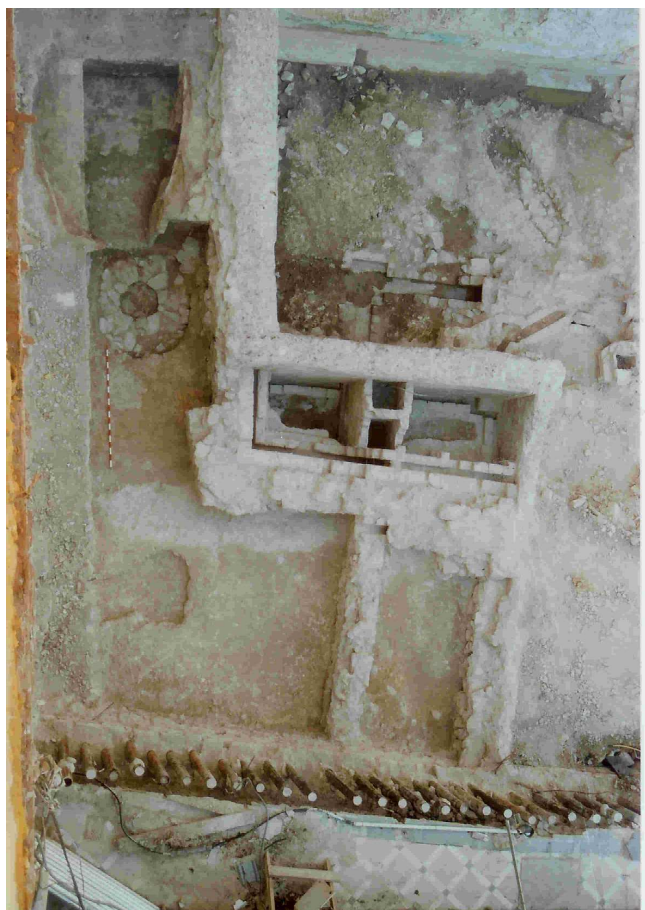
LAM. I. Planta final área arqueológica 1.

- ♦ *Estructuras I, II y III.* Muros medianeros de hormigón armado entre los nº2 y 4 de la calle Federico Mendizábal.
- ♦ *Estructura IV.* Colector de aguas fecales cubierto por morteros con cal y alguna piedra..

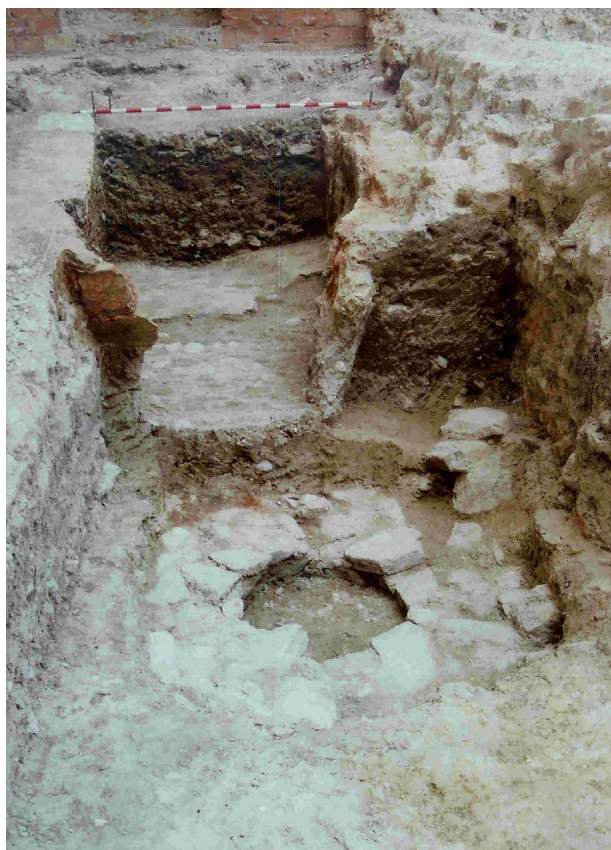
LAM. II. Planta final de los C.E.1 y 2.

- ♦ *Estructura XVIII y XIX.* Muretes de adobes de arcilla roja que delimitan el horno ó CE1.
- ♦ *Estructura XX.* Suelo de arcilla amarilla del horno ó CE1.

- ♦ *Estructura XXI.* Brocal de pozo de agua o CE2, de sillarejo pequeño e irregular.
- ♦ *Estructura XXIII.* Zapata o muro de pequeñas dimensiones y sillarejo irregular situado junto a la EXXII.
