INTERVENCIÓN ARQUEOLÓGICA DEL CONTROL DE LOS MOVIMIENTOS DE TIERRA EN LA PARCELA RU19-6R, 6Q Y 6P DEL SUNP-1, ZONA ARQUEOLÓGICA DE MARROQUÍES BAJOS DE JAÉN

VICENTE BARBA COLMENERO, MERCEDES NAVARRO PÉREZ, CARMEN PARDO BARRIONUEVO Y JORÓNIMO SANTOS IBARRA

Resumen: El solar se encuentra situado dentro de la Zona Arqueológica de Marroquíes Bajos (Z.A.M.B.) de Jaén, Parcela RU19-6R, 6Q Y 6P DEL SUNP-1. En ella se ha realizado un Control Arqueológico de los Movimientos de Tierra, habiéndose detectado únicamente niveles contemporáneos.

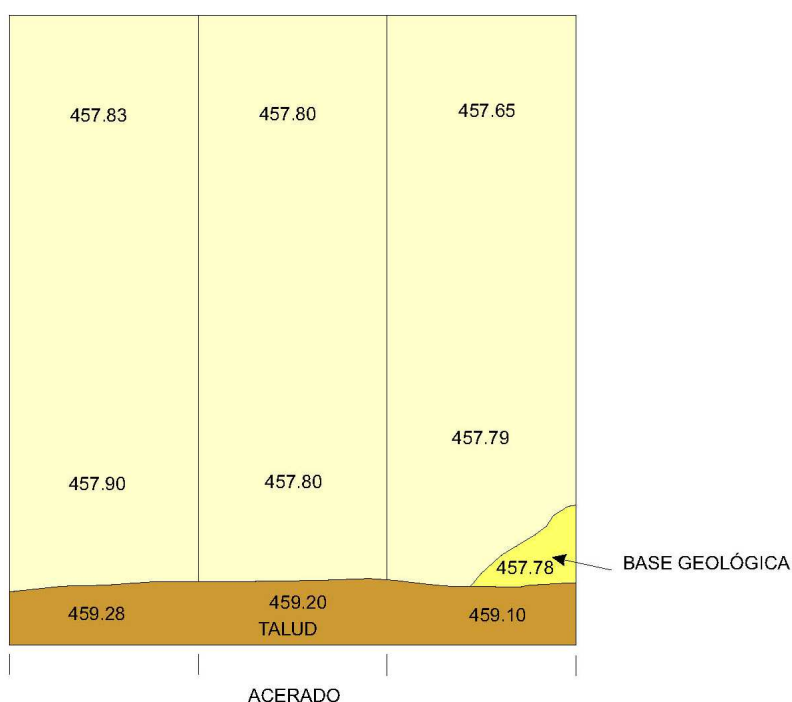
Figura 3: planta final de la intervención

La intervención se inició con los trabajos de desbroce, eliminación de las terreras y demás acumulaciones de escombros en superficie, de forma mecánica con el cazo de limpieza de una máquina retro-excavadora. Debemos indicar que solamente en la esquina Sureste se ha localizada la base geológica, pero en el resto del solar el nivel de cimentación se queda por encima del sustrato geológico.

Como hemos indicado, en el extremo Sureste se ha localizado la base geológica, identificada con la marga arcillosa de tonalidad amarillenta característica de toda la zona que nos ocupa. Se trata de un estrato muy compacto, arcilloso e impermeable.
