ANUARIO
ARQUEOLÓGICO DE
ANDALUCÍA

Jaén
2006

INTERVENCIÓN ARQUEOLÓGICA PREVENTIVA DE APOYO A LA RESTAURACIÓN EN EL CASTILLO DE SABIOTE (JAÉN).

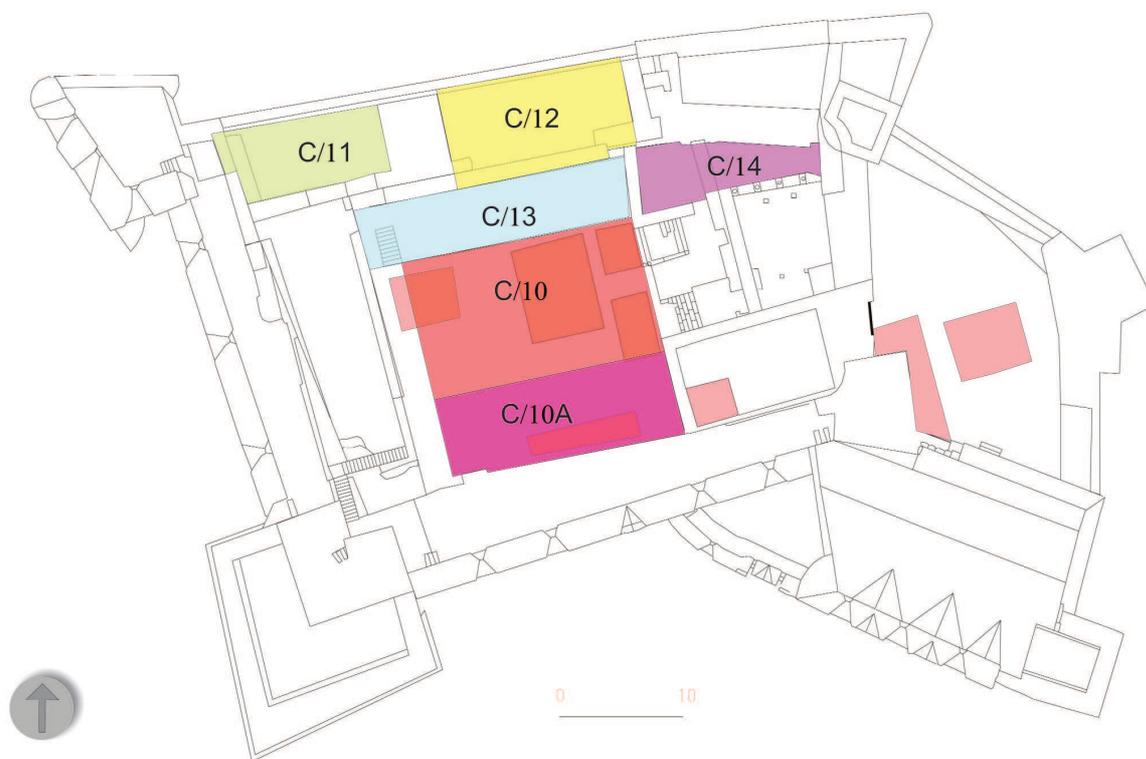
Fig. 1.- Ubicación de los sondeos arqueológicos

En el año 2005 se solicitó a la Consejería de Cultura de la Junta de Andalucía una nueva intervención en la zona del Patio del Castillo-Palacio, considerándola como las investigaciones previas y necesarias a las obras de restauración y pavimentación que se habían planificado en esta zona de la fortaleza. Su objetivo no era otro que documentar y analizar los espacios, estructuras y pavimentos que se verían afectados en la actuación arquitectónica. De esta manera se definieron varios espacios de actuación, estableciéndose como áreas de excavación propiamente dichas, la ubicada en el patio (Corte 10), con lo que se pretendía complementar la excavación desarrollada en 1992, y los espacios residenciales situados en la zona Norte (C/ 11 y C/ 12), es decir aquellas zonas que surgieron en época renacentista al adosarse al castillo calatravo un amplio cuerpo palatino. Junto a ellas, se programaron otros espacios donde se realizaría una simple limpieza arqueológica superficial para determinar la situación estructural de los mismos, nos referimos a las caballerizas y espacios de circulación ubicados junto a ellas (C/13 y C/14) (Fig. 1; Lám. I).

Corte 12: Situado en la zona central del sector Norte del castillo entre dos torres medievales, tiene unas dimensiones de 15 x 6 m (Fig. 1). Los resultados obtenidos en este sondeo son muy similares que los del corte 11, aunque con algunas diferencias.

Corte 14: Este sondeo se ubicó al Este del Corte 13, en la zona que serviría de acceso a las caballerizas desde el Patio Este (Fig. 1). En una zona se aprecian dos espacios separados por un arco de medio punto realizado en ladrillo, que está sostenido por dos pilares realizados también en el

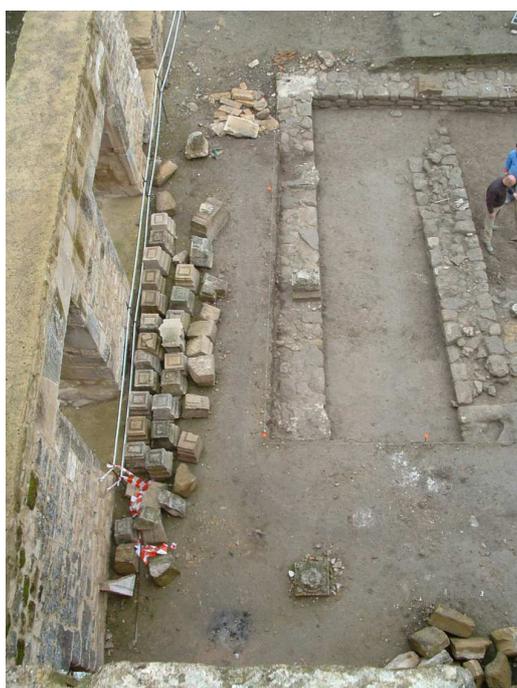
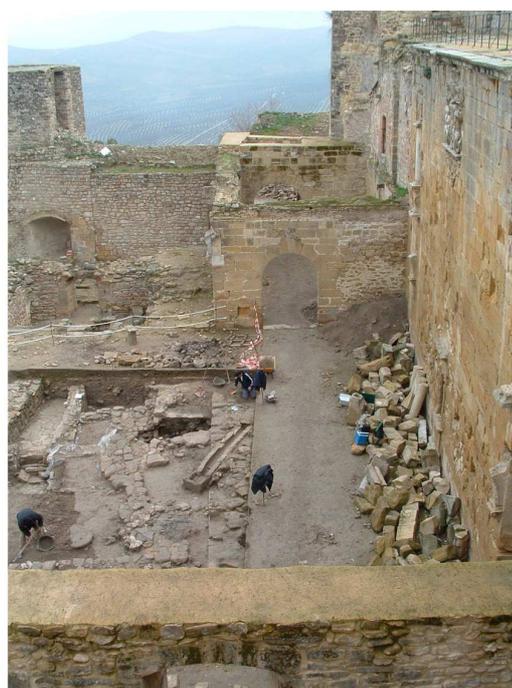
Lám. II.- Testigos junto al Corte 10

A pesar de que en un principio la zona de intervención programada abarcaba también los espacios de la zona Norte de la fortaleza y las caballerizas, en esta campaña solamente se actuó en el patio renacentista, convertido en un único sondeo con unas dimensiones de 15 x 9 m. Este gran sondeo (Corte 10) incluyó los cortes 1, 4, 7 y 8 de la intervención realizada en 1992. No obstante se decidió dejar dos amplios testigos, el primero ubicado en la zona Sur del patio, colindando con el muro monumental, y el segundo, en el lateral Oeste, colindando con las caballerizas de este sector, ya que ambas zonas se habían depositado y acumulado una gran cantidad de piezas escultóricas (Fig. 1) (Lám. II).

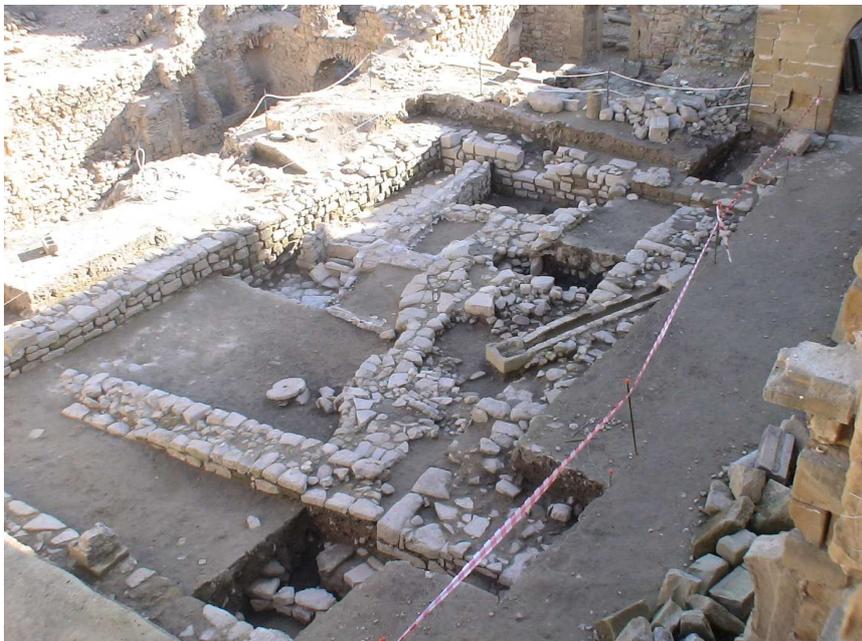
Lám. III.- Estructuras documentadas en el C/10

A época calatrava pertenecería una gran estructura de forma rectangular edificada con piedras de tamaños diversos y argamasa de cal y arena, que fue levantada sobre la base geológica. Esta estructura continuaba en el perfil Sur del sondeo y ha sido identificada con el basamento sobre el que se erigía la Torre del Homenaje de la fortaleza medieval (Lám. III). Asociada a la torre, en su sector Norte, apareció otra estructura de piedra, que podría corresponder con los restos del patín utilizado para acceder al interior de la primera sala de la Torre del Homenaje (Lám. III). Igualmente se ha podido recuperar pequeñas porciones del pavimento que durante este periodo cubriría el patio de armas del Castillo medieval, estando formado por losas de piedra aunque dispuesto más irregularmente a como se disponían en el patio renacentista (Lám. III). En la esquina Noroeste de la Torre del Homenaje apareció adosado un muro con dirección Sur-Norte que delimita una nueva estructura situada al Oeste del patio, y que pudo formar parte de un gran almacén o tercia, ya que se trata de un edificio de unas dimensiones considerables, al que pertenecen las estructuras documentadas en sondeo 8 de la intervención de 1992, donde se exhumó los restos de un pilar de piedra. Por tanto en el sector Oeste de la fortaleza medieval se configuraría un edificio de grandes dimensiones, que se adosaba a la torre del Homenaje y al lienzo Sur, y discurría paralelo al Oeste, dejando un pasillo o zona de tránsito entre ambos, en el que se ubicaba la escalera de subida a la torre Suroeste, y a los adarves de la muralla Sur y Oeste, así como facilitaba el acceso a la Poterna de la fortaleza. Este edificio presentaba planta rectangular, estando cubierto por una techumbre a dos aguas, sobre una armadura de madera que se apoyaría en pilares centrales.

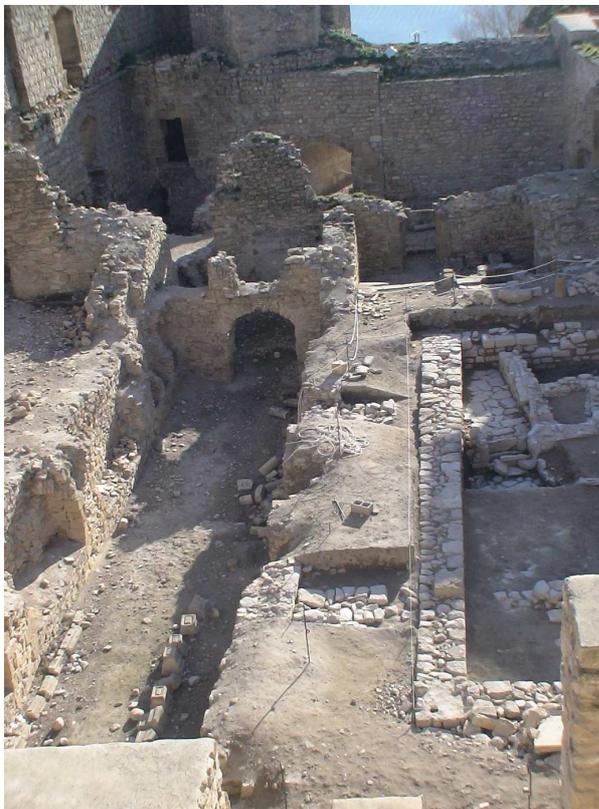
Lám. IV.- Nuevas zonas de limpieza y excavación arqueológica

Como consecuencia de los resultados obtenidos en la campaña anterior, y con el fin de documentar todas aquellas estructuras que no terminaron de analizarse completamente durante la Campaña del 2005, sobre todo los hipotéticos restos de varios edificios de la fortaleza calatrava, y principalmente la hipotética cimentación de la antigua Torre de Homenaje, resultaba imprescindible para abordar las labores de consolidación, pavimentación y restauración de las estructuras renacentistas del patio, llevar a cabo una nueva campaña de excavación arqueológica. En esta ocasión la finalidad de la nueva intervención no era otra que evaluar y analizar las estructuras medievales cristianas del patio, así como de las caballerizas y espacios residenciales situados en el sector Norte de la fortaleza, los cuales se cubrirían con nuevos pavimentos, con los que se intentaba evitar la continua filtración de aguas de lluvia hacia el subsuelo de inmueble, circunstancia que está originando graves daños a todas las estructuras que lo configuran.

Igualmente se ha procedido a la limpieza de los pesebres y los tragaluces o ventanas que iluminaban y ventilaban el interior de las caballerizas. Estas ventanas estaban situadas dentro del espacio porticado del patio renacentista, lo que favorecía el paso de la luz al interior de las cuadras (Lám. IV).

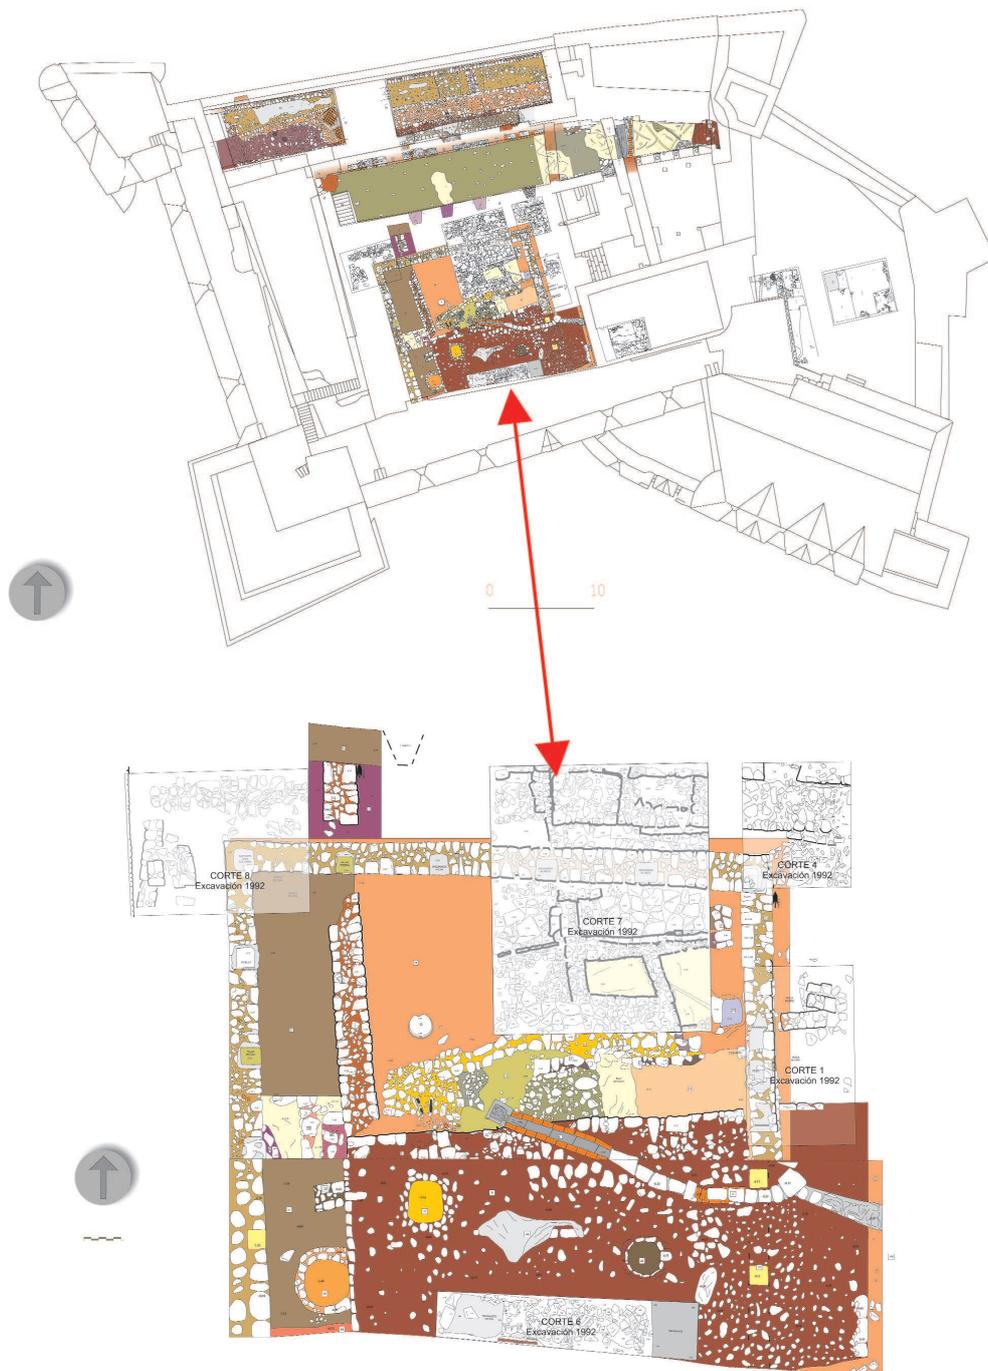
Fig. 2.- Estructuras documentadas en el Corte 10 y 10A

Corte 10A: Este sondeo cabría definirlo como una ampliación del sondeo 10 realizado en la campaña de 2005, identificado como el testigo Sur que separaba la zona de excavación del lienzo Sur del Castillo-Palacio (Fig. 1; Lám. I y III). Las dimensiones de la nueva zona de excavación fueron de 16,5 x 5,5 m. Una vez eliminados los niveles superficiales y los restos de un pavimento empedrado que cubría la mayor parte del patio, se documentó gran parte de la cimentación de la base de la Torre del Homenaje (Fig. 2; Lám. V), parte de la cual ya había aparecido en la campaña anterior. Gracias a esta actuación hemos podido determinar que las dimensiones de los dos laterales de la base de la torre oscilan entre los 14 m. de su cara Norte y 7 m. de la Oeste (Fig. 2; Lám. V).

Por lo que respecta al lateral Este de la Torre del Homenaje este fue ampliamente afectado por las fosas de cimentación de los muros que definen el vestíbulo del Castillo-Palacio, conservándose tan solo algunas hiladas de mampuestos unidos con mortero de cal (Fig. 2; Lám. V).

En el interior de esta torre se ha podido exhumar un pozo circular con un diámetro de 1 m., estando cubierto dicho pozo por grandes losas de piedra (Fig. 2; Lám. VI). El interior del pozo aparece colmatado en parte por tierra, aunque se puede observar cómo fue excavado en la base geológica configurando un espacio globular, de tal manera que se formaría un gran depósito a modo de gruta, que sería donde se almacenaría el agua. Este pozo posiblemente creado en época islámica, pudo formar parte de un sistema de conducciones subterráneas (*Qanat*), del cual ya se documentó un primer tramo durante la intervención arqueológica realizada en el año 1986 en la Plaza del Castillo (SALVATIERRA Y CHOCLÁN, 1986), donde aparecieron varios pozos alineados, a través de los cuales los habitantes de la época podían efectuar captaciones de agua, a la vez que inspeccionar y airear la conducción subterránea. La abundancia de agua del subsuelo de Sabiote se encuentra plenamente constatada por la gran cantidad de pozos de índole privada existentes en el casco histórico, y por el importante caudal que recogen las antiguas fuentes públicas existentes en la zona extramuros. Asimismo, son de sobra conocidas en la localidad, la existencia de numerosas conducciones subterráneas, como lo atestiguan los nombres de algunas de sus calles más señeras, como la Calle Minas, o incluso la existencia de molinos en la periferia que se activaban con el agua sobrante.

El castillo calatravo presenta una pavimentación de grandes losas de piedra, que fue muy alterado con la construcción de las estructuras renacentistas, y del cual se han conservado diversos restos, tal y como se ha constatado en algunos de los sectores de los sondeos. Este pavimento se relaciona con las estructuras que configuraban las dependencias internas del castillo y sobre todo con una gran plataforma de mampostería irregular y mortero asentada sobre la base geológica que formó parte de la Torre del Homenaje del castillo calatravo (Lám. V y XIV Fig. 2 y 8).

Adosado al extremo oriental de la Torre del Homenaje apareció una amplia estructura formada por un murete de piedra que con dirección Oeste-Este discurría en paralelo al frente Norte de la gran torre, este muro estaba edificado tan solo con su espejo exterior, manteniendo entre éste y la propia torre un espacio de 2 m. de anchura, relleno de piedra y argamasa, conformando el patín de acceso a la primera planta de la Torre del Homenaje (Lám. V y XIV; Fig. 2 y 8).

grandes dimensiones, puesto que uno de sus muros perimetrales tiene una longitud de 10 m. En relación con ella se encuentra un pilar de sección rectangular que fue localizado en el interior del C/8 de la intervención ejecutada en 1992. Adosada a ella, en el lateral Sur, aparece otra pequeña dependencia rectangular, de la que tan solo se conserva los restos de un muro con dirección Oeste-Este, que fue destruido por la cimentación del muro de pórtico renacentista. En su interior se ha localizado una pileta o reposatinajas de planta circular, que podríamos asociar al almacenaje de alimentos (Fig. 2; Lám. VII).

Gracias a las intervenciones arqueológicas realizadas en el interior del castillo se documentaron varias estructuras pertenecientes a esta época, han sido especialmente en los sondeos 10 y 10A (patio del castillo) donde hemos recuperado y analizado un mayor número de estructuras de este periodo (Fig. 2, Lám. V).

Dentro de lo que sería el patio del palacio se ha podido documentar el pavimento del mismo realizado con losas de piedra. Este pavimento se superpone a muchas de las estructuras anteriores. Bajo éste, en el centro del patio se ha localizado una canalización que serviría para recoger el agua y conducirla al patio Este, donde conectaba con otra que evacuaba el agua al exterior del castillo a través del lienzo Noreste. Esta canalización está realizada en piedra y ladrillo y estaría oculta bajo el pavimento de losas (Fig. 2, Lám. VII).

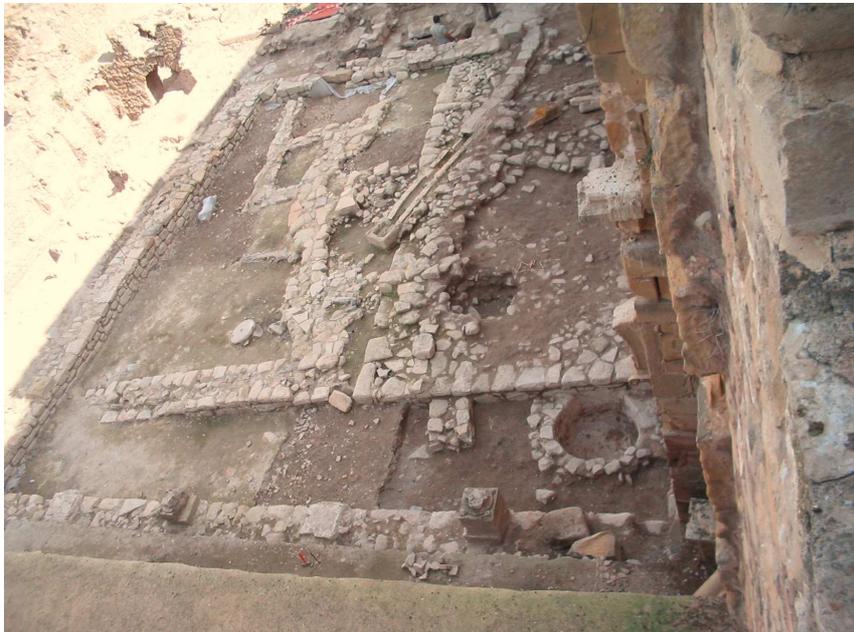
Lámina VII.- Estructura exhumadas en el Patio Renacentista

Junto a ello, también se han podido estudiar dos estructuras adosadas a la Torre calatrava en su zona Oeste. La primera cabría identificarla con una pileta de 1,20 m. de diámetro enlucida e impermeabilizada en su parte interior con un mortero enriquecido con abundante cal (Fig. 2; Lám. VII). La aparición de esta pileta y de un muro con dirección Este-Oeste adosado a la Torre nos hace pensar que en el sector occidental de la fortaleza se configuró una gran estancia, organizada en dos partes, una primera de mayor tamaño, dividida a su vez en dos naves separadas por pilares centrales, y adosada a ella, una segunda habitación de menor tamaño, en cuyo interior se encontraba la pileta circular (Fig. 4). Aunque no tenemos suficientes indicios arqueológicos para determinar la función de este amplio inmueble, pesamos que por su tipología y dimensiones pudo configurar un gran almacén o casa terciada muy semejante a las construidas por la Orden en otras zonas de la provincia, como es el caso de Lopera, aunque a una escala diferente.

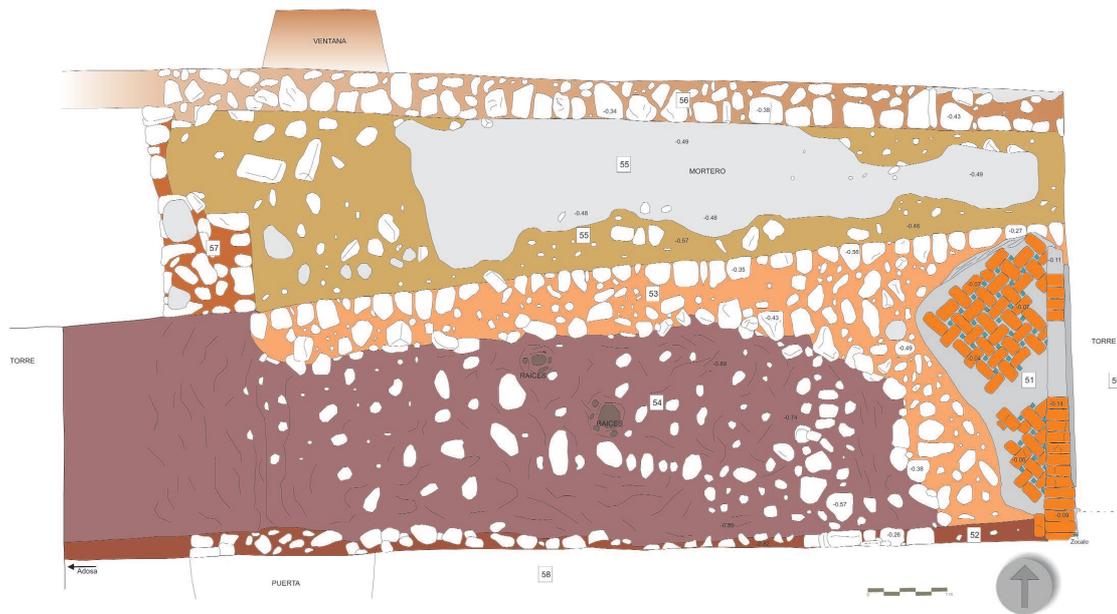
Fig. 3.- Planta del C/11

Corte 11: Este sondeo se emplazó en el sector Norte, en la zona donde se suponía estaría emplazada la entrada principal del castillo calatravo, presentando unas dimensiones de 12 x 6 m. (Fig. 1). Su intervención consistió exclusivamente en una limpieza superficial, gracias a la cual apareció un pavimento de barro cocido, jalonado de olambrillas de arista decoradas con motivos vegetales. Este pavimento formó parte de la solería de una de las dependencias del palacio del siglo XVI que fueron construidas en la zona Norte del Castillo-Palacio (Fig. 3, Lám. VIII).

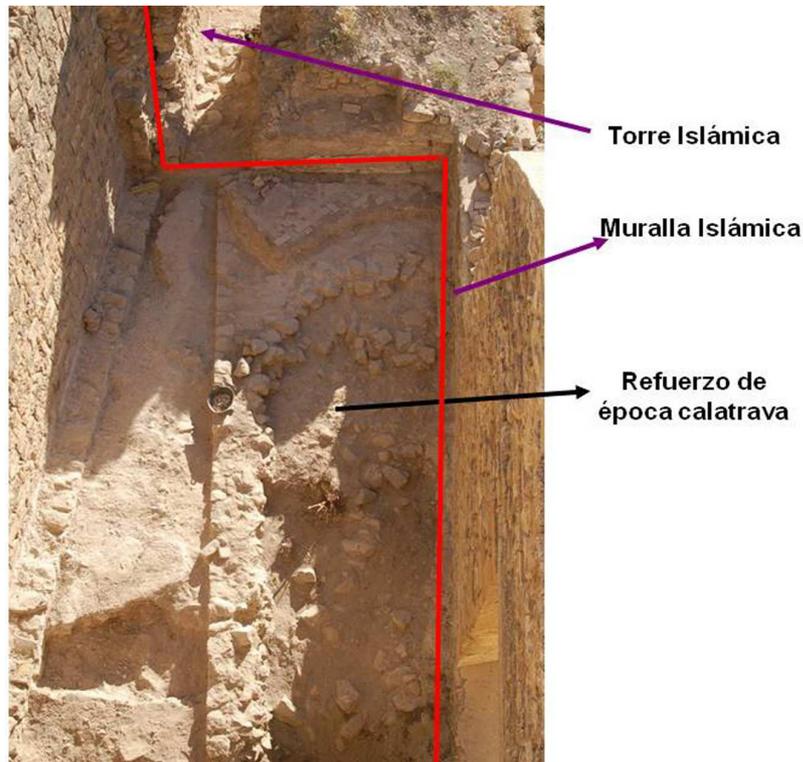
Lám. IX.- Estructuras documentadas en el C/11

Adosada a la muralla islámica se constató la existencia de un muro de grandes dimensiones y grosor, realizado con mampostería irregular y mortero, que discurría paralelo a ésta, y se extendía de torre a torre. Lo identificamos como un refuerzo de la primitiva muralla islámica realizado en época medieval cristiana, con la intención de acrecentar la solidez de las defensas en esta zona de la fortaleza, a la vez que se reforzaban los muros sobre los que se ubicó la poterna o puerta falsa del castillo calatravo (Fig. 3; Lám. IX). Poterna que comunicaba el interior de la fortaleza con un camino empedrado, que serpenteando descendía hacia las vías de comunicación y campos de cultivo emplazados en la ladera Norte del municipio.

Finalmente, como ya hemos indicado, en el siglo XVI se construye un cuerpo de palacio que discurría paralelo a las defensas medievales. De esta manera el espacio existente entre los muros exteriores del palacio y las defensas medievales fueron rellenadas de tierra, escombros y desechos de obra, con la intención de elevar la zona de pavimentación hasta alcanzar unas cotas de uso similares a las existentes en el patio (Lám. IX; Fig. 4).

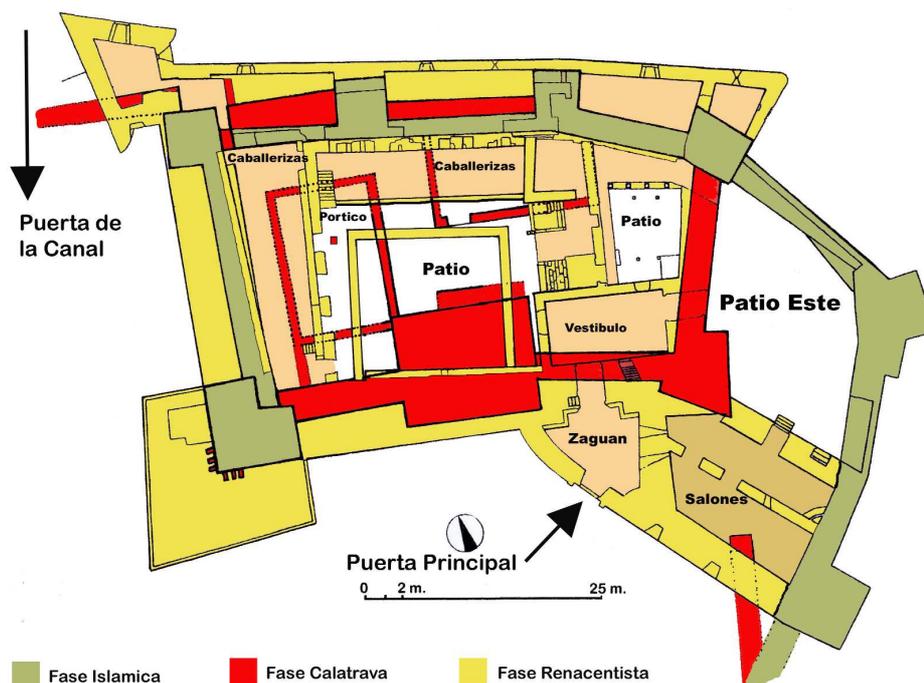
Fig. 4.- Evolución histórica del Castillo-Palacio de Sabiote

La presencia de la poterna explica la construcción en época renacentista de un muro con dirección Sur-Norte que permitiera mantener la poterna para facilitar el acceso a la planta baja de la Torre Noroeste del Castillo palacio, y al mismo tiempo aislar y delimitar esta zona de tránsito del gran espacio de relleno creado entre el refuerzo medieval y el muro exterior de la residencia del siglo XVI (Fig. 4).

Por tanto, las excavaciones realizadas han facilitado el estudio del extremo Noreste del *Hisn* islámico, el cual estaba circundado o delimitado por una muralla de la que apenas quedan restos visibles. Las diferentes directrices que marcan tanto la antigua muralla, como la que aún rodea parte de la villa, nos indican que el *Hisn* islámico era más pequeño que la ciudad cristiana (CASTILLO Y CASTILLO, 1997; 1999) y que el espacio que abarcaba, fue ocupado por los cristianos, ampliando el área de hábitat hacia el Oeste, debido a que en gran parte del perímetro de asentamiento islámico se levantará el castillo calatravo (Fig. 4 y 7).

Las nuevas propuestas se encaminan a situar la puerta principal en el extremo Sureste, protegida por dos torres, una de ellas la gran Torre del Homenaje (Fig. 4, 7 y 8). Desde ella, y accediendo al interior (dirección Norte), se podía ingresar directamente al patio de Armas o bien a un segundo recinto anexo a la fortaleza, habilitado entre el castillo y la muralla de la población, que pudo ser utilizado como establo o albacar (Fig. 7 y 8). Posiblemente debió existir un acceso secundario o poterna ubicado en la esquina Noroeste del muro Norte, junto a la denominada Torre de la Canal, tal y como se puede interpretar del análisis de las estructuras existentes en la zona, y aunque la misma fue muy remodelada en época renacentista, todavía se conservan indicios en los elementos que la circundan que nos permiten plantear hipotéticamente su existencia (Fig. 4, 7 y 8).

El paramento Norte se anula utilizándose como cimentación de un muro interior del palacio, edificándose un amplio cuerpo palatino delante de éste, lo que obliga a abrir huecos en las torres para facilitar el tránsito en las estancias que se crea en la nueva zona residencial (Fig. 4; Lám. X).

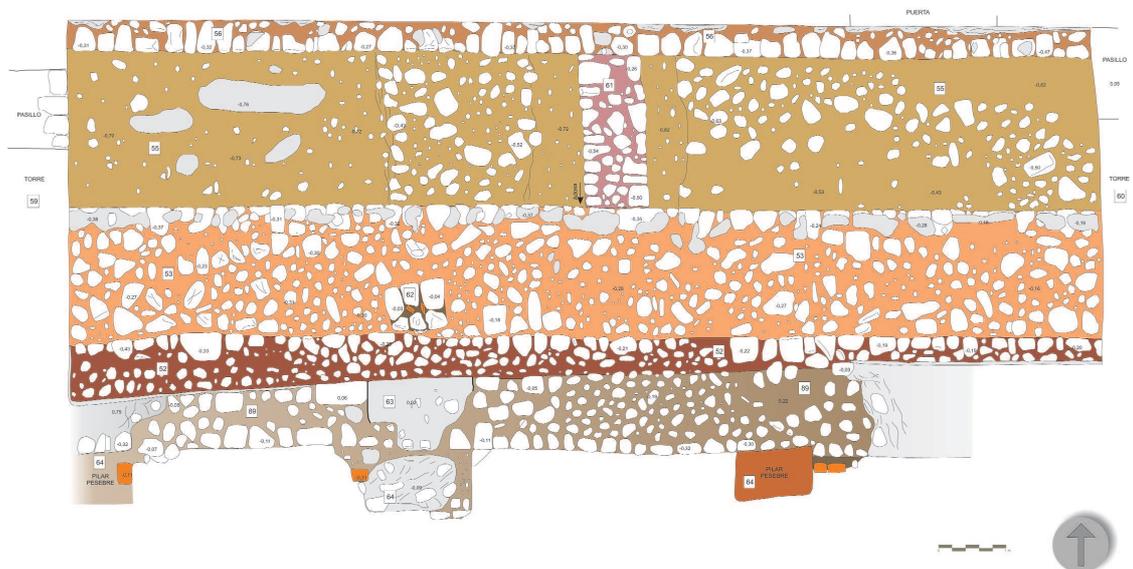
Fig. 5.- Estructuras documentadas en el C/12

Al igual que en el corte 11, se ha podido documentar la muralla islámica, que presenta un mejor estado de conservación, aunque parte de ella fue desmantelada para ampliar las estancias creadas en este sector en época renacentista, a la vez que se lleva a cabo perforaciones en las torres con el fin de habilitar zonas de pasos entre las distintas estancias.

Tal y como se constató en el sondeo 11, su excavación también localizó el muro Norte del Castillo-Palacio y un potente relleno entre este y el refuerzo calatravo, llegándose incluso a documentar en el centro del sondeo un muro con dirección Sur-Norte que se adosa a la muralla, pero que traba perfectamente con la fachada Norte del palacio. Este muro tendría como función reforzar el muro de la fachada, actuando como soporte o tirante del mismo, atando sólidamente ambos elementos (Fig. 5).

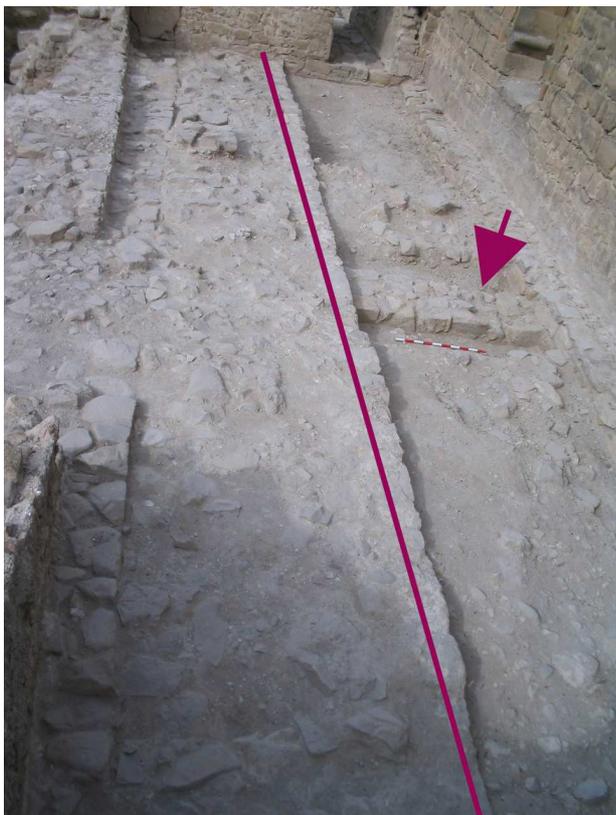
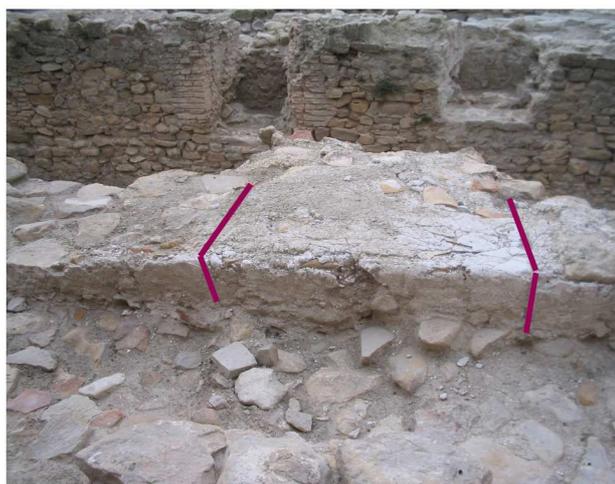
Lám. XI.- Refuerzos calatravos y acceso a las dependencias renacentistas

guraban las dependencias existentes en el piso superior. Mientras que la otra estructura consiste en un vano, posiblemente una puerta, edificada con mampuestos irregulares trabados con una argamasa de abundante yeso que, practicada en la muralla, permitiría el acceso a las salas situadas sobre las caballerizas del sector Norte (Lám. XI).

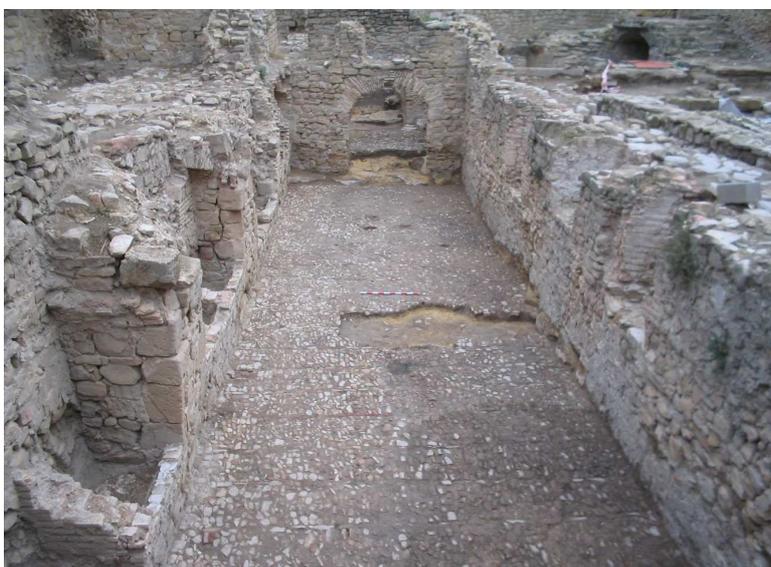
Lámina XII.- Caballerizas Norte

Corte 13: Situado en la caballeriza Norte del palacio (Lám. IV), entre el Corte 10 y el Corte 12. En él tan solo se ha llevado a cabo una limpieza superficial con vigilancia arqueológica. Tras retirar un nivel superficial de tierra erosiva, se localizó el pavimento original de las caballerizas, procediéndose a su limpieza, constatándose su buen estado de conservación, a excepción de algunas roturas, aunque poco significativas (Lám. IV). El pavimento estaba realizado por tandas de piedra menuda, organizadas en calles marcadas por líneas paralelas de cantos. No obstante, estas fracturas en el pavimento nos han servido para comprobar que el empedrado se ha colocado sobre la roca,

y por tanto constatar, que para la construcción de las caballerizas en el siglo XVI hubo de rebajarse de forma significativa la base geológica hasta alcanzar el nivel deseado.

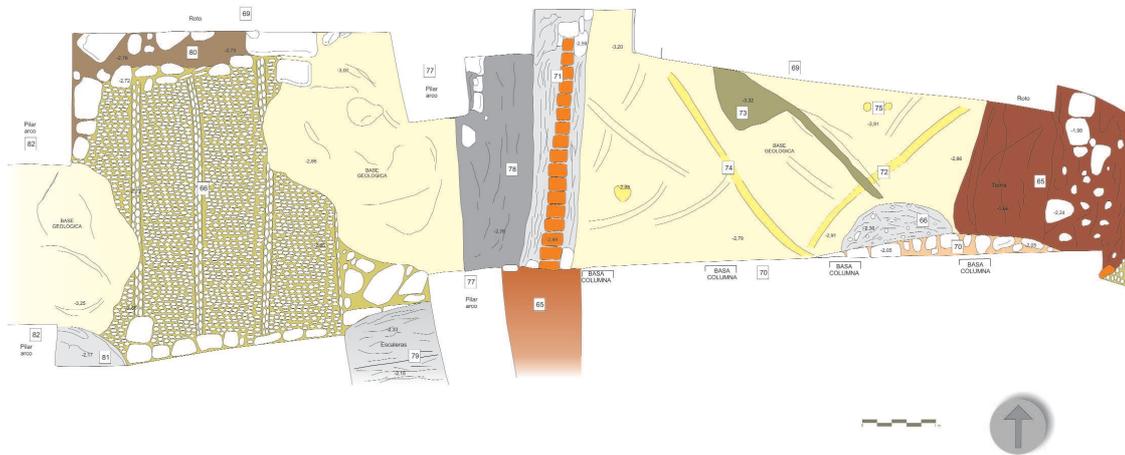
Fig. 6.- Estructuras documentadas en el C/14

Por su parte en el espacio anexo, el más colindante a la caballeriza, observamos una vez eliminado el nivel superficial, los restos de un pavimento de cantos rodados de factura muy similar al aparecido en el sondeo 13. Este pavimento ha desaparecido en aquellas zonas más cercanas a los pilares que separan ambos espacios, ello es debido a que entre ambas zonas se emplazó una rampa o escalón que salvaría el desnivel existente entre ellas (Fig. 6).

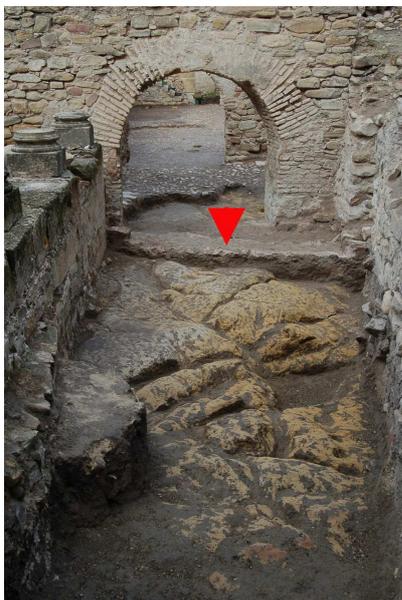
Lám. XIII.- Atarjea del C/14

Igualmente se constató cómo en el centro del sondeo apareció una canalización realizada en ladrillo, unida con mortero de cal, que con dirección Sur – Norte atravesaba este espacio (Lám. 3; Fig. 6). Esta canalización recoge el agua del patio colindante, y a través de una puerta habilitada en época renacentista en la muralla norte, atraviesa los espacios residenciales establecidos en esa zona, evacuándola al exterior del castillo. Paralelamente la puesta en uso de esta atarjea provocó la destrucción de los niveles medievales, a lo que también contribuyó una serie de actuaciones, entre ellas la practicada en la propia muralla medieval, ya que a causa de la excavación en la base rocosa de la caballerizas, tuvo que ser revestida internamente para paliar el debilitamiento que dicha obra le había ocasionado, reparándose con un nuevo forro de mampostería. Junto a ella, la construcción de la zarpa de cimentación del podio que soporta las columnas del patio colindante. Todo ello provocó que se subieran los niveles de pavimentación de este espacio. Paralelamente la puesta en uso de esta atarjea trajo consigo la destrucción de la muralla islámica, lo que fue también aprovechado para emplazar en esta brecha la puerta que facilitaría el acceso al interior de la dependencia palatina ubicada en el sector Noreste del Palacio. Al estudiar la fractura hemos podido constatar cómo esta fue reparada

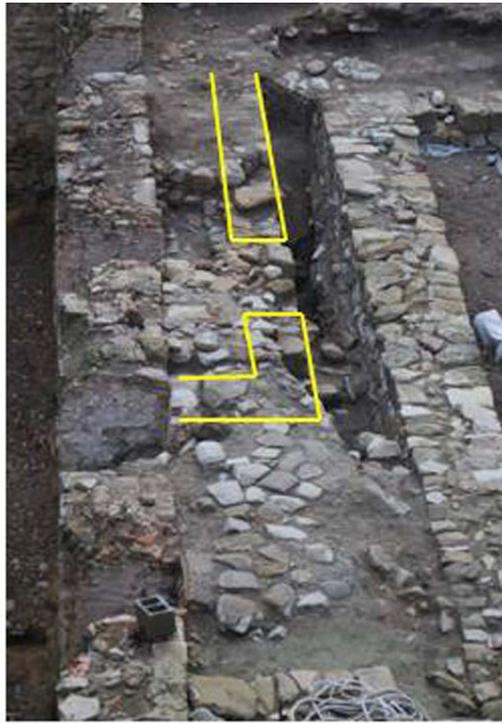
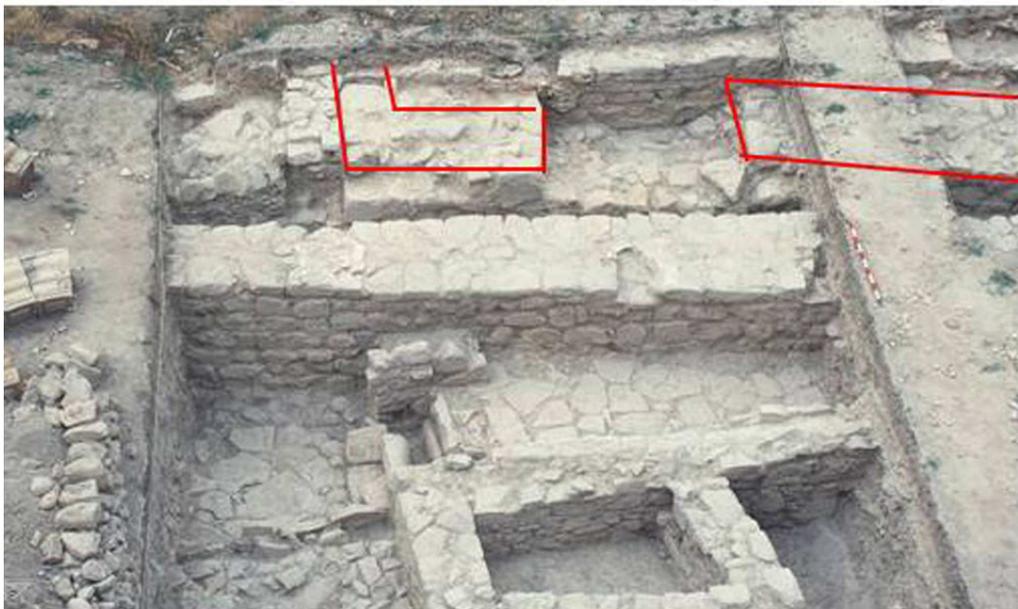
Lám. XV.- Muro y puerta de acceso al interior del hipotético oratorio

Por otro lado, en el sondeo 7 de la intervención realizada en el año 1992 apareció en la zona Norte un muro con dirección Este-Oeste, y lo que se ha identificado con el vano de una puerta. Este muro conforma una esquina tras la cual gira en dirección Norte, aunque fue destruido por el muro de las caballerizas (Fig. 2). Dicho muro delimitaría una nueva dependencia situada en la zona Norte del patio, adosada a la propia muralla, dejando entre ésta y la zona de almacenaje un amplio pasillo que permitía alcanzar los elementos defensivos de este sector, pero sobre todo la Poterna o puerta falsa del castillo (Fig. 8). El patio del castillo, tal como hemos podido apreciar gracias a los restos del pavimento de losas de piedra, tenía una disposición en "Z". Las proporciones de esta nueva estancia, su privilegiado emplazamiento y su evidente orientación Este-Oeste, nos lleva a plantear que pudo utilizarse como la capilla u oratorio del castillo. De ella también hemos localizado los restos de la puerta que permitía su ingreso a su interior, que fue prácticamente destruido al edificarse en el siglo XVI la caballeriza Norte y las escaleras principales del Palacio (Fig. 2 y 8; Lám. XV).

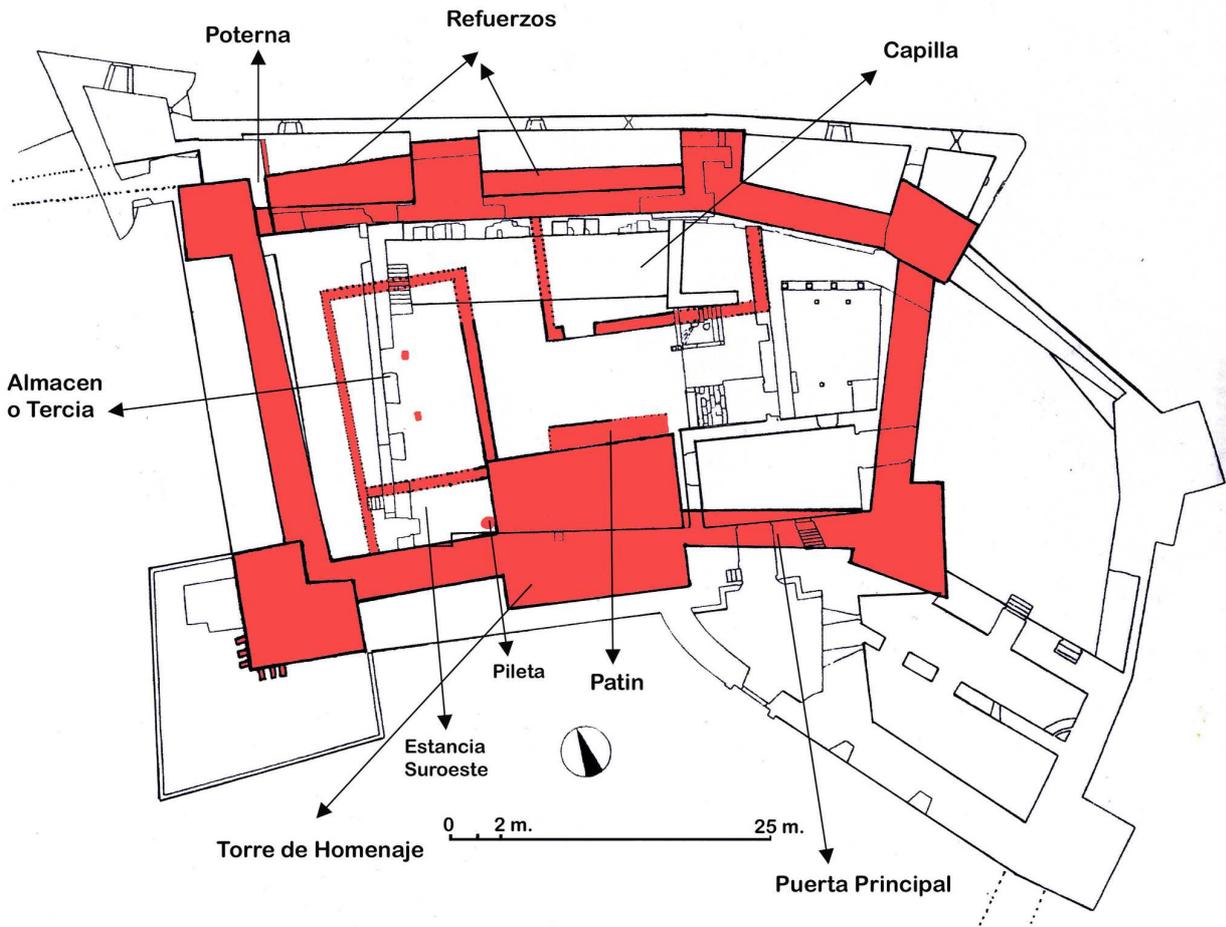
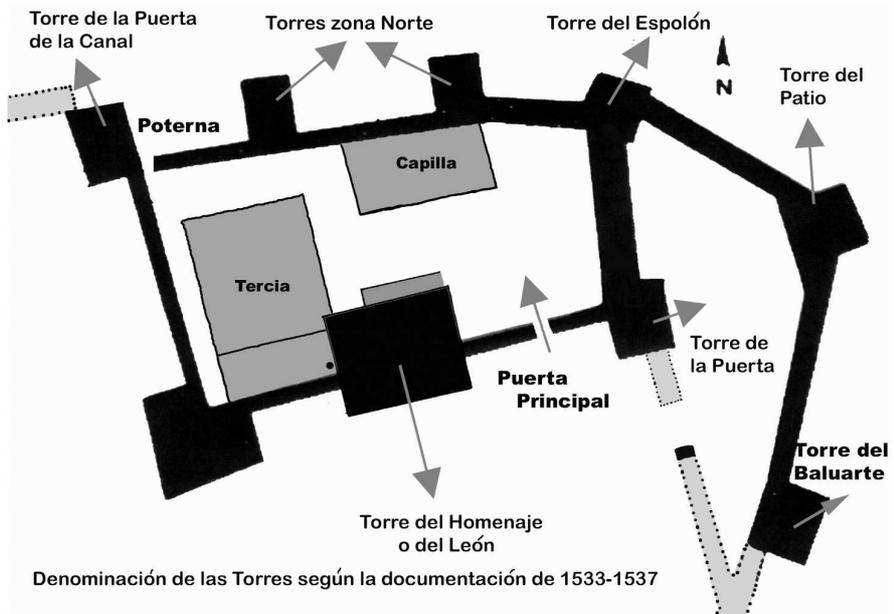
Figura 8.- Reconstrucción Hipotética de la estructura del Castillo Calatravo.

La fortaleza calatrava tenía planta rectangular y perimetralmente la formaban lienzos horizontales de mampostería jalonados por siete macizas edificadas con el mismo material, cuatro de ellas se emplazaron en sus correspondientes esquinas, mientras que el resto se situaron en los espacios intermedios. Adosada a la misma, en el sector Este, se configuró un espacio irregular formando un amplio patio cerrado con un lienzo de muralla proyectado desde la Torre de la Puerta hasta la Torre del Baluarte. Entre sus defensas cabe destacar la gran Torre de Homenaje que ocupaba buena parte del frente Sur (Fig. 8).

La dimensión y la posible organización de esta dependencia, estructurada en dos naves a partir de pilares de mampostería de sección rectangular, que soportarían una techumbre a dos aguas, nos lleva a determinar una hipotética función de almacén o depósito de este espacio, interpretándose con los exiguos restos conservados de una hipotética casa Tercia que pudo edificar la Orden en el interior de la fortaleza (Fig. 8).

Entre esta amplia estancia y el lienzo Oeste se configura un pasillo que discurre paralelo a este último, en el que se edificó una escalera que permitía alcanzar la parte superior de la torre de la esquina Suroeste, así como los adarves Sur y Oeste, a la vez que la Poterna de la fortificación emplazada en la esquina Noroeste (Fig. 8).

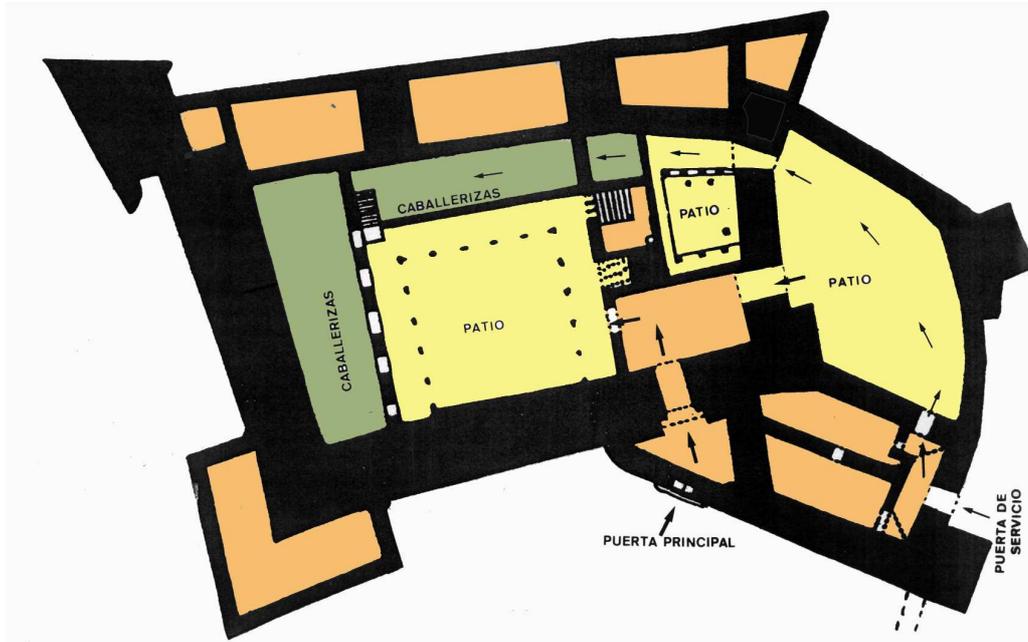
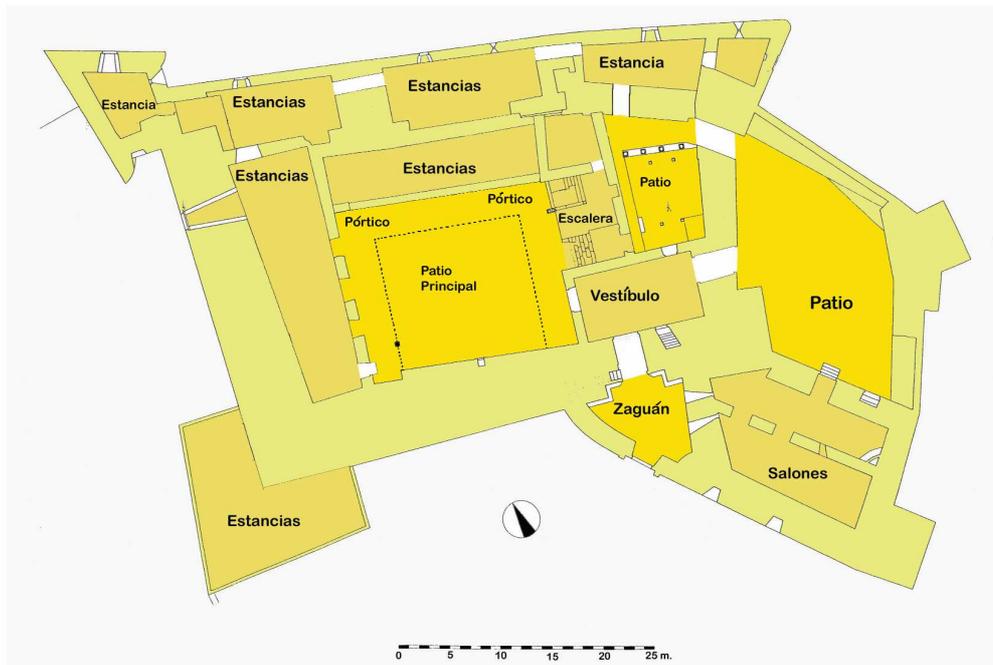
Figura 9.- Estructura del Castillo-Palacio Renacentista

Al Sur se abrirá la entrada principal del palacio, construyéndose una portada monumental con un gran foso delantero, que trajo consigo la destrucción de todos los restos arqueológicos de fases anteriores existentes en esta zona (Fig. 4 y 9) (SALVATIERRA Y CHOCLÁN, 1986; CASTILLO ET ALII, 1999; CASTILLO Y CASTILLO, 1997; 2002). Por otro lado, el extremo Sureste de la fortaleza, se unirá a la muralla de la villa con un cuerpo nuevo del palacio organizado en 4 plantas (Fig. 4 y 9). De esta forma, con las reformas descritas, los accesos al interior de la fortaleza calatrava desaparecen y cambian. Así pues, junto a la puerta principal, en la planta sótano de este nuevo cuerpo palatino, se crea una puerta de servicio, que comunica el exterior con la planta sótano dedicada a caballeriza y almacén, y desde la cual se alcanzaba un pequeño patio (Patio Este), y a partir de él nos adentramos en las caballerizas, siendo una zona reservada para el acceso de los servidores del palacio y para animales (Fig. 9).

Esta puerta da paso a otro nuevo vestíbulo, en este caso completamente cerrado, de planta rectangular (Fig. 9). Originalmente estuvo cubierto con un artesonado adintelado de madera, en la actualidad desaparecido. Este nuevo espacio servía como eje de distribución, ya que desde el mismo podía accederse tanto a los patios interiores como a las áreas residenciales. Finalmente esta estancia fue pavimentada con losas de piedra, aunque en una segunda etapa, buena parte de estas fueron sustituidas por un empedrado de cantos rodados organizados en tandas, de similares características al existente en el patio monumental.

Finalmente entorno al gran patio se construyen dos grandes caballerizas que ocupan los sectores Norte y Oeste (Fig. 9). Como ya hemos señalado, su edificación supuso la excavación y destrucción de los niveles y estructuras pertenecientes a épocas anteriores, se concibieron como espacios subterráneos, sobre los que se levantaron las áreas residenciales del Castillo palacio. Al interior de estas caballerizas se accedía desde el patio Este, creando previamente dos estancias que fueron utilizadas como áreas de tránsito, y permitían la comunicación entre las caballerizas y las áreas de representación (escalera monumental, patio principal, etc.) (Fig. 9).

En el espacio interior se crearon distintas dependencias en torno a un gran patio porticado con arcos sobre columnas (en tres de sus frentes, quedando sin porticar el frente Sur) (Fig. 9), que ocupaban en gran medida todo el antiguo patio de armas. Para su construcción hubo de desmontarse y demolerse buena parte de la Torre del Homenaje y el patín, así como los edificios calatravos que configuraban la estructura interna de la fortaleza cristiana (almacenes, capilla u oratorio, etc.). A su destrucción también contribuyó la excavación de varios subterráneos que fueron utilizados como áreas de servicio, y más concretamente a caballerizas (Fig. 9; Lám. 4 y XII).
