MEMORIA DE LA INTERVENCIÓN ARQUEOLÓGICA PREVENTIVA: CONTROL DE MOVIMIENTO DE TIERRAS, REALIZADA EN EL NÚMERO 19 DE LA CALLE PEÑA DE MÁLAGA.

ANA M^a ESPINAR CAPPY Y MARTA BEJARANO FERNÁNDEZ

I.A.P. DE CONTROL DE MOVIMIENTO DE TIERRAS PARA DIAGNOSIS DE SUBSUELO
CALLE PEÑA 19, (MÁLAGA).

I.A.P. DE CONTROL DE MOVIMIENTO DE TIERRAS PARA DIAGNOSIS DE SUBSUELO

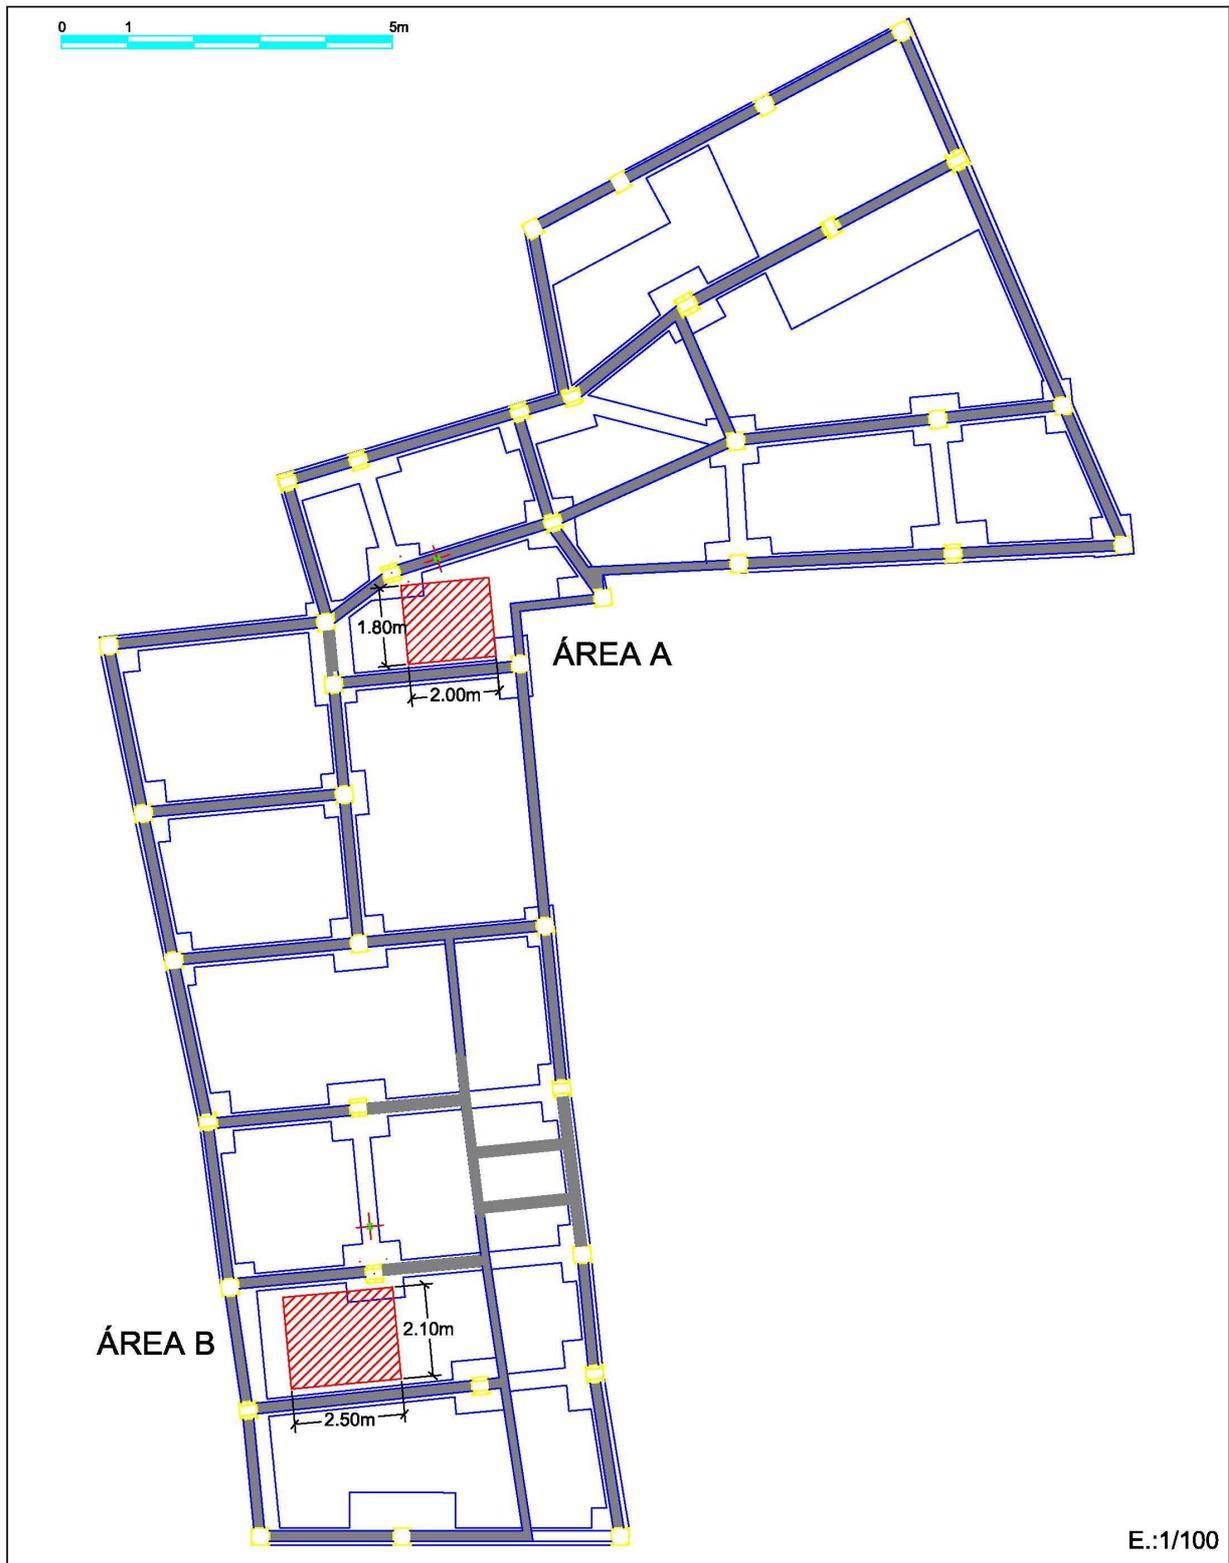
PLANO Nº 2

SITUACIÓN DE LOS CORTES EN EL SOLAR.

Por ello, las actuaciones se han llevado a cabo solamente en algunas de las áreas de la planta baja del inmueble (Lám. II: *Plano 2: Situación de los Cortes*):

- ♦ Zona A: Hueco de escalera, donde se ha planteado y ejecutado un corte, el C-1, con dimensiones de 2 m. x 1,80 m x 1,30 m. de profundidad, para ubicar el primer ascensor.
- ♦ Zona B: Hueco de escalera, en el que se ha practicado un corte, el C-1, que corresponde al foso del segundo ascensor, con dimensiones de 2,50 m x 2,10 m. x 1,30 m. de profundidad.
- ♦ Zona C: Patio localizado al fondo del inmueble, donde se ha abierto una zanja, Corte C-1, para desagüe de un registro de aguas pluviales, que se inicia en el centro de dicho patio y conecta con un bajante situado en el ángulo Sur-Este. Con dimensiones de 3,10 m. x 0,80 cm. x 0,25 cm. de profundidad.

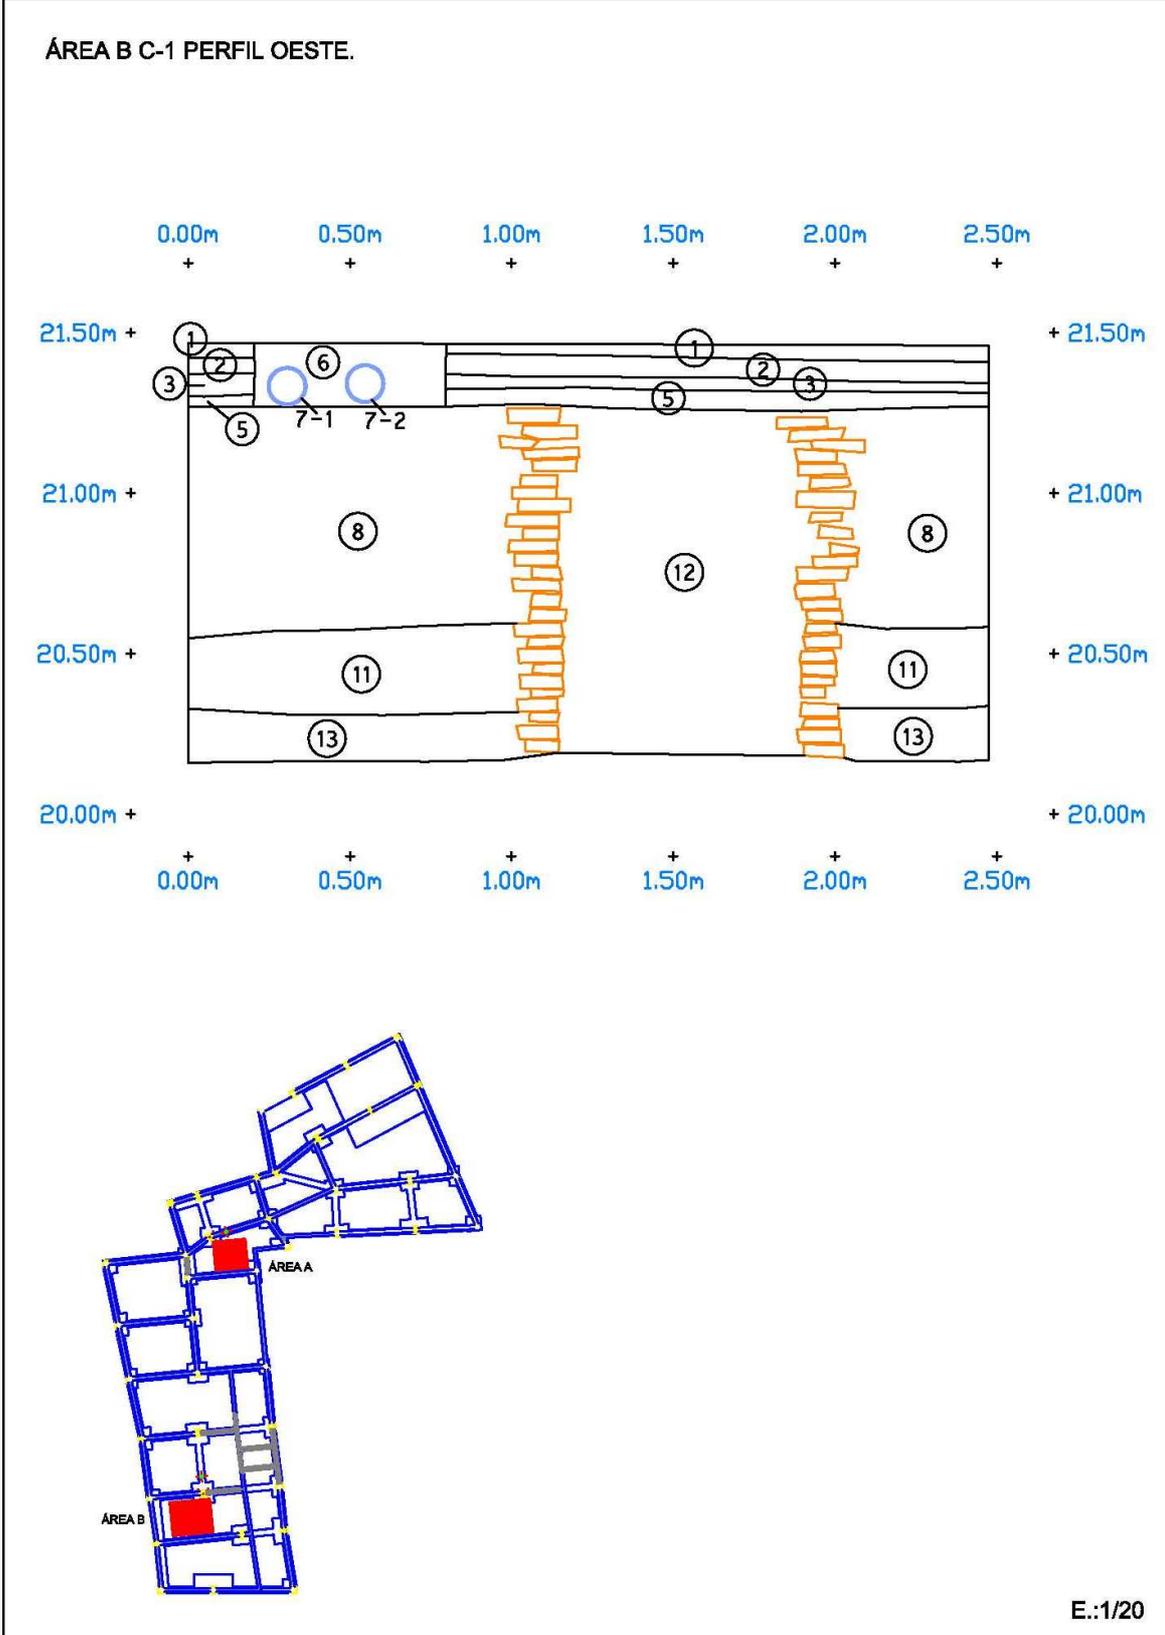
I.A.P. DE CONTROL DE MOVIMIENTO DE TIERRAS PARA DIAGNOSIS DE SUBSUELO
 DIRECCIÓN: ANA ESPINAR CAPPA. CALLE PEÑA 19, (MÁLAGA).
 MARTA BEJARANO FERNÁNDEZ. ÁREA B C-1 PERFIL OESTE.
 FEBRERO 2006 PLANO Nº 4

ÁREA B (Lám. III: Plano nº 3: Área B, Corte C-1, Planta Final y Lám.IV: Plano nº 4: Área B, Corte C-1, Perfil Oeste)

El resto de las unidades estratigráficas documentadas está configurado por diversos estratos arcillosos de diversa coloración. Se inicia con la U.E.8, a una cota de 21,26 m. Presenta color castaño verdoso, con nodulillos de cal, exudaciones del Pozo U.E.E. 9, y aspecto limoso. Se documenta en el perfil Oeste y finaliza a 20,26 m. Se corresponde, aproximadamente, con la U.E. 14, documentada en el perfil Este, con cotas de 21,26 m. a 20,96 m., ya que sus características, a simple vista, son idénticas. Muestra igualmente nodulillos de cal y aspecto limoso.

La U.E. 11 es un estrato de matriz arcillosa y color amarillento localizado en el perfil Oeste, a cotas entre los 20,66 m. y los 20,36 m.

La U.E. 13 se documenta así mismo en el perfil Oeste, de los 20,36 m. a los 20,16 m. Su color es castaño claro y finaliza a 20,16 m., cota a la que se concluyó la excavación.

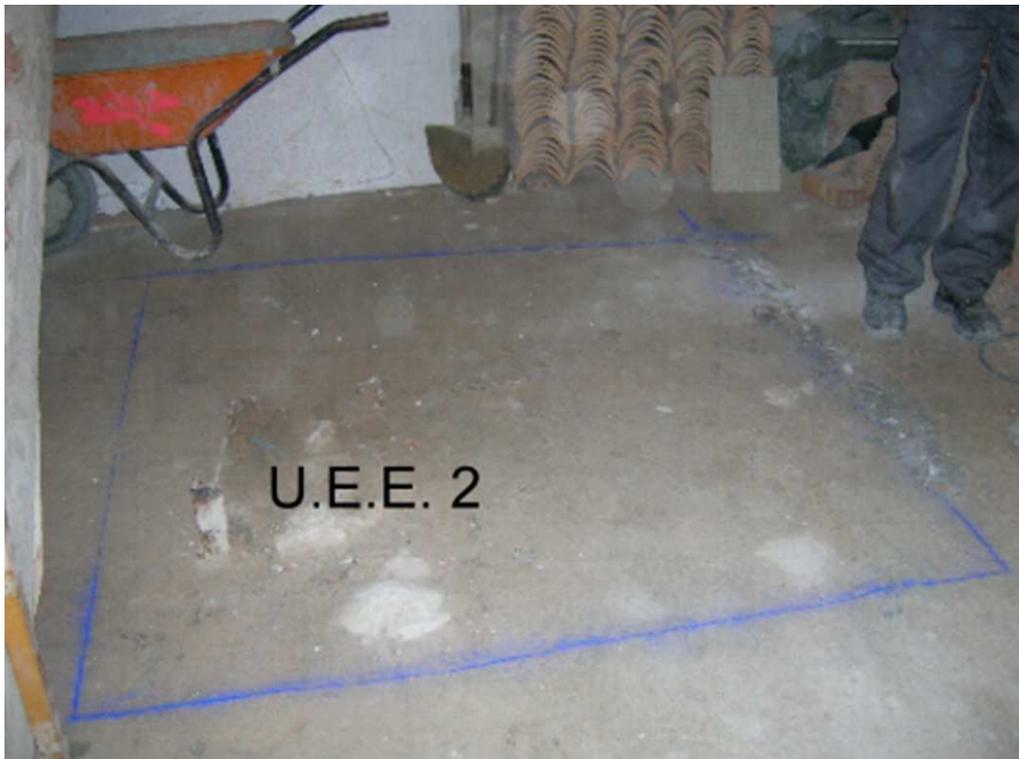
Lám. II. Área A – Corte C-1 – U.E.E. 2 Pilar de hormigón.

A la misma cota de inicio de la unidad anterior se documenta en el sector Sur del Corte un pilar de hormigón armado de planta rectangular, la U.E.E. 2, con dimensiones de 0,45 m. x 0,45 m. hasta una profundidad de 0,20 m., a partir de la cual se ensanchan sus proporciones hasta alcanzar 1 m. longitud x 1 m. de anchura. La cota final es de 20,87 m. Esta estructura parece haberse realizado para consolidar el apoyo de la escalera.

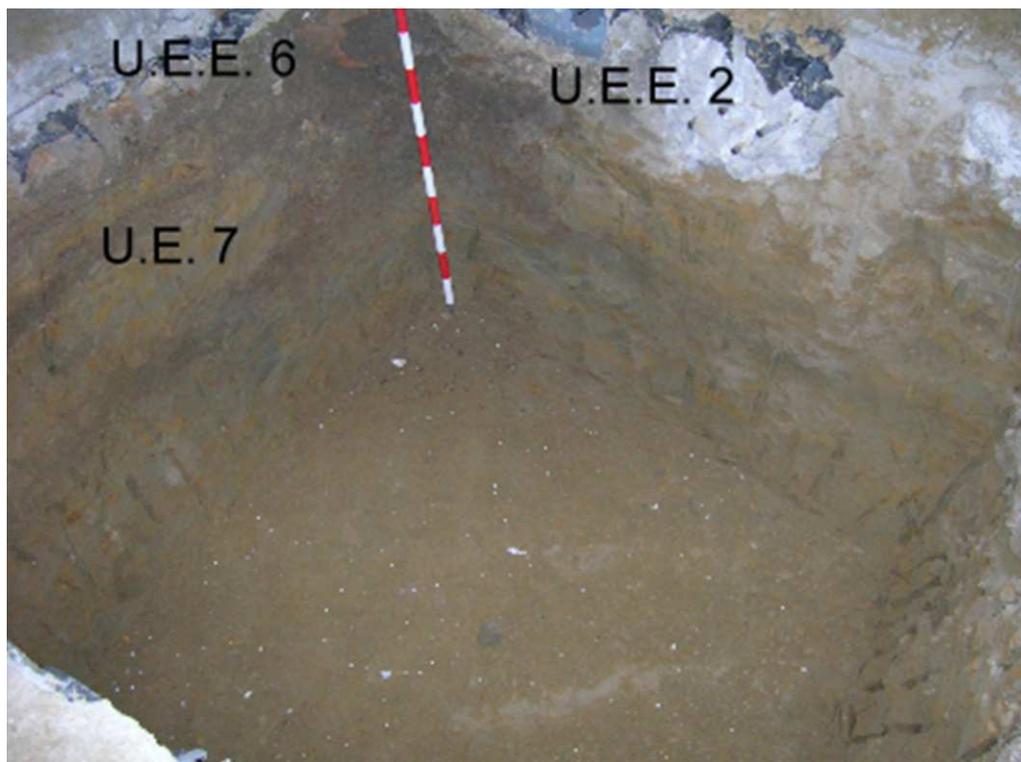
Lám. III. Área A – Corte C-1

Se corresponde esta área con el hueco de una escalera y en ella se planteó un corte, el C-1, cuyas dimensiones fueron de 2 m. de longitud x 1,80 m. de anchura x 1,30 m. de profundidad (Fig. 2).

La secuencia estratigráfica se inicia a una cota de 21,27 m. s.n.m. y está constituida por la U.E.E. 1, que consiste en un solero de hormigón armado. Finaliza a una cota de 21,17 m.

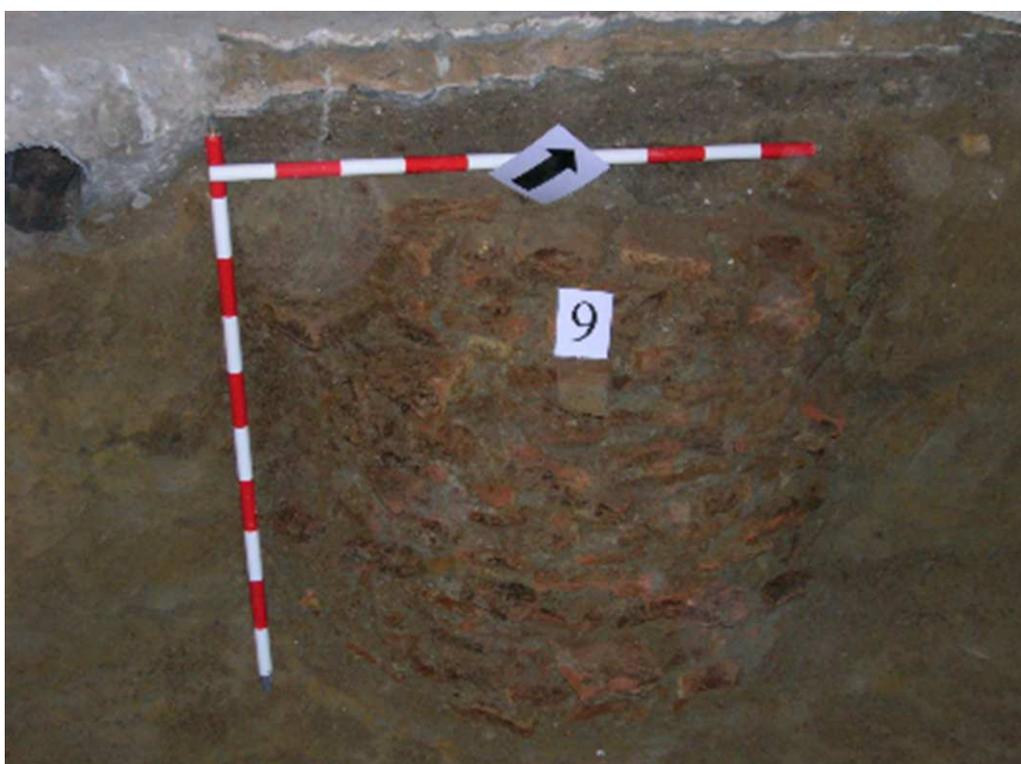
Lám. IV. Área A – Corte C-1 - U.E.E. 9 Pozo

Esta fase está integrada por un pozo de saneamiento, la U.E.E. 9, de forma prácticamente cilíndrica y realizado con fragmentos de losas de barro y grandes ladrillos refractarios (0,20/-030 m. x 0,10 m. x 0,9-0,10 m.), posible reutilización de materiales procedentes de hornos en desuso, pues presenta signos de rubefacción. Se inicia a una cota de 21,26 y finaliza a 20,16 m. (Fig. 4).

Para reforzar esta hipótesis cabe mencionar la utilización de ladrillos refractarios propios de hornos alfareros en la construcción del pozo U.E.E. 9 citado, que se obtendrían con facilidad en el ámbito circundante.

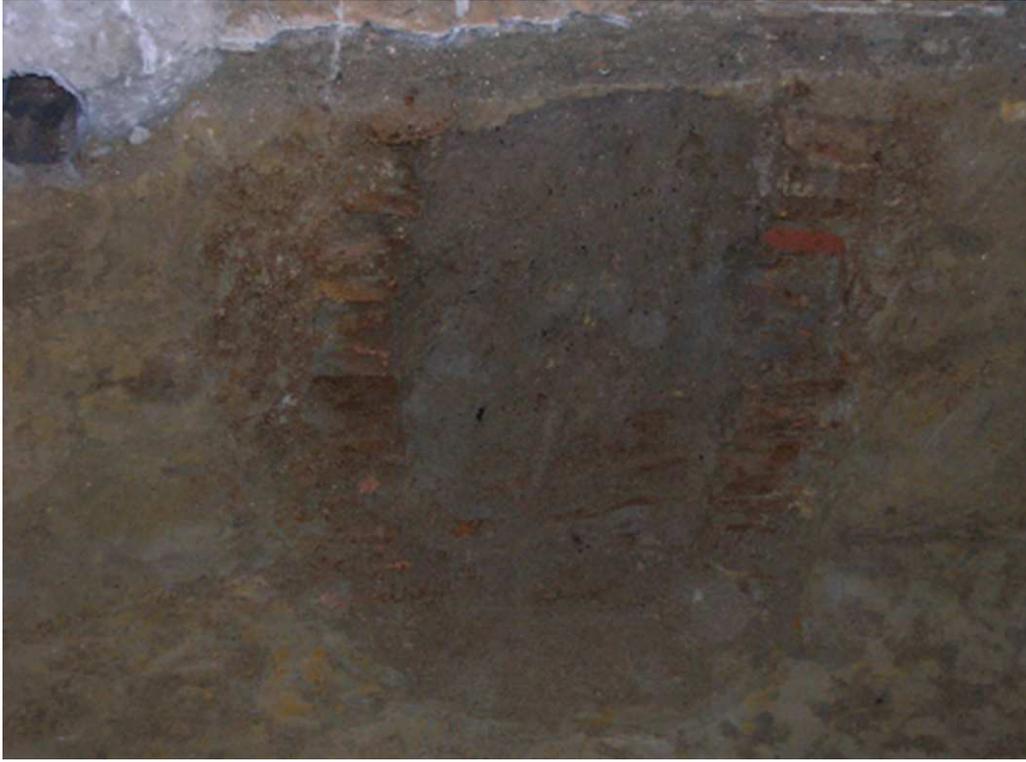
Lám. V. Área B – Corte C-1 – U.E. 12 Relleno del Pozo U.E.E. 9

La U.E. 12 es, por su parte, el relleno del pozo anterior. No ha aportado materiales, pero sí abundantes granulillos de cal (Fig. 5).

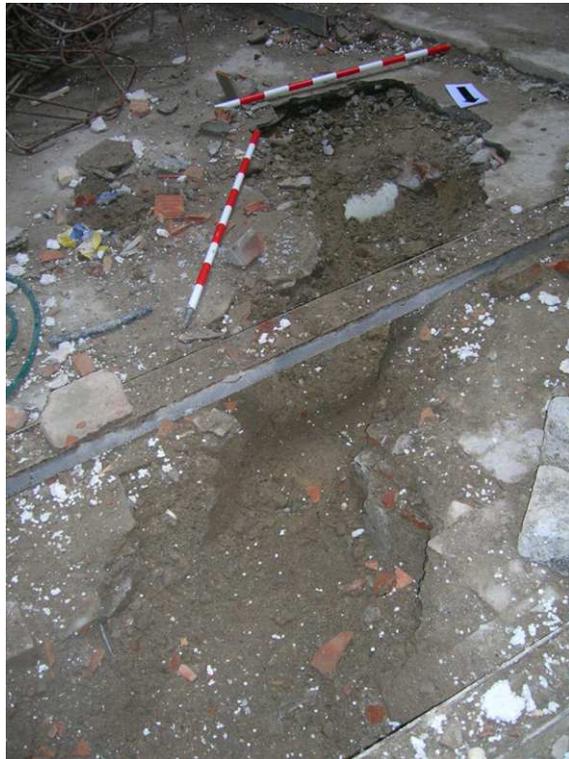
Lám. VI. Área C – Corte C-1

Esta área se corresponde con un Patio situado en el interior de la vivienda. Como ya se ha indicado anteriormente, la intervención se limitó en tal zona a la apertura de una zanja de 31,0 m. de longitud x 0,80 m. de anchura x 0,25 m. de profundidad, para alojar una tubería destinada a la evacuación de las aguas desde un registro para pluviales hasta el bajante situado en el ángulo SE del patio (Fig. 6).

LA U.E.E. 1, es una losa de cemento que ocupa el centro del patio. Cota inicial de 21,40 m. y cota final de 21,38 m.

La U.E.E. 2 está configurada por los restos de un pavimento de losetas de barro de 0,15 x 0,15 x 0,01 m. que formarían andenes que circundaban el patio.

La U.E. 3 es un estrato de nivelación realizado a base de gravas de grano medio, pequeños cantos rodados y nodulillos de mármol blanco, aglutinados por cemento tipo Portland. En dicho estrato se han localizado algunas baldosas hidráulicas sin constituir un pavimento. Su cota de inicio es a 21,38 m. y la final 21,31 m., y que formarían parte quizás de la pavimentación primitiva del edificio.
