ANUARIO
ARQUEOLÓGICO DE
ANDALUCÍA

INTERVENCIÓN ARQUEOLÓGICA PREVENTIVA DE CONTROL DE MOVIMIENTO DE TIERRAS PARA DIAGNOSIS DEL SUBSUELO EN CALLE JUAN DE PADILLA 11. MÁLAGA

MARTA BEJARANO FERNÁNDEZ

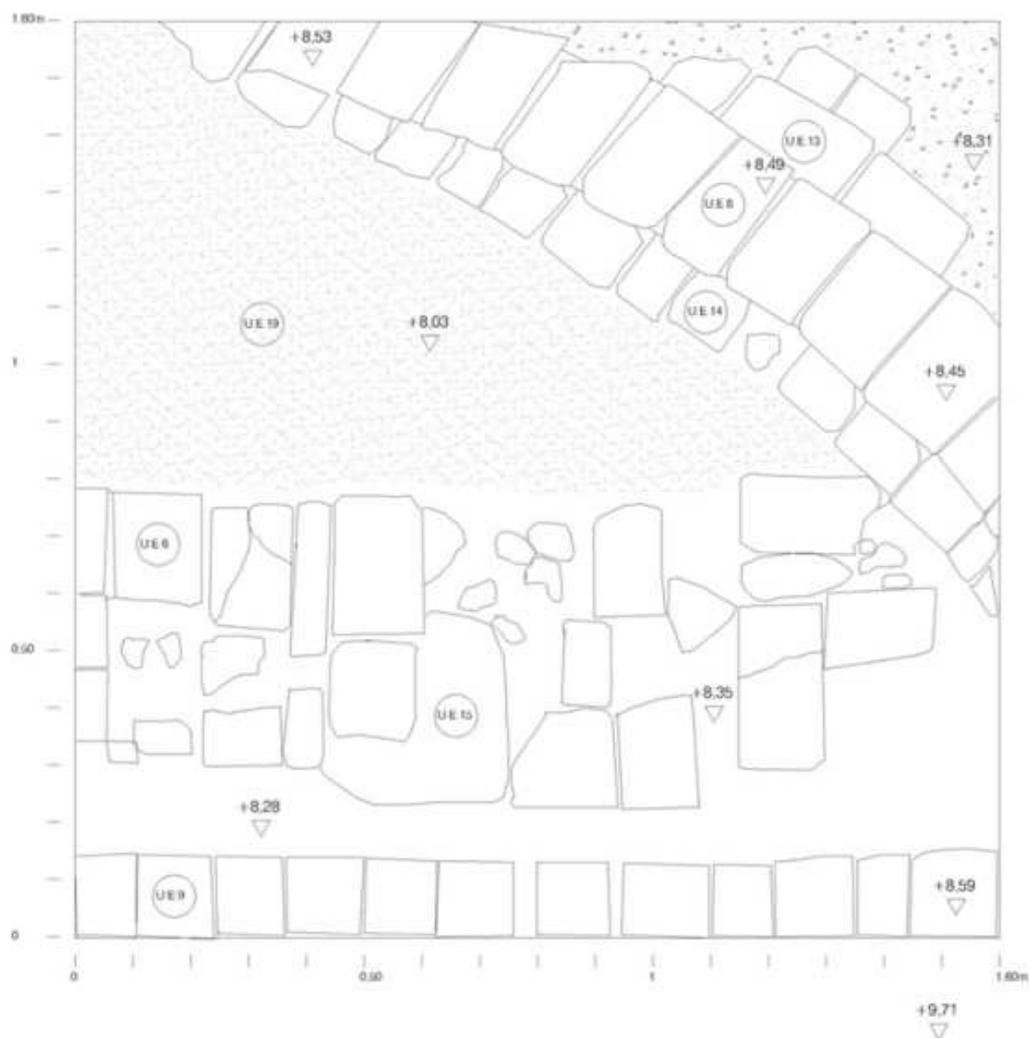
Fig. 2. planta con los restos localizados.

Se encuentra representado por un resto de cimentación de un muro (U.E.M.6) de 0,60 m. de ancho y 1,42 m. de longitud Norte-Sur que es amortizado en su lado sur por una atarjea de (Lám.I. Fig.2) evacuación de aguas residuales, (U. U. E. E. 8,13, 14, 19). Ambas estructuras ejecutadas en fábrica de ladrillos cerámicos de color naranja y diferente formato -0,14 m. x 0,24 m., 0,19m. x 0,24 m. y 0,035 m. de grosor, se encuentran descansando sobre un lecho de piedras amalgamadas con tierras, arena y cal, color gris oscuro que nivela y consolida el terreno.

Situado al este del anterior, se localiza un tramo de atarjea de 0,60 m de ancho x 0,17m. de altura y 1,60 m. de longitud noreste-suroeste registrada quedando el resto embutida en los perfiles norte y sur del sondeo.

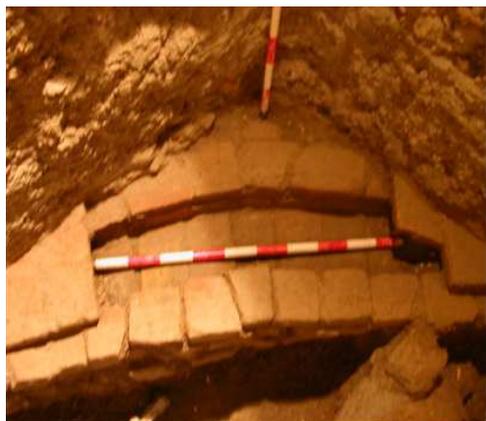
Lám. II.

La canalización (Lám.II) se encuentra ejecutada en fábrica de tres hiladas de ladrillos superpuestas, y sección rectangular, formada por base, paredes y tapa registable. La inexistencia de argamasa en las juntas de unión de los ladrillos para evitar su colmatación, nos hace ver que los líquidos eran absorbidos por el terreno. El interior del canal de 0,23 m de ancho y 0,11 m de profundidad, se encontraba colmatado por tierras negras muy sueltas que embolaban restos cerámicos de cronología moderna El último estrato localizado lo constituye tierras arcillosas de color gris oscuro, con abundantes restos de caliches y carbón.

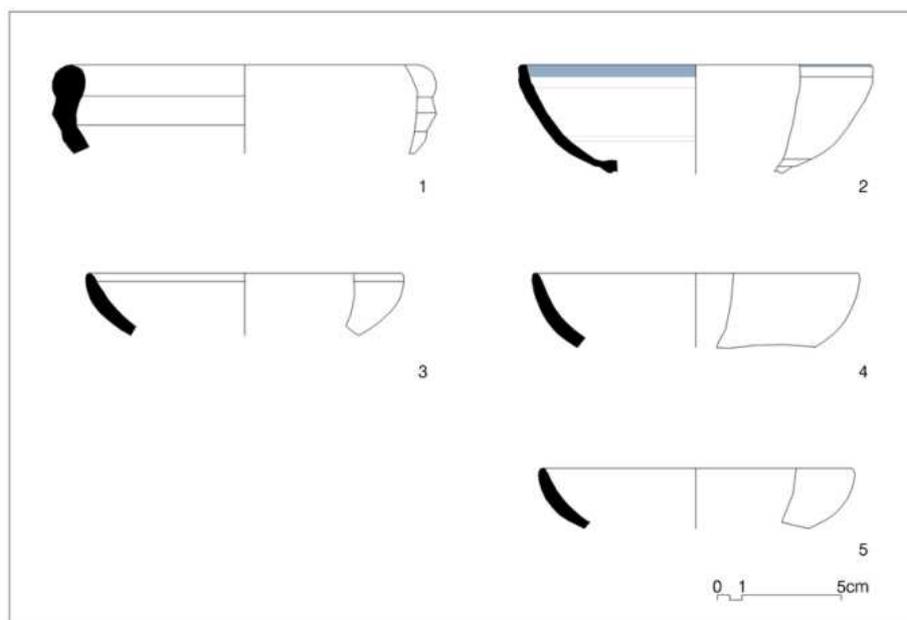
Fig. 3.

La cultura material recuperada se encontraba en los rellenos de colmatación intencionada (U. E.17) del interior de la canalización. Se trata de un conjunto de fragmentos que presentan en su mayoría gran homogeneidad en lo que se refiere a su morfología. y pastas de estilo talaverano manufacturados en Sevilla, entre las que cabe destacar un cuenco de labio redondeado, paredes hemisféricas y base cóncava, vidriado en blanco estannífero y decorado con líneas concéntricas en azul cobalto, en la base interior se puede ver lo que sería un motivo figurativo que no podemos identificar debido a su alto grado de deterioro (fig.3:2), perteneciente a la serie azul sobre blanco de estilo lineal-figurativo.

También contamos con una escudilla de perfil quebrado cuyo vedrío cubre sólo la superficie interior y parte del borde exterior. Fig: 4:10; un cuenco con ambas caras vidriado en melado, con una banda sobre el borde más oscuro, fig.3:3, así como dos fragmentos que podrían pertenecer a dos jarras, de borde redondeado y acanaladuras en el cuerpo que presenta la cubierta estannífera prácticamente perdida, fig. 3:1;4:7.

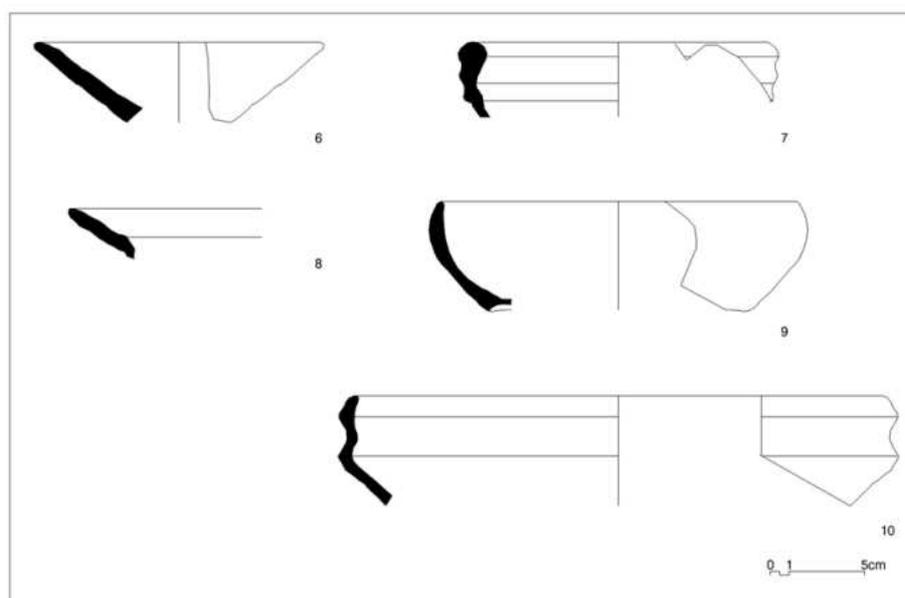
Fig. 4.

De la serie blanca lisa contamos con un cuenco, una fuente de paredes rectas divergentes y el ala de un plato, fig.4:6;4:8;4:9, todo ellos vidriados en blanco estannífero.

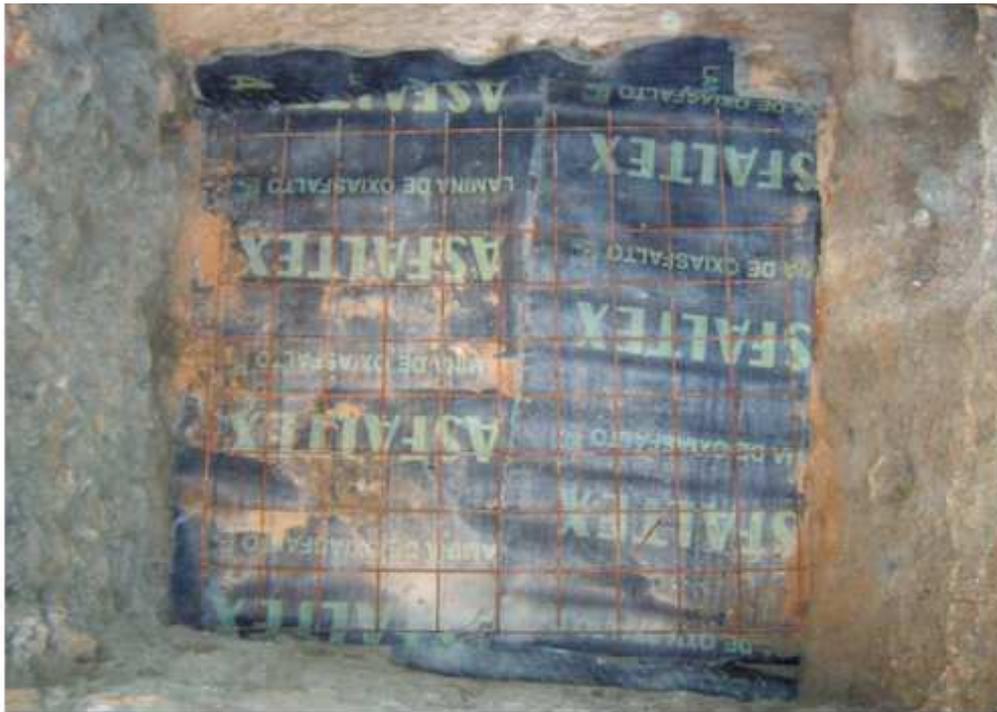
Lám. III.

Puesto que la ubicación de la caja de ascensor permitía la conservación de la atarjea, por recomendación del técnico inspector D. Luis Efrén Fernández, se ha procedido a la cubrición de la misma con tela asfáltica y gravas (lám. III).
