## ANUARIO ARQUEOLÓGICO DE ANDALUCÍA 2006

# INTERVENCIÓN ARQUEOLÓGICA PREVENTIVA DE CONTROL DE MOVIMIENTO DE TIERRAS PARA DIAGNOSIS DEL SUBSUELO EN CALLE CALDERÓN Nº 3. MÁLAGA .

MARTA BEJARANO FERNÁNDEZ

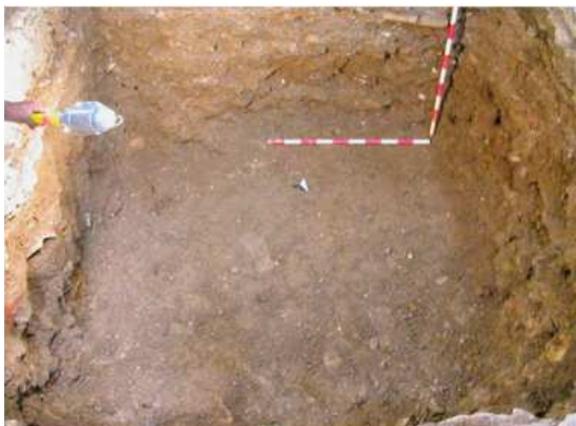
Lám. II. Corte A

Se corresponde con la excavación de un foso de 2,30m. x 2,30m. y 1,40m de profundidad para ubicación de la caja de un ascensor.

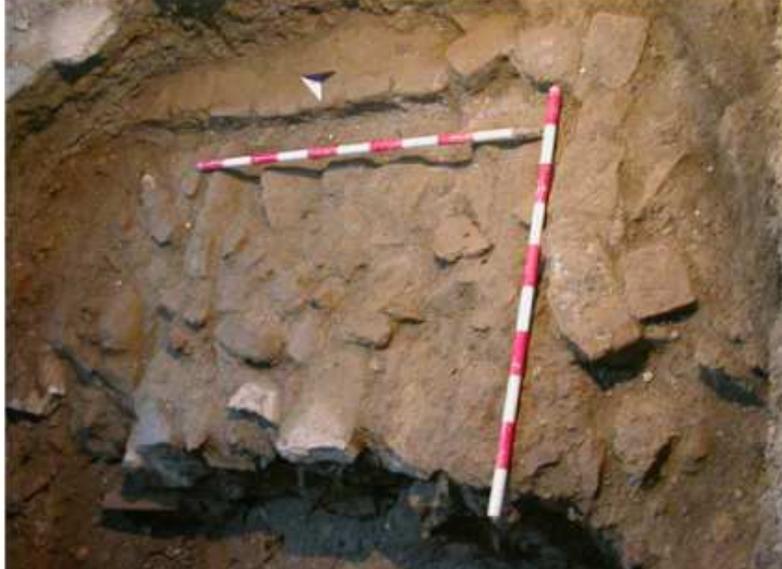
Lám. III. Muro cimentación y resto atarjea.

Los restos documentados forman parte de la solería actual del edificio (U. E. P. 1) y niveles propios de regularización de la misma (U. U. E. E. 2, 3, 4, 5) así como de los sistemas de cimentación y saneamiento del edificio originario (lám. IV y V), formado el primero por un muro (fig.2; U. E. M. 12) cuya obra de fábrica está compuesta por mampuestos de piedra de pizarra de dimensiones variables depositados por tongadas sucesivas sin un orden especial, aglomerados con mortero de arena gruesa de río y abundante cal. El ancho registrado es de aproximadamente 1.00 m., ya que el resto queda embutido en los perfiles NE y W del corte y la potencia de 0,80 m., presumiblemente sirve de apoyo al muro de cerramiento del patio y a los pilares de fundación que se encuentran inmediatos al sector excavado. La obra de fábrica aparece cajeada en un tramo lineal, para dejar paso a los restos

de una atarjea (U. U. E. E. 8,9) ejecutada en fábrica de ladrillos trabados con un mortero de arena gruesa de río y cal que sólo conservaba parte del suelo y uno de los muretes laterales. Igualmente y a una profundidad de 0,70 m. se localiza un atañor cerámico machihembrado cegado de 0,30 m. de diámetro y 0,02 de grosor (U. E.14) que discurre en dirección N-S. El último estrato (U. E.11) localizado de 0,80 m. de potencia, se corresponde con un relleno de limos arenosos que portan abundantes restos de obra del edificio original constituidos por cascotes, piedras y nódulos de cal ; entre los mismos se recogió algunos fragmentos cerámicos ( lám. VI) adscribibles al S.XVII y una cazoleta de pipa de barro.

Del estudio estratigráfico llevado a cabo en todos los cortes realizado (A, B, C y D) se ha podido documentar en el Corte A, parte de un muro de cimentación y restos del sistema de saneamiento del edificio originario consistente en un tramo de una atarjea y un atañor cerámico que se encontraban anulados.

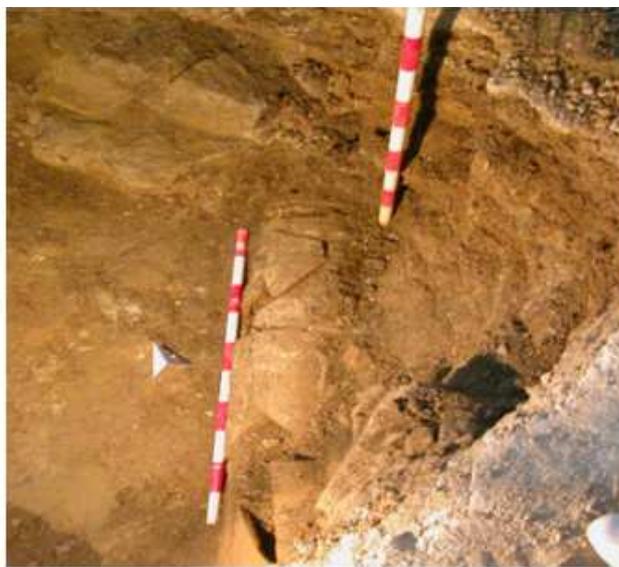
Lám. IV. Atañor cerámico

Composición: atañor cerámico machihembrado color naranja de 0,30 m. de diámetro y 0,02 de grosor.

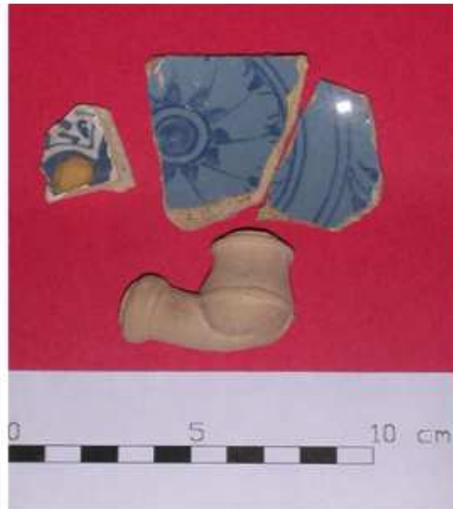
Lám. V. Restos cerámicos y cazoleta de pipa.

Asimismo y colmatando la fosa de inserción del edificio decimonónico se localiza un nivel de relleno antrópico (U.E.11) a base de cascotes, nódulos de cal y piedras, amalgamados con limos arenosos, en el que nos fue posible recuperar dos fragmentos cerámicos atribuibles al s. XVII., correspondientes a un plato de la serie italianizante, azul sobre azul, otro amorfo policromo con motivos en azul y amarillo sobre fondo blanco y la cazoleta de una pipa fabricada en barro (lám. V). En este sentido se podría pensar que la instalación de las cimentaciones y sistemas de saneamiento (atarjea, atañor) supusieron la desaparición de los niveles de los ss. XVII- XVIII.
