ANUARIO
ARQUEOLÓGICO DE
ANDALUCÍA

INTERVENCIÓN ARQUEOLÓGICA PREVENTIVA EN C/ SAN VICENTE, 52

MANUEL BUZÓN ALARCÓN Y ANA ORTIZ NAVARRETE

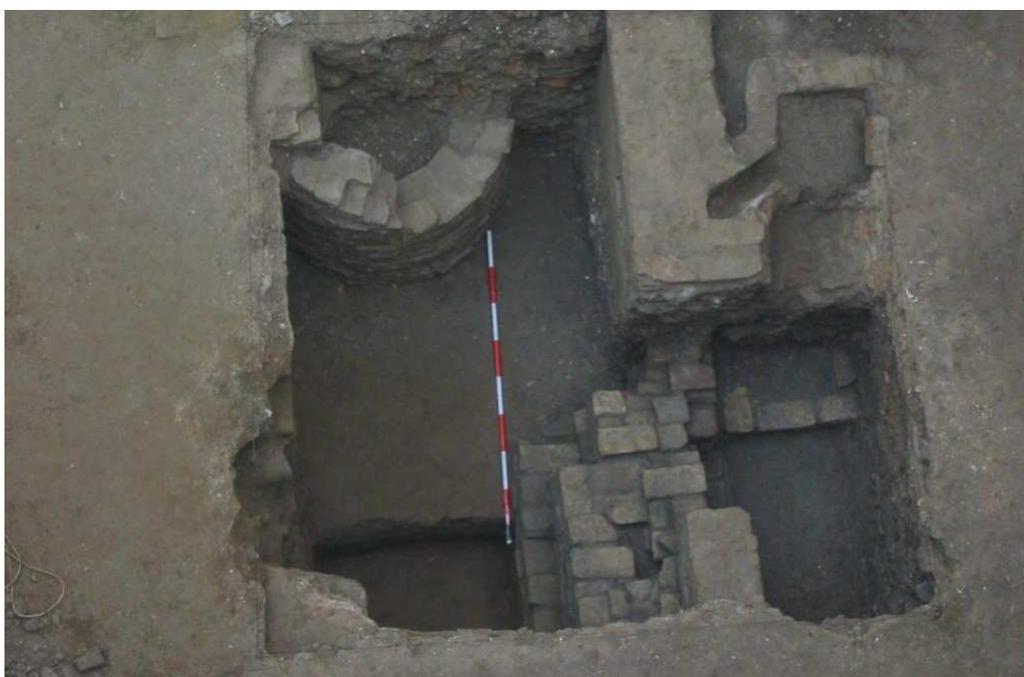
Lam 1- Vista global de la intervención.

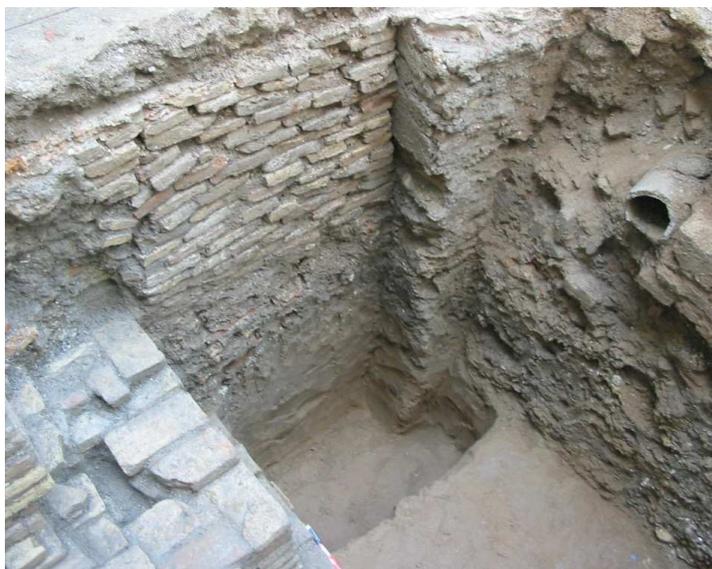
Lam 3- Perfil Sur. Episodios de inundación.

En este primer momento estamos ante suelos producto de la sedimentación del Guadalquivir, donde se puede observar la potencia y gravedad de las diferentes inundaciones si comparamos cada una de las unidades estratigráficas, observándose grandes crecidas por la potencia de las capas como son los casos de las UU.EE 51 y 55, y otras crecidas a menor escala representadas por las UU.EE. 52, 53 y 54. Debemos de ser conscientes de que en este primer momento, lo que hoy en día es nuestro solar, se encontraba en un ámbito comprendido entre el brazo urbano del Guadalquivir y el otro ramal del río, por lo tanto este hecho condiciona que sea un espacio que no tiene ninguna actividad antrópica hasta la ampliación de la cerca islámica en el período almohade, momento en el cual parece que el ramal urbano del Guadalquivir deja de tener una envergadura considerable, formándose en este caso grandes lagunas, caso de la Laguna de la Feria. Esta pérdida del tramo urbano del Guadalquivir hay que vincularla probablemente a procesos donde intervienen tanto la mano del hombre como la propia evolución natural del río, por ejemplo la generación de nuevos meandros.

De esta sedimentación de origen aluvial, que se caracteriza por potentes paquetes de arenas finas del río documentada en nuestro solar, se puede abstraer otra característica de gran importancia, como es el declive E-W que presentan estas capas, también documentadas en otras intervenciones del entorno.

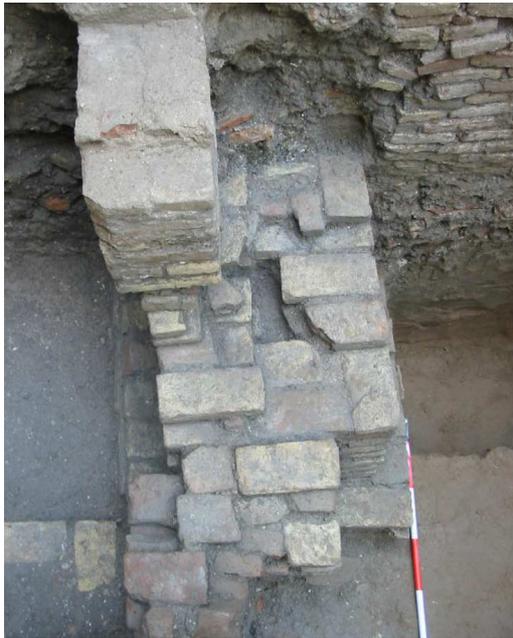
Lam 4- Vista de la U.E 32 sobre la U.E 42.

De esta fase histórica hemos documentado un expediente constructivo que mantiene sustancialmente las trazas de la fase constructiva de época mudéjar, puesto que el nuevo muro (U.E. 32), de menor anchura, se apoya di-

rectamente sobre el muro U.E. 42, sirviéndole éste de cimentación, y respetando consecuentemente la orientación del trazado de la vía. Asociado a este mismo momento constructivo hemos documentado la existencia de un pozo de agua, por lo que nos lleva a pensar que este espacio aún sigue manteniendo una funcionalidad secundaria dentro de un espacio más amplio, por lo que quizás la presencia de este pozo de agua nos indique que el uso pueda estar eminentemente vinculado con la explotación de unas huertas.

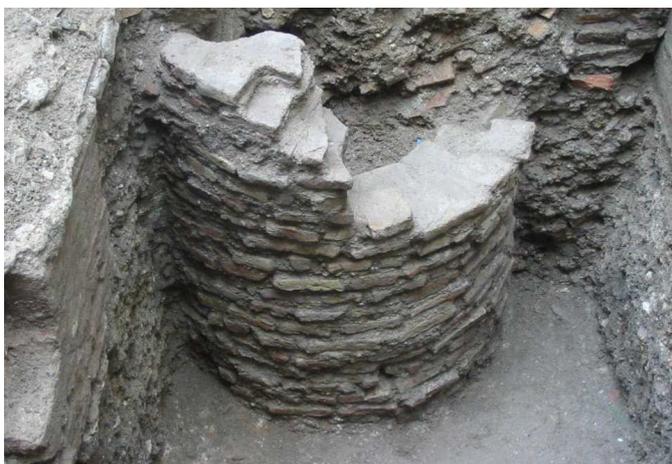
Lam 5- Pozo de agua identificado con la U.E. 17

En este sentido, no es hasta el siglo XVIII cuando detectamos una nueva fase constructiva, que sigue manteniendo la alineación que estableció el ancho muro construido durante el siglo XIV. Este expediente constructivo esta compuesto de un pequeño muro^{xiv}, realizado con ladrillos, y un pozo de agua.
