ANUARIO  
ARQUEOLÓGICO DE  
ANDALUCÍA

# INTERVENCIÓN ARQUEOLÓGICA PREVENTIVA REALIZADA EN UN SOLAR SITO EN C/ AZOFAIFO 6 C/V C/ CARMEN. ÉCIJA. SEVILLA.

CARMEN ROMERO PAREDES Y ALEJANDRO PIÑERO FERRETE

## ACTUACION ARQUEOLOGICA PREVENTIVA EN CALLE C/ AZOFAIFO, 6 DE ÉCIJA (SEVILLA)

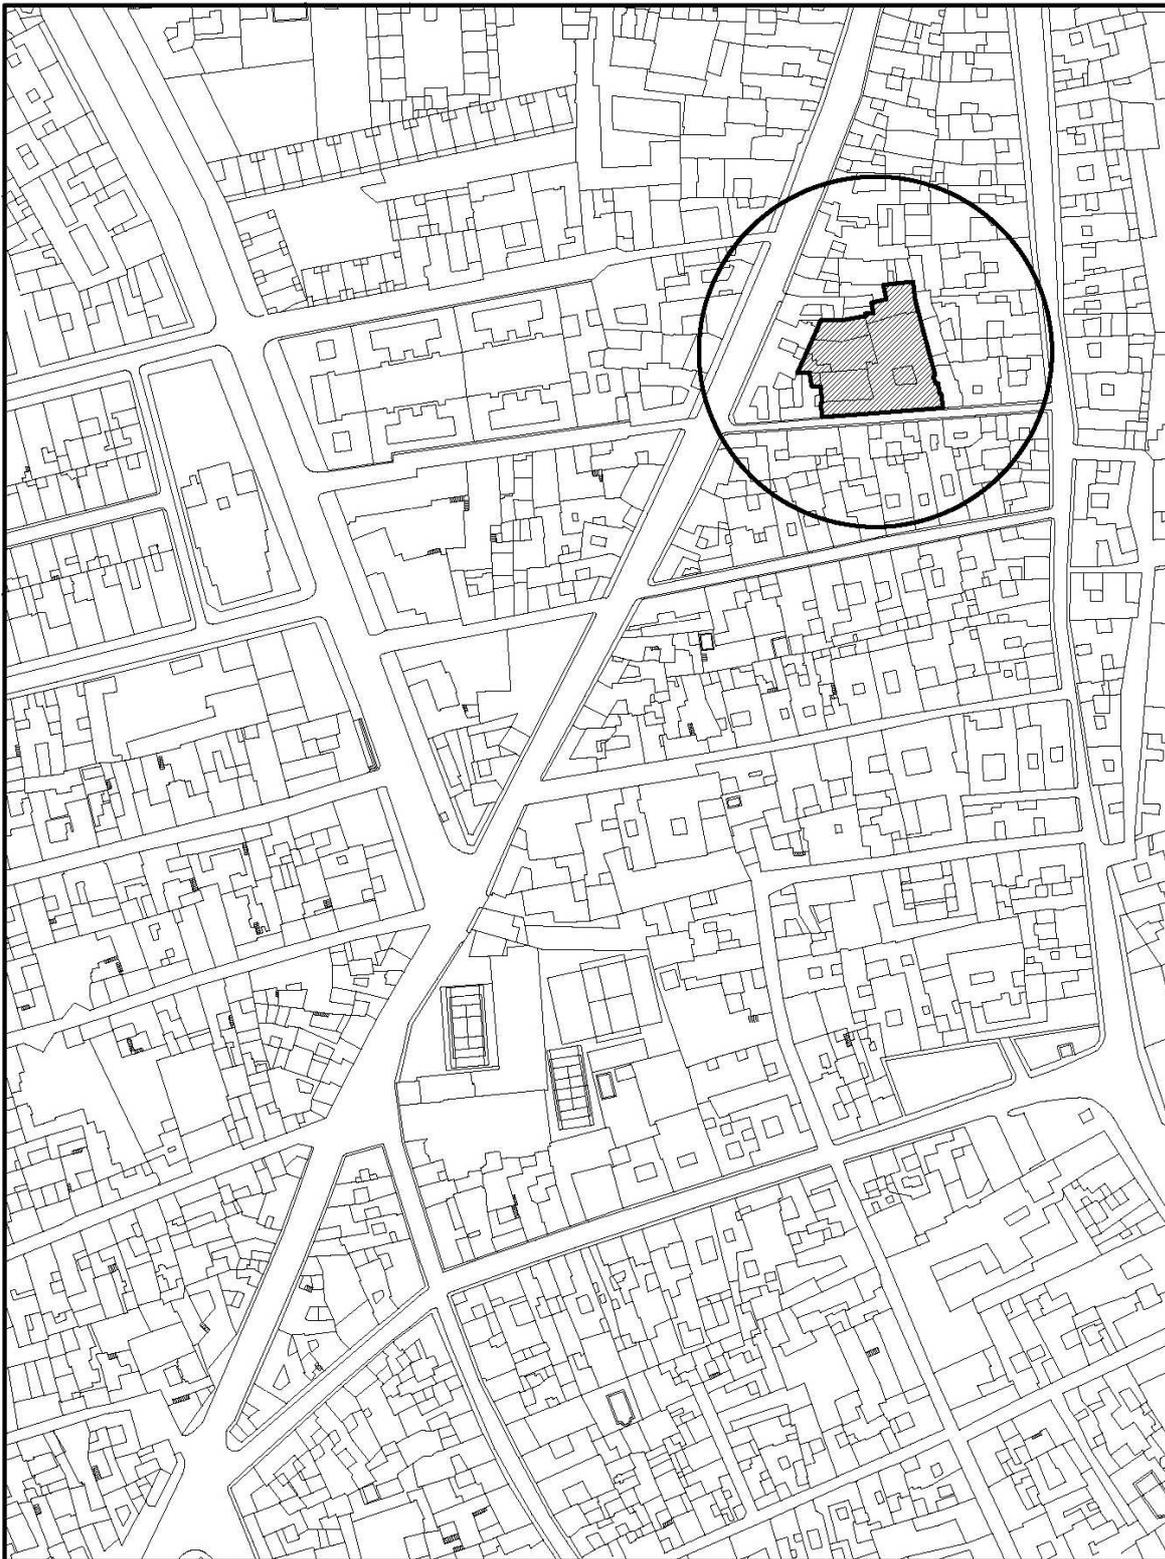
Lám. I- Situación de la parcela

La parcela se localiza en el sector noroeste de la ciudad, en las proximidades de la Plaza de Colón, extramuros de la cerca almohade.

La localización espacial del solar tomada en la Gerencia Municipal de Urbanismo en los planos catastrales a E: 1/1000, lo sitúa en las siguientes coordenadas U.T.M., en el punto medio de la parcela en la fachada hacia C/ Azofaifo:

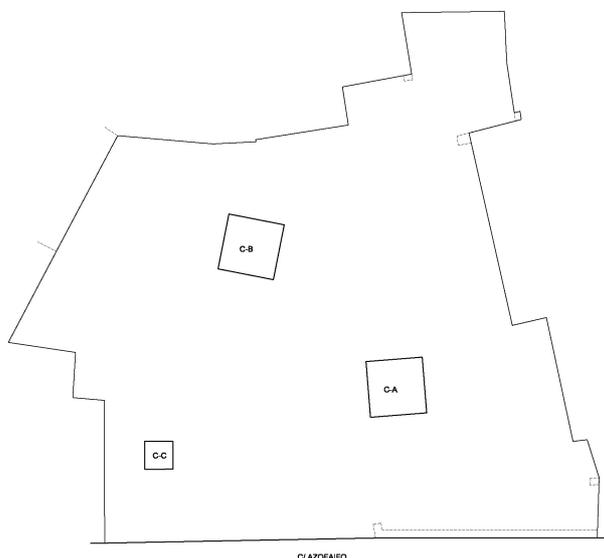
Lám. II: Situación de las cuadrículas.

1.- En un primer momento se procedió a la apertura, con medios manuales, de tres cortes estratigráficos. Dos de ellos con unas dimensiones de 4x4m. (Cuadrículas A y B), la cuadrícula A se ubica en la zona más cercana a la entrada por C/ Azofaifo, en el sector Este de la misma, y la cuadrícula B más cercana a la entrada por C/ Carmen donde se proyecta el acceso al sótano. Posteriormente, y aunque no venía recogido en proyecto, creímos conveniente, atendiendo a los resultados obtenidos, abrir un pequeño sondeo paralelo a la calle Azofaifo pero en el sector más oriental, con unas dimensiones de 2x2 m, con el fin de determinar la estratigrafía en esta zona.

La apertura de los cortes se encaminó a la recuperación de todo tipo de datos dentro del estudio estratigráfico, llegando en todos los casos al firme natural del terreno, debido a que éste se encontraba a una cota por encima de la del replanteo del sótano, excavando con técnica arqueológica sistemática, analizando minuciosamente todos los elementos del registro y edafológicos. Los resultados obtenidos alcanzaron hasta época romana, primer asentamiento humano que se produce en este sector de la ciudad.

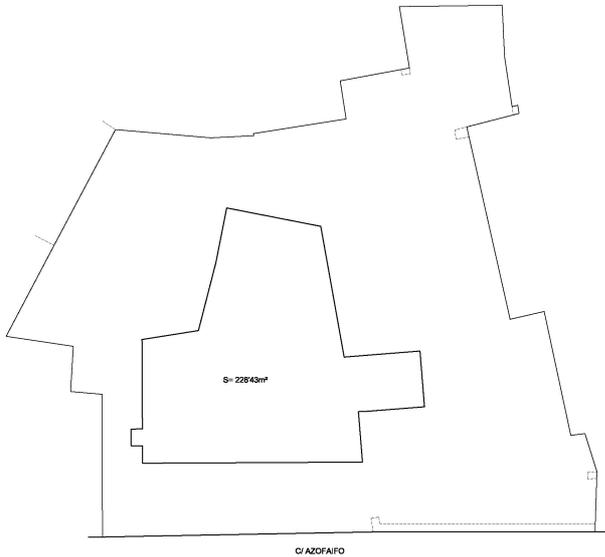
Lám. III: Situación de ampliación

2.- Una vez analizado el registro de los cortes procedimos a la ampliación de la excavación, alcanzando el 25% de la superficie ocupada por el sótano establecido en normativa, en total 228'43 m<sup>2</sup>. Para ello se utilizaron medios mecánicos para la retirada de los estratos superficiales, el resultado obtenido siguió siendo el mismo que para los cortes estratigráficos, las unidades más antiguas documentada datan de la segunda mitad del S. I d.C., documentando dos ámbitos diferentes: uno que parece público en la zona recayente a C/ Azofaifo y que parece estar relacionado con las cimentaciones de un pórtico; y otro privado documentado en el resto del solar y que nos encamina hacia un ambiente doméstico.

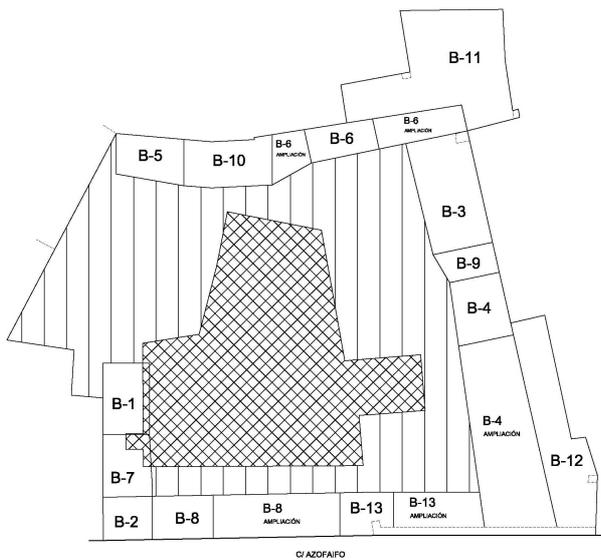
Lám. IV: Situación de bataches

3.- Una vez terminada la excavación arqueológica que se finalizó en el mes de octubre, hemos tenido un parón hasta el mes de Enero cuando se han comenzado los trabajos de vaciado para la ejecución de planta sótano. Estos han durado hasta el mes de abril, ya que debido al mal estado de las medianeras, se han tenido que realizar por bataches, procediéndose, una realizada toda la pantalla perimetral del sótano, al vaciado del resto.

La cota absoluta de referencia se estableció en el ángulo noroccidental de la confluencia de C/ Azofaifo con C/ Carmen situado a una cota de 103'42 m.s.n.m. A partir de ésta, el punto 0 general de excavación se situó en los 104'5 m.s.n.m.

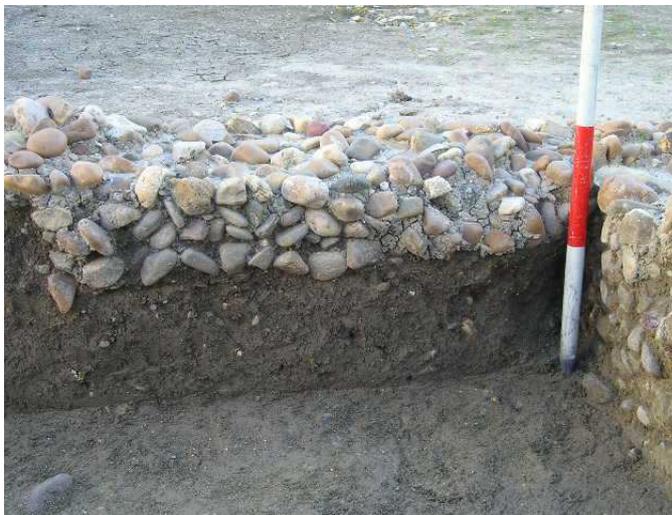
**Fig. I: Primeras hiladas de cantos rodados de las cimentaciones. Niveles conservados**

Se documentan las primeras acciones antrópicas sobre la parcela, incidiendo directamente sobre el firme natural, y con una preparación del terreno previa con una capa de origen artificial, cuyos materiales nos sitúan a mediados del s. I (este hecho se documenta en la mayoría del yacimiento de Astigi, probablemente venga determinada por la irregularidad del terreno lo que les obliga a una nivelación previa para partir desde la misma cota a la hora de replantear las edificaciones). Como en otros tantos casos hemos tenido que realizar la reconstrucción del espacio a partir de las cimentaciones, que es lo único que se ha conservado, más concretamente las primeras hiladas de cantos rodados características en Ecija.

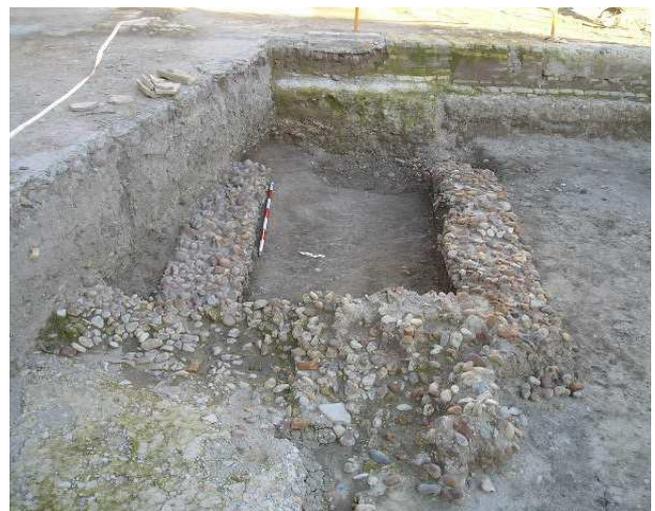
A partir de aquí hemos podido documentar lo que parecen dos espacios bien diferenciados en la parcela. Uno público que podríamos identificar con lo que sería un pórtico asociado a un decumani y lo que podría ser el espacio de un cardine perpendicular al anterior. Esta interpretación la hacemos en base a las infraestructuras que hemos documentado que podríamos identificar como un rudus (documentado en el proceso de vigilancia en la zona aledaña a C/ Azofaifo) y que coincide con la hipótesis de trazado viario para la colonia, asociado a este encontramos las cimentaciones de planta rectangular que hemos identificado como un pórtico. Perpendicular al trazado de este decumani, se documentan una acumulación de cantos rodados en grandes zanjas que por paralelos interpretamos como zanjas de drenaje para los vertidos residuales y que se suelen situar en espacios públicos tales como calzadas, estas zanjas sustituyen a las cloacas. En el espacio interno de confluencia de lo que sería el trazado de estas dos calles, se documenta una ocupación privada y doméstica del espacio. Igualmente la reconstrucción la realizamos a partir de las cimentaciones de cantos rodados.

**Fig. II: Base de cimentaciones de lo que podía ser parte de una domus.**

- ♦ otro que definimos como un espacio doméstico que se incluiría dentro de la insula que formaría la intersección de estas vías. Las estructuras conservadas son las primeras hiladas de cantos rodados de unos muros que delimitan un espacio donde aparece un pavimento hidráulico y que podía tratarse de un impluvium.

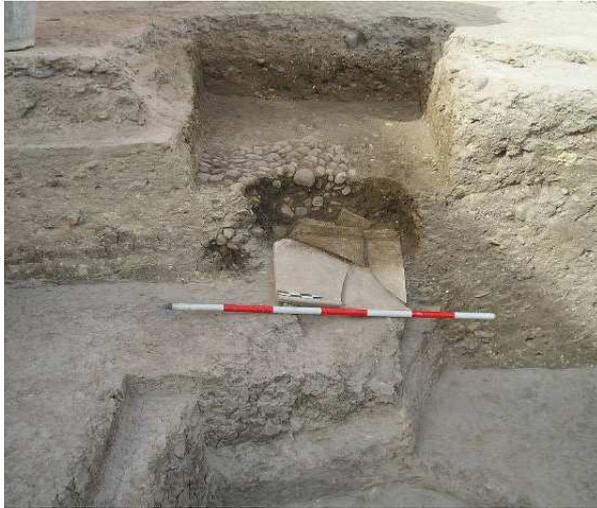
Para este momento, parece estar abandonada la actividad en el solar y es utilizado como zona de enterramiento residual, sólo se ha encontrado un enterramiento infantil en la zona recayente a C/ Azofaifo coincidiendo con el espacio público del pórtico, la zanja para el enterramiento destruye parcialmente una de las cimentaciones de los pilares.

**Fig. III: Situación del enterramiento. Destrucción de unas de las cimentaciones de un pilar.**

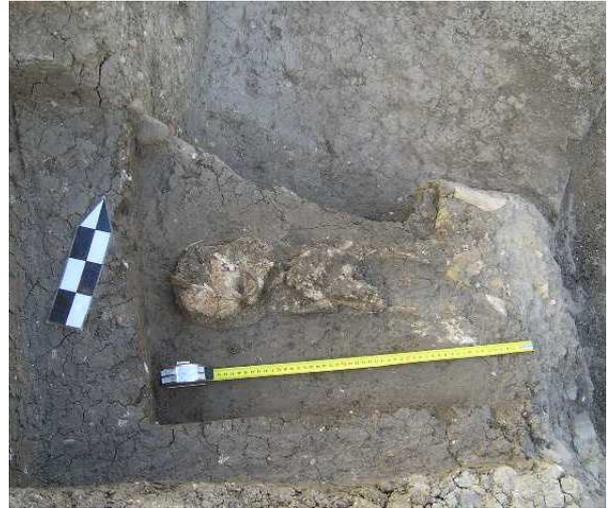
**Fig. IV: Estado de conservación de los restos humanos**

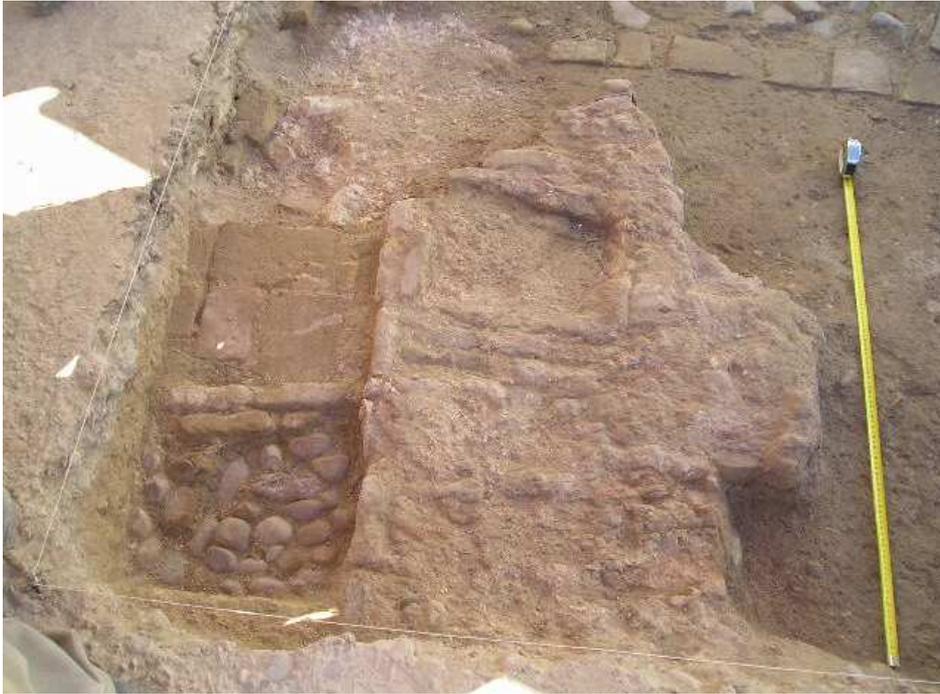
Fuerte remodelación edilicia en el inmueble, se documenta principalmente a nivel de pavimentaciones, además de en el muro de fachada y la portada que da acceso al inmueble por C/ Azofaifo. Parece que se produce una agregación de parcelas que coincide con una nueva actividad relacionada con actividades agropecuarias, zonas para ganados.

**Fig. V: Restos de un pavimento lo que interpretamos como una estancia abierta. Correspondiente a las remodelaciones ejecutadas en este momento (finales del XVI pp. Del XVII)**

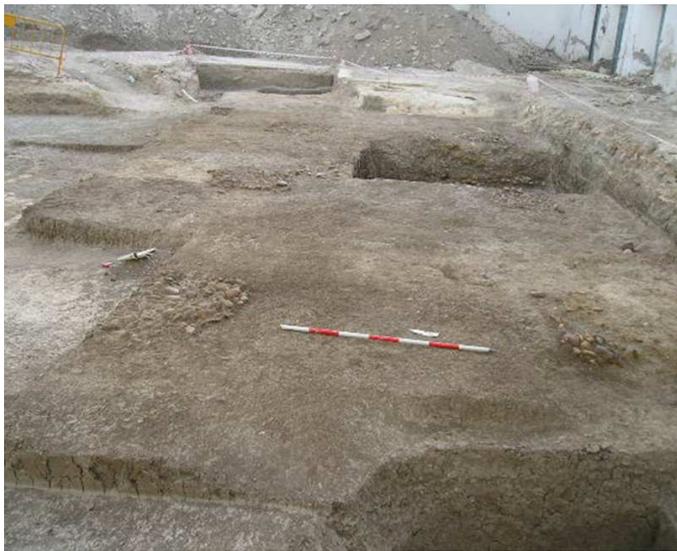
**Fig. VI: Alineación de cimentaciones cuadradas paralelas a la C/Azofaifo**

- ♦ uno, que por las características físicas de lo conservado podríamos definir como lo que podría ser la intersección de dos vías. Podría tratarse de un espacio porticado asociado a un decumani y que es paralelo a la actual C/ Azofaifo. Encontramos tres líneas formadas por dos cimentaciones cuadrangulares de 1 m<sup>2</sup>.equidistantes entre si.

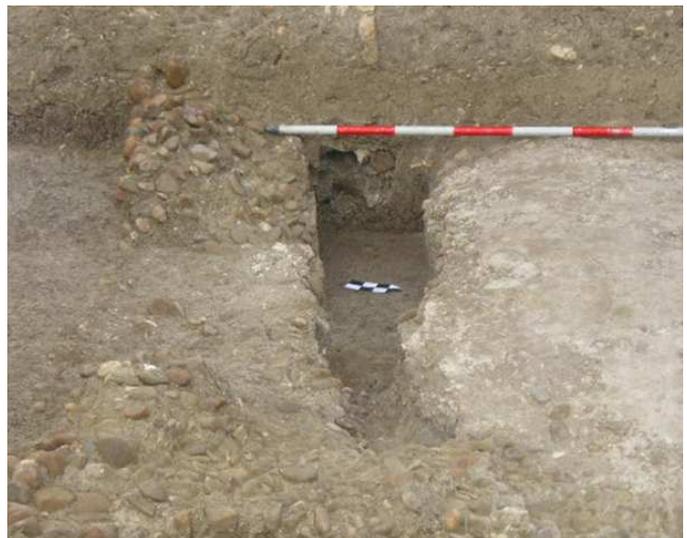
Asociadas a la misma, una acumulación de cantos rodados que podrían formar parte del rudus de una calzada y que interpretamos como un decumani. Perpendicular a lo anterior y en el sector suroriental de la parcela, aparecen una serie de zanjas rellenas de cantos rodados que podrían corresponderse con zanjas de drenaje, sustitutorias de las canalizaciones de desagües o cloacas típicas en estos casos. (Este mismo hecho se ha documentado en la intervención de la Plaza de España, donde un gran número de canalizaciones vertían en zanjas de drenaje)

**Fig. VII: Zanja de arrasamiento de baquetón perimetral de estructura hidráulica.**
