## ANUARIO ARQUEOLÓGICO DE ANDALUCÍA 2006

# INTERVENCIÓN ARQUEOLÓGICA PREVENTIVA EN EL INMUEBLE SITO EN LA CALLE TEODOSIO Nº 25. SEVILLA

JULIA SUÁREZ BORREGUERO Y GILBERTO RODRÍGUEZ GONZÁLEZ

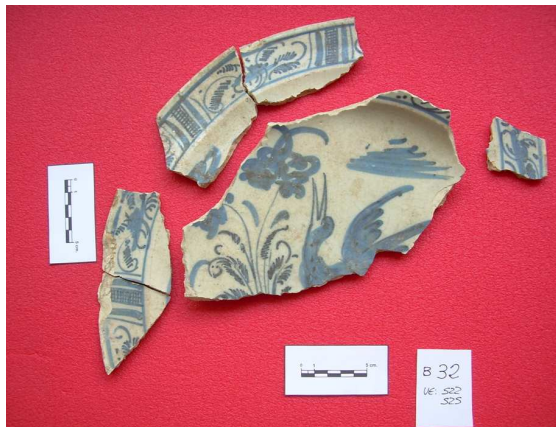
LÁM.I. Vajilla de mesa de cronología moderna (s.XVIII).

Los depósitos que colmatan el patio subiendo el nivel hasta el 2, se caracterizan, sobre todo los inferiores, ued.526 y 529, por la abundancia de restos de carbón, escorias, óseos faunísticos, malacofauna y abundantes fragmentos (de gran tamaño) de cerámica de fines de la edad moderna, tanto de cocina (cazuelas meladas) como de vajilla de mesa de diversas series de azul sobre blanco (Lámina I).

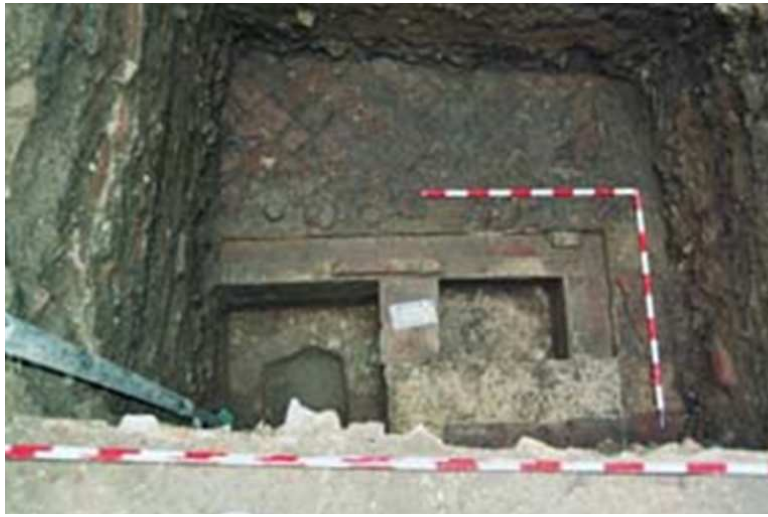
**LÁM.II. UI.2. Nivel 9 de ocupación. Pleno-medieval Almohade (m.XII-m.XIII).  
Patio de Andenes con arriate central y pileta-rebosadero.**

El Nivel 9 es el primer nivel de ocupación constructivo registrado en el solar. Consiste en unidades estratigráficas constructivas pertenecientes a una edificación de carácter doméstico, definida principalmente por los restos del **Patio de Andenes con arriate o estanque central** documentado en esta unidad de intervención.

ya que se inserta en el perfil este, a cotas superiores de -1,71 y -1,72 m. El arriate o estanque consta de un canal perimetral de losetas anchas dispuestas a soga, a cotas de -1,76 m. y -1,78 m., uec.583, delimitado por ladrillos partidos dispuestos de canto con un grosor de 5 cm. y una potencia de 6 cm. de los que se conservan sólo dos, uec.573, quedando la impronta sobre las losas del canal, uec.584. Las paredes internas del canal están enfoscadas con cal hidráulica. En la esquina NO del arriate, entre la estructura uec. 578-577 y el canal perimetral, el espacio se cierra con la prolongación del muro uec.588, sobre el que se disponen dos losetas anchas (uec.581) a tizón y sobresalientes hacia el arriate, a cota de -1,78 m. conformando en el interior una pequeña pileta rectangular, que podría recoger el agua del canal y verterla hacia el arriate o estanque por encima de la uec. 581, a modo de rebosadero. Las paredes interiores de la pileta están enfoscadas con enlucido de cal y la base pavimentada también con mortero de color blanquecino, a cota de -2,18 m. La pileta mide 0,59 m. de largo por 0,48 m. de ancho y 0,42 m. de potencia. Del arriate central, dentro de la unidad de intervención sólo vemos un máximo de 0,79 m. de ancho y 0,84 de largo. Sus paredes también están enfoscadas con cal, así como pavimentado con mortero de cal, uec. 592, en pendiente, con una cota máxima de -2,48 m, dando una altura interior de de 0,70 m.

Del mismo se registra el andén oeste y la orla del andén norte. El andén oeste está pavimentado con una solería de losetas rectangulares, uec.567, dispuestas en espiga delimitado al este por una orla, uec.568, de losetas anchas a tizón (módulo: 26x20x3,5 cm.), y al norte, por la prolongación de la orla del andén norte, uec. 574. El ancho máximo a la vista del andén oeste es de 1,04 m. y la longitud de -1,92 m. Las cotas superiores de estos pavimentos se sitúan entre -1,67 m. y -1,70 m. La base es un mortero de tapial de color amarillo anaranjado. El andén norte avanza hacia el interior del arriate o estanque mediante el adosamiento de una estructura cuadrangular saliente conformada por un muro en escuadra cubierto con mortero de cal amarilla, uec. 578-588, y pavimento de tres losetas anchas a la vista, uec.577,

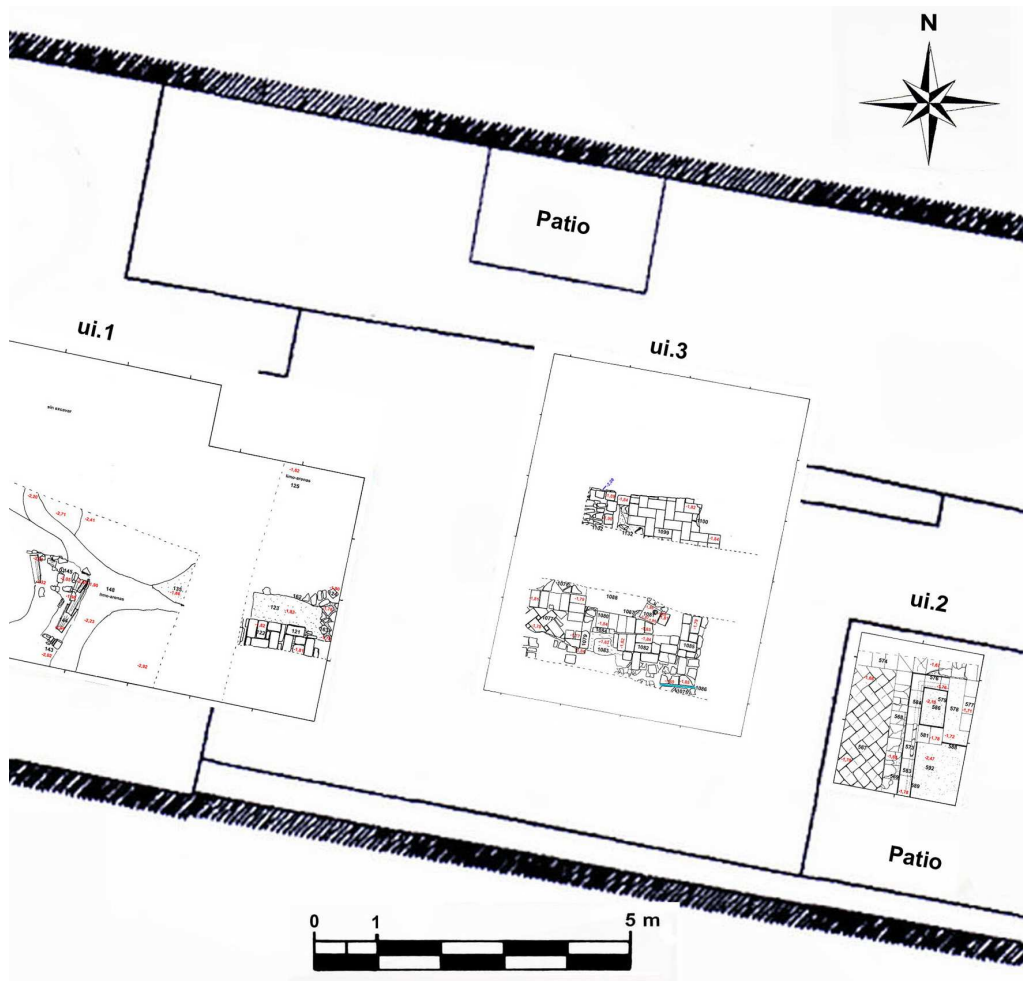
FIG. 6. Nivel 9 de ocupación. Pleno-medieval Almohade (m.XII-m.XIII). Estructuras edilicias registradas en las tres unidades de intervención.

El Nivel 9 es el primer nivel de ocupación registrado en el solar. Consiste en unidades estratigráficas constructivas pertenecientes a una edificación de carácter doméstico, que ha sido definida principalmente por los restos del Patio de Andenes documentado en la Unidad de Intervención 2. En la UI.1 los restos constructivos se conservaron residualmente al verse seccionados por las fosas-hornos/vertederos de fundición de cronología mudéjar. Es este el caso también de la UI.3.

En esta fase de la intervención se han registrado elementos constructivos pertenecientes a la misma edificación de carácter doméstico, a nivel de pavimentos y cimentaciones, sin que se hayan conservado muros o tabiques en alzado. No obstante, se pueden identificar al menos tres espacios o estancias pavimentados con losetas rectangulares. En el sector sur, la uec.1077 pavimenta la esquina NE de una estancia ("oeste") con losetas rectangulares dispuestas helicoidalmente con olabrilla sencilla de barro cuadradas y orlas este y norte de losetas a tizón. (Longitud: 0,90 m. anchura máx. 0,88 m.), delimitada al este por el tabique 1079. La cota de ocupación es de -1,78 m. El tabique 1079 es de fábrica de ladrillos dispuestos a soga. Mal conservado, se encuentra a ras de pavimento a cota de -1,77 m. (longitud: 0,64 m. anchura: 0,14/0,18 m.), sobre cimentación más ancha: (0,52 m.). La uec.1075, de tres losetas en disposición posiblemente en espiga, pavimenta la estancia sur, detectada junto al perfil sur en el que se inserta. Se encuentra a cota superior de -1,85 m. y entre este suelo y el muro situado al oeste del mismo se conserva una línea de cal (uec. 1086), resto del enfoscado que cubriría la pared norte de dicha estancia (muros uec.1085 y 1082). En el sector norte la uec. 1099 es un pavimento de losetas rectangulares dispuestas a la palma situado a cotas superiores entre -1,82 y -1,84 m., y cubre el suelo de la que denominamos "estancia norte". Al oeste de la misma se registra parcialmente un muro-tabique, uec.1102, de dirección N-S, de fábrica de ladrillos de taco y relleno interior de tejas fragmentadas, a cota de -1,89 m., en la misma alineación muraria que uec.1079. En relación con este pavimento uec.1099 del sector norte, pero en el sector sur, encontramos la orla de losetas a tizón uec.1080, de dirección O-E, a cotas de -1,84/-1,85 m. al que se adosa en diagonal la losa de mármol cuadrangular (29x26 cm.) uec.1081, que presenta pendiente en dirección SSE-NOO (de -1,85 a -1,89 m.) y orificio de gozne de puerta. Las uec.1082 y 1085, son estructuras murarias en escuadra, de ladrillos dispuestos a soga y a tizón, anchas y mal conservadas en la zona sur.
