ANUARIO
ARQUEOLÓGICO DE
ANDALUCÍA

APORTACIONES PARA LA LOCALIZACIÓN Y CARACTERIZACIÓN DEL FORO DE ILIPA MAGNA. INTERVENCIÓN ARQUEOLÓGICA PREVENTIVA EN CALLE ANTONIO REVERTE 42 Y 44 DE ALCALÁ DEL RÍO, SEVILLA

ÁLVARO FERNÁNDEZ FLORES¹ Y ARACELI RODRÍGUEZ AZOGUE²

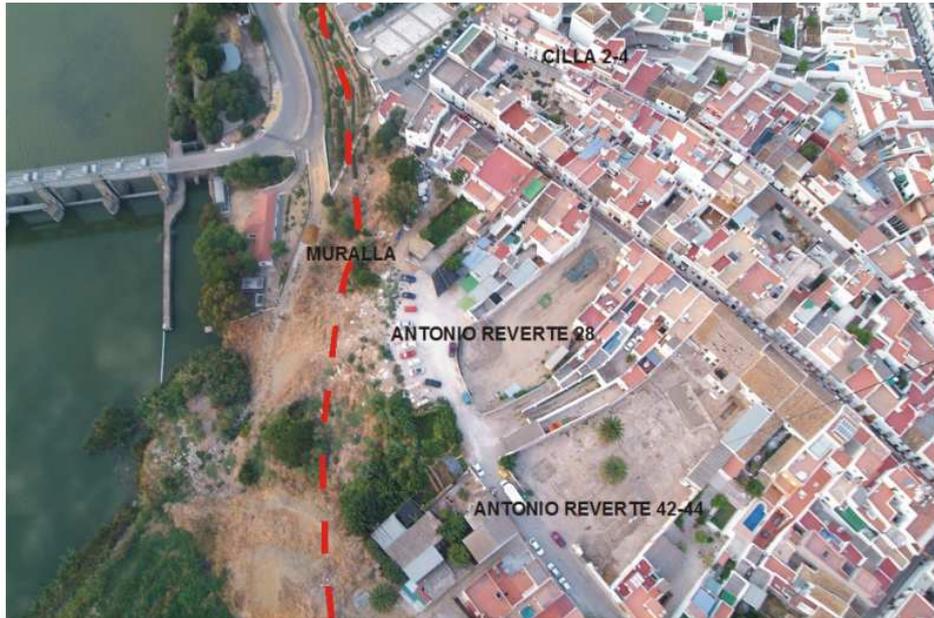
Lámina 1. El inmueble objeto de estudio en relación a otras intervenciones realizadas en el sector y el trazado de la muralla romana.

El solar se ubica en el sector noreste del núcleo urbano de Alcalá del Río, en la zona más alta del promontorio sobre el que se alza la localidad, en una cota media de 33/35 m.s.n.m., dentro del perímetro murado de época romana, y por tanto, en una zona de alto potencial arqueológico tal como se ha documentado en las intervenciones realizadas en los últimos años. El inmueble que nos ocupa está formado por dos parcelas, que presentan fachada a dos calles, Antonio Reverte y Sol, de Alcalá del Río. La parcela ubicada en calle Antonio Reverte nº 42 presenta una superficie de 1.537 m² y la parcela de Antonio Reverte nº 44, 768 m², ocupando una superficie total de 2.305 m² (lám. 1).

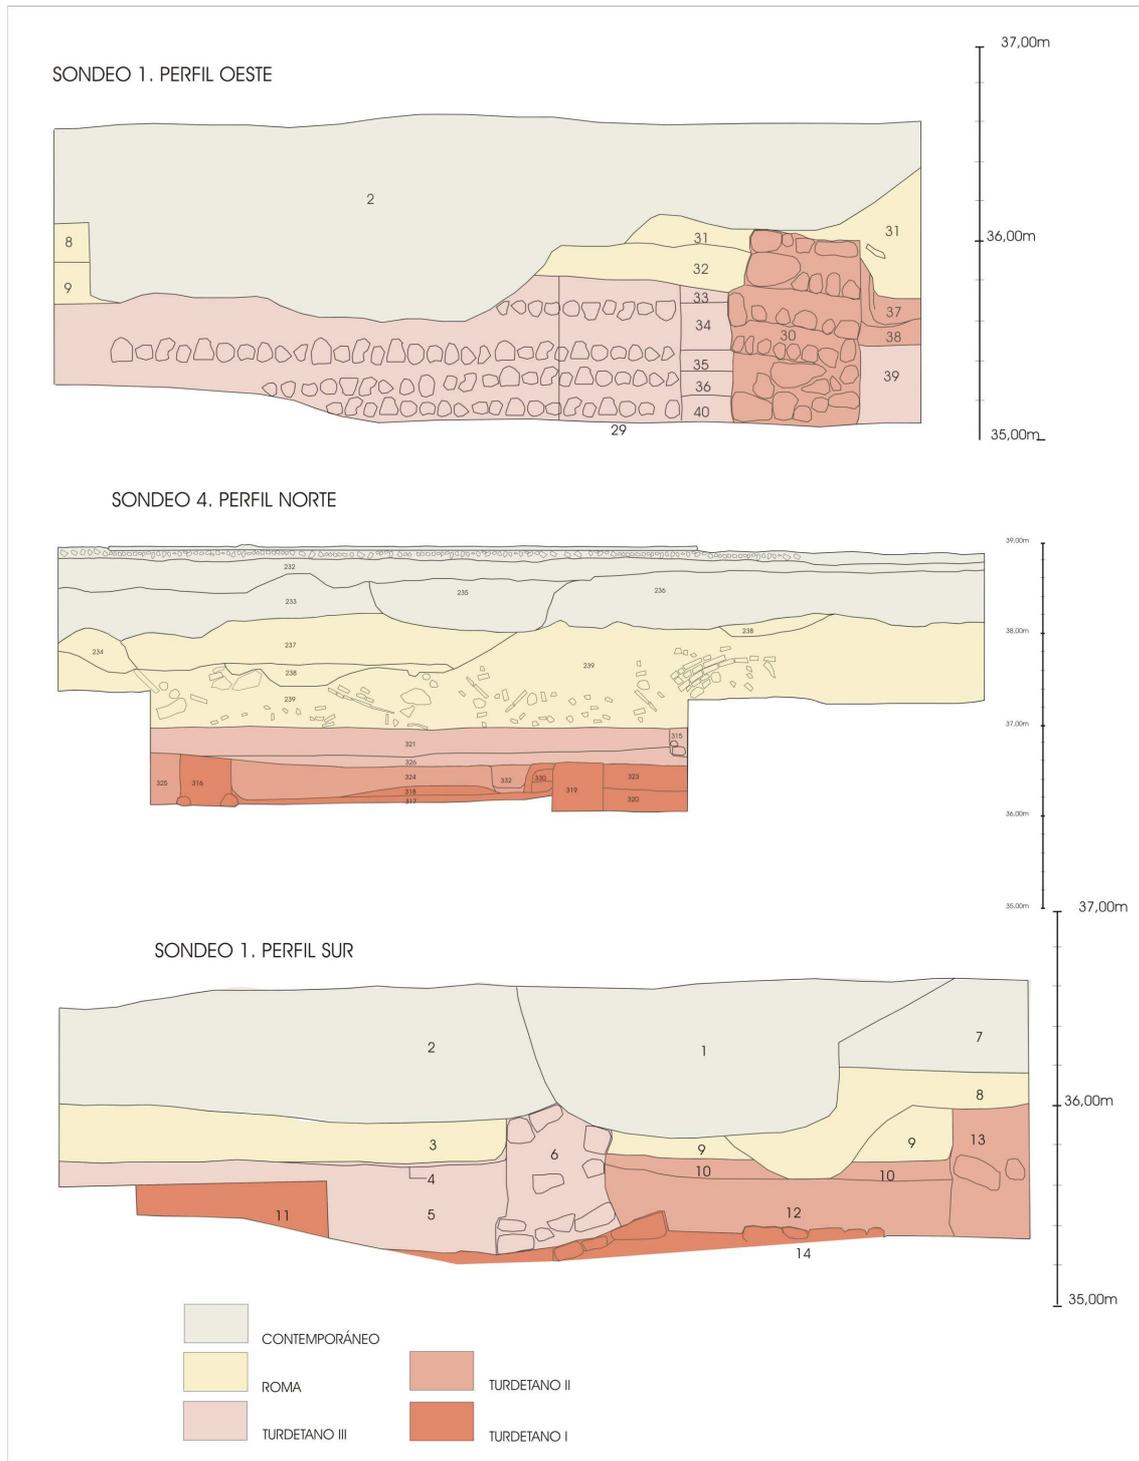
Figura 1. Perfiles correspondientes al Sondeo 1

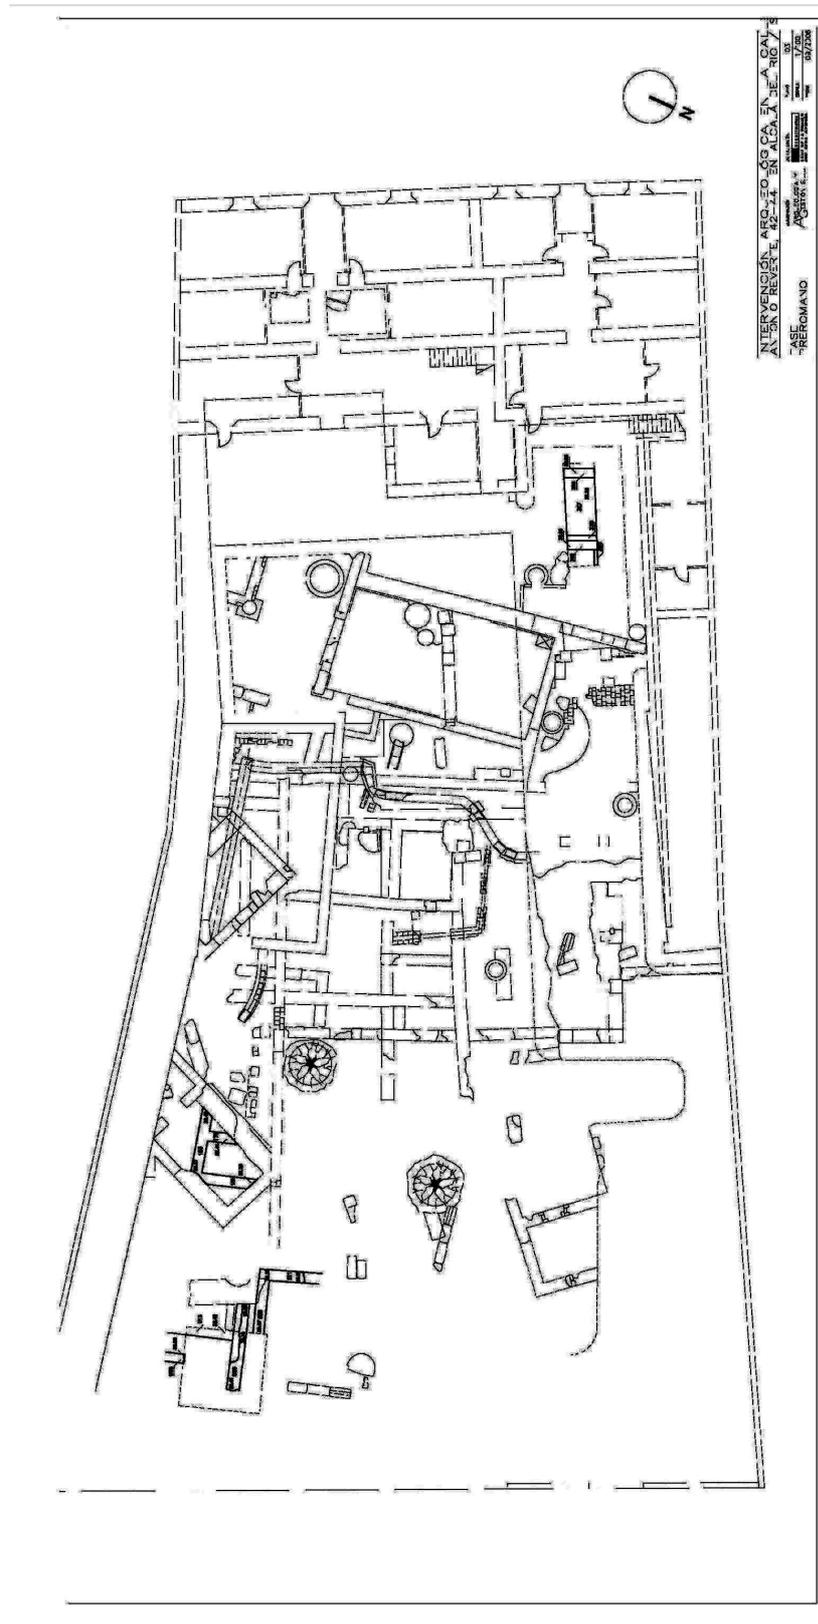
Figura 2. Estructuras correspondientes a la Fase I. Periodo turdetano.

El estado de conservación es diferente según la zona, aunque en general es medio-bajo, debido principalmente a la continua superposición de estructuras durante el periodo turdetano y al arrasamiento realizado posteriormente en época romana. En el Sondeo 4, para el momento Turdetano I, las estructuras presentan un alzado conservado de en torno a 0,40m, mientras que en el Sondeo 1 aparecen arrasadas a nivel de cimentación. Por el contrario, para los momentos Turdetano II y III las estructuras presentan un mejor estado de conservación en el sondeo 1 con un alzado de 0,40 m/0,50 m, hallándose arrasadas en el sondeo 4 (fig. 2).

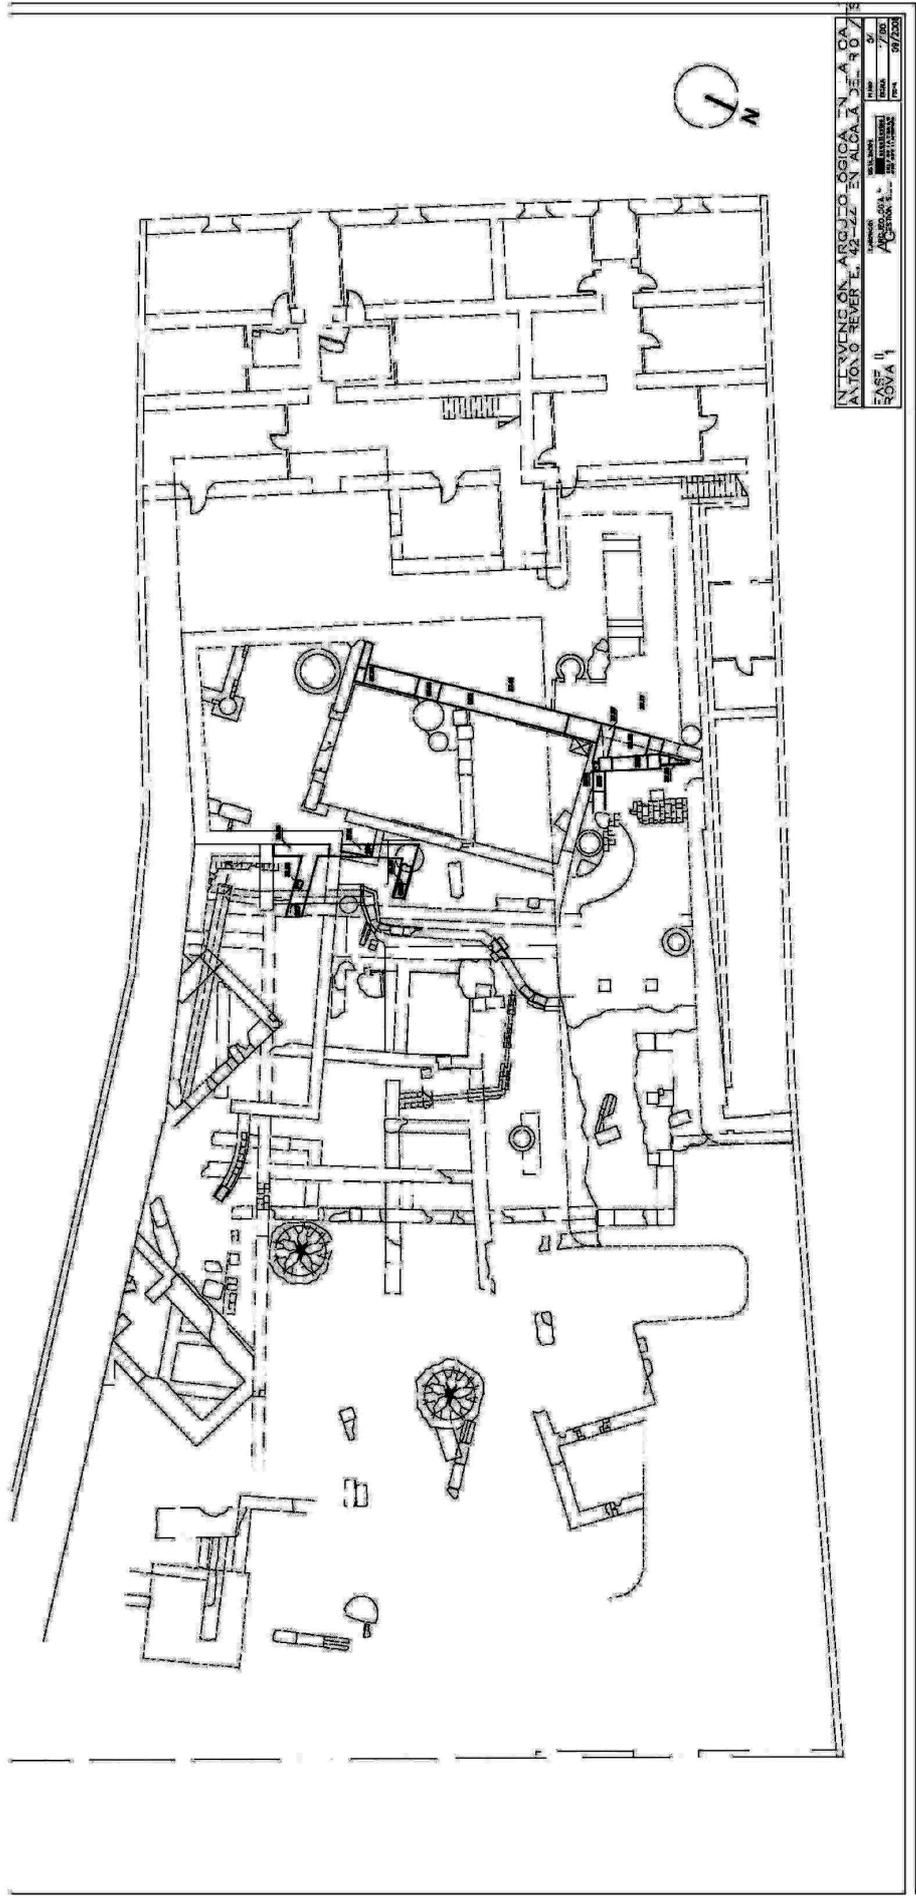
Figura 3. Estructuras correspondientes a la Fase II. 1^{er} Momento (Roma I).

La cota a la que se encuentran oscila entre 38,12 m de superior máxima y 36,58 m de mínima. No se han documentado pavimentos ni niveles de uso (fig. 3, lám. 2).

Se trata de muros de téglulas de 0,60m de ancho con cimentaciones de cantos rodados de 0,70 m de anchura y una potencia mínima de 0,55 m (UUEE. 95, 266, 267, 252). Las cimentaciones están realizadas en fosa en cuyo interior se disponen hiladas sucesivas de cantos rodados de manera regular. En la zona superior se sitúan téglulas fragmentadas con la pestaña formando la cara exterior del muro, quedando el interior relleno con fragmentos de téglulas y piedras de pequeño tamaño. En algunos casos, junto a las téglulas se detecta el empleo de sillares de piedra calcarenita (U.E.252). Como conglomerante se emplea predominantemente tierra arcillosa enriquecida con cal.

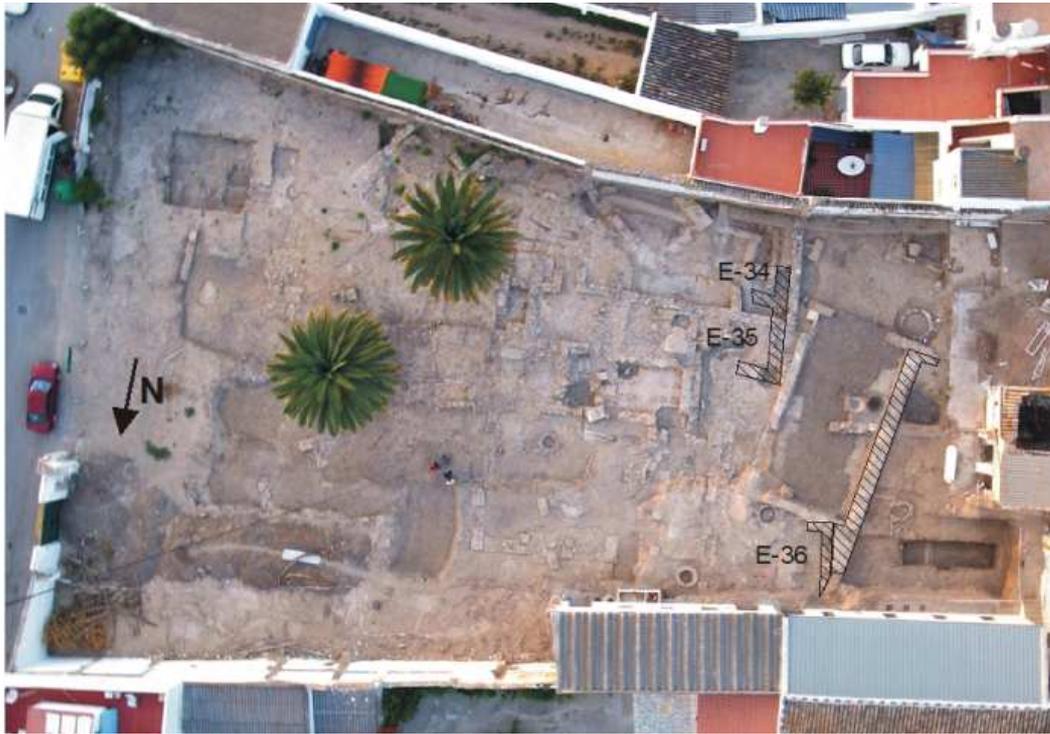
Lámina 2. Distribución espacial de las estructuras en Fase II. 1º Momento (Roma I).

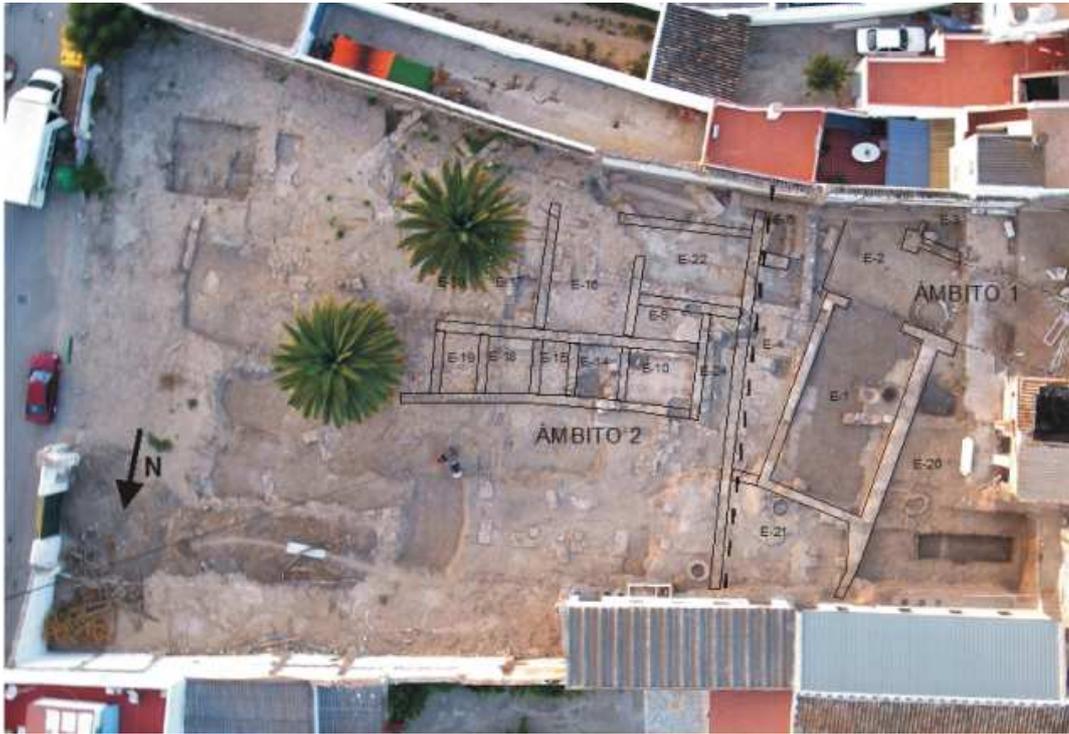
Lámina 3. Distribución de ámbitos y estancias en el 2º momento constructivo de la Fase II.

En su conjunto el ámbito parece organizarse mediante un espacio abierto (Estancia 3) en torno a la cual se organiza otro espacio perimetral posiblemente porticado (Estancia 2) en cuyo ángulo NE se ha localizado la planta completa de una edificación de carácter monumental (Estancia 1). La planta y dimensiones de las edificaciones, la distribución de las mismas y las características constructivas de los elementos que la conforman indican que nos encontramos ante una zona de carácter público.

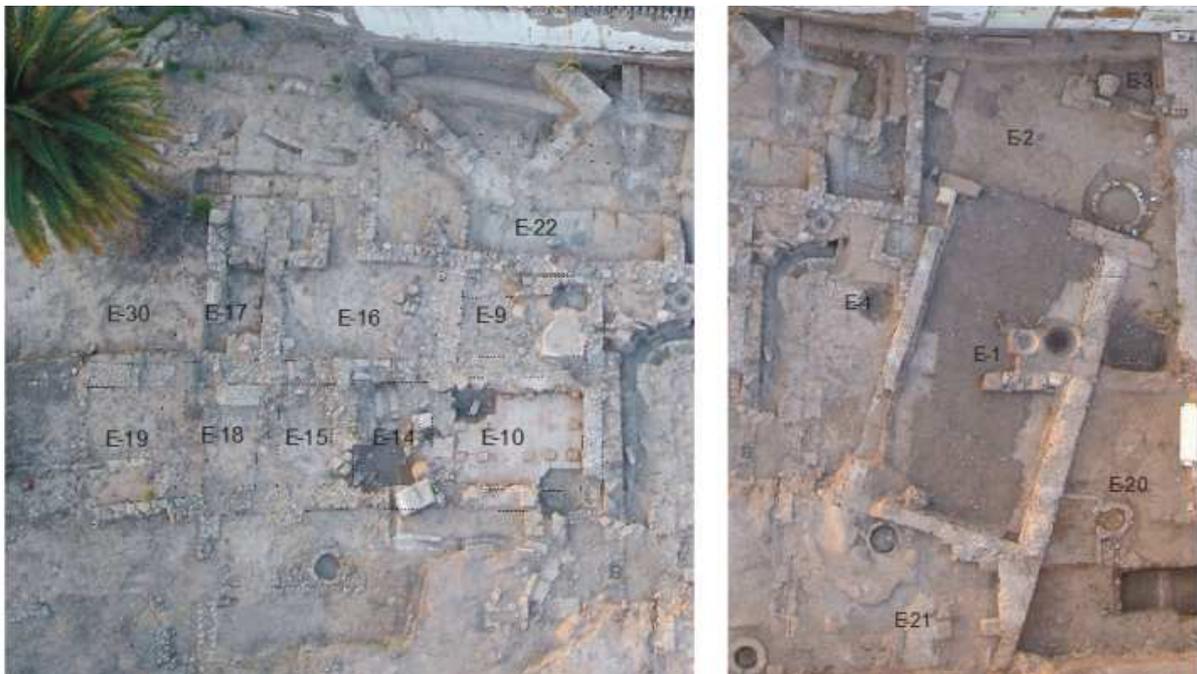
Lámina 4. Estancias correspondientes a los Ámbitos 1 y 2.

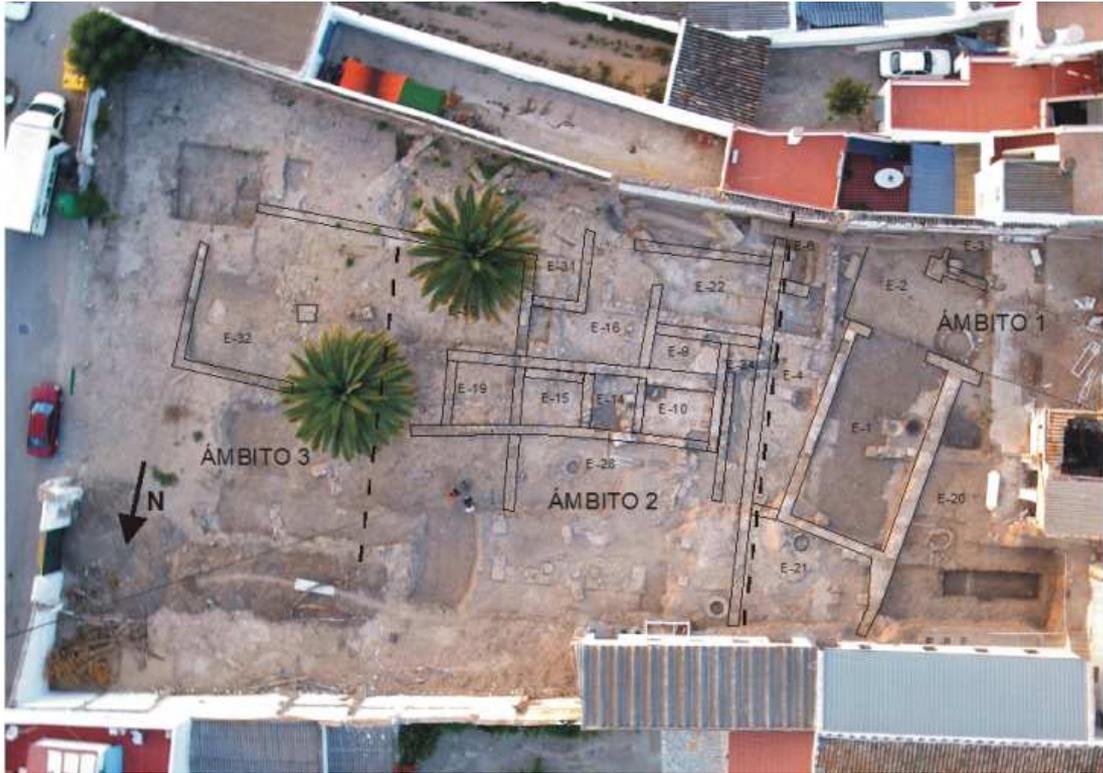
Lámina 5. Distribución de los ámbitos y estancias durante la Fase II, tercer momento.

Durante este periodo no se registran cambios sustanciales en la configuración del espacio. El Ámbito 1 parece mantenerse inalterado, al menos la estratigrafía no revela la presencia de nuevas estructuras ni variaciones en los niveles de uso. En el Ámbito 2 se producen reformas consistentes básicamente en la reforma, amortización y sustitución de algunos ejes que dan lugar a modificaciones en la planta del complejo termal. En el sector este del área de excavación se documenta una nueva edificación a la que hemos denominado Ámbito 3 (fig 5, lám. 5).

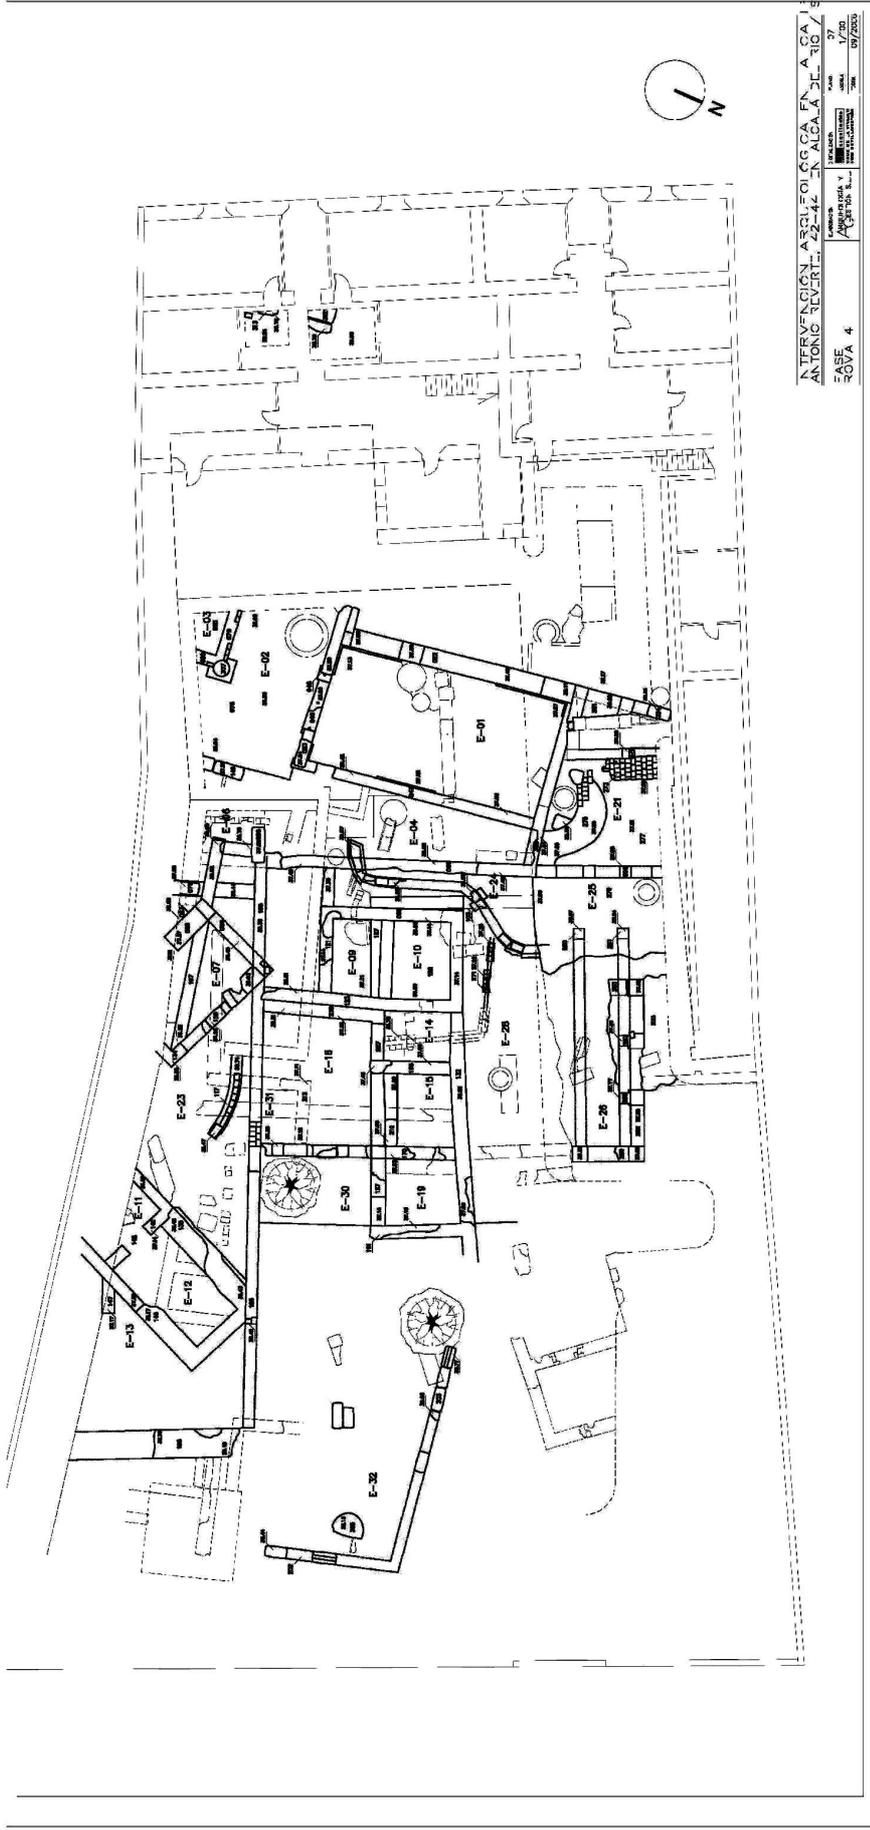
Figura 6: Estructuras correspondientes a la Fase II. 4º Momento. Roma IV.

En este momento se detectan notables cambios en la conformación general del espacio con la erección de nuevas edificaciones de carácter monumental en los sectores norte y sur del área de excavación denominados Ámbitos 4 y 5. Estas nuevas edificaciones llevan aparejados cambios en el Ámbito 2 que ve mermada su superficie, introducción de nuevas infraestructuras, cambios en las orientaciones, etc. Por el contrario, en el Ámbito 1 seguimos sin detectar ninguna modificación, por lo que interpretamos que este espacio debió mantenerse tal y como se configuró en origen (fig. 6, lám. 6).

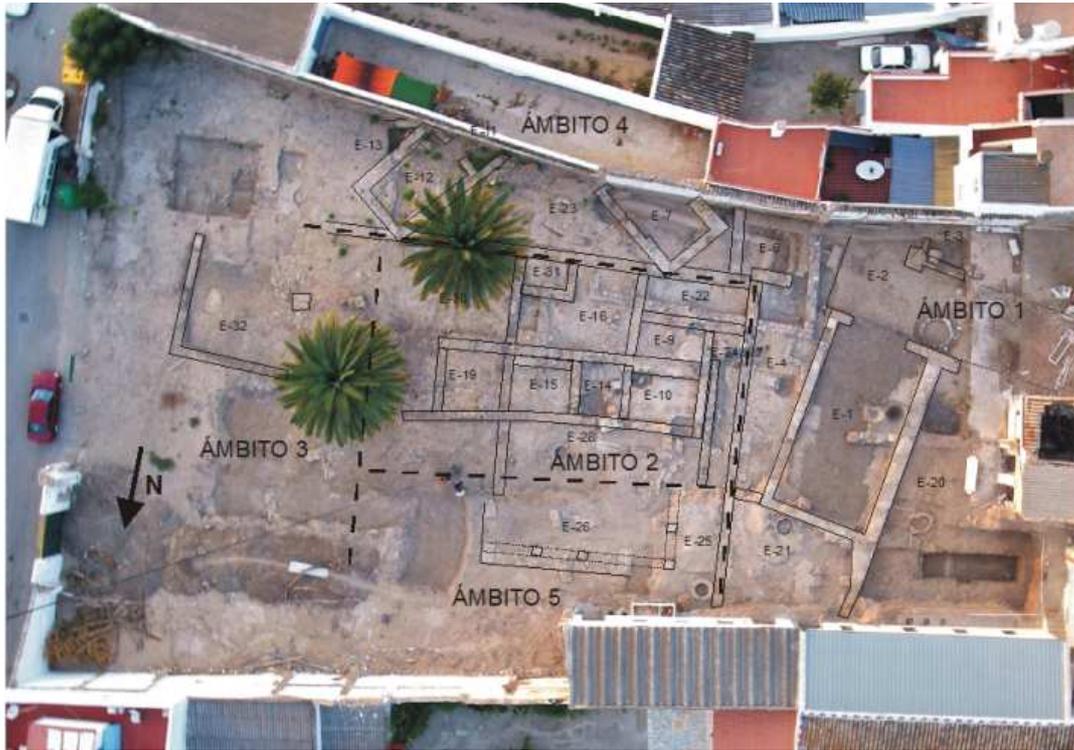
Lámina 6. Ámbitos y estancias correspondientes a la Fase II. Roma IV.
