ANUARIO  
ARQUEOLÓGICO DE  
ANDALUCÍA

# INTERVENCIÓN ARQUEOLÓGICA PREVENTIVA EN CALLE ROSALES 13. ÉCIJA (SEVILLA).

CARMEN ROMERO PAREDES, JUAN JOSÉ CABRERA BARRIGÜETE  
Y ALEJANDRO PIÑERO FERRETE

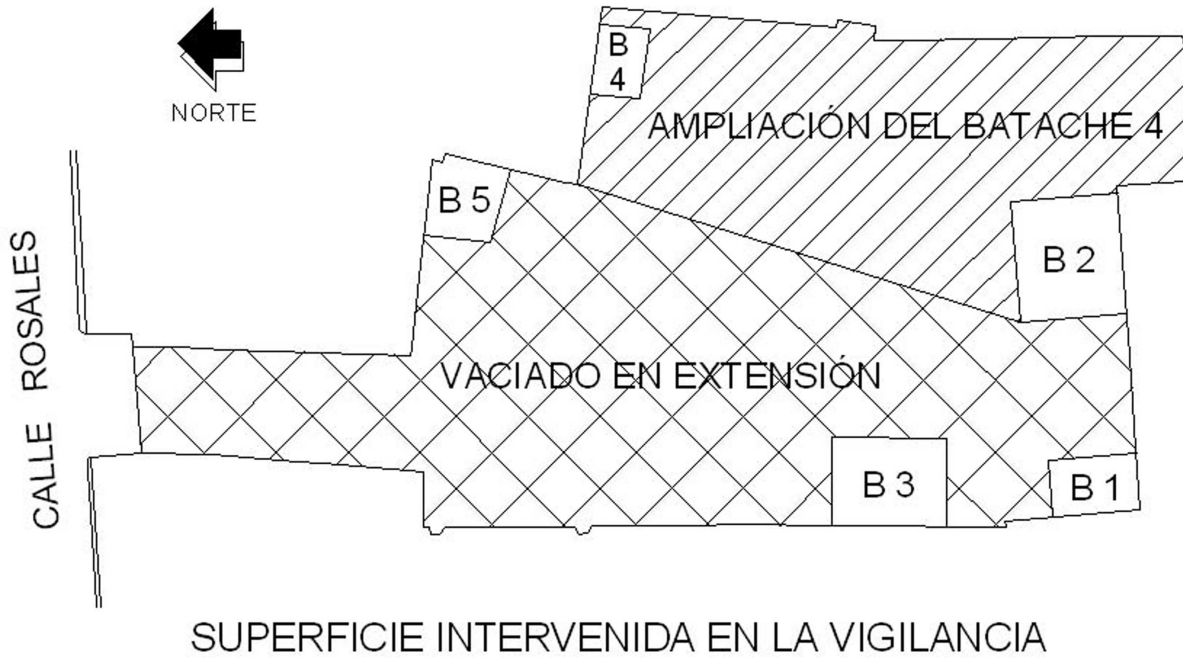
Fig. 5. Superficie intervenida en la Vigilancia.

Con el desmonte para la ejecución de la planta sótano se procedió a La Vigilancia Arqueológica y Control de los movimientos de tierra del resto de la superficie no documentada en el proceso de excavación que se realizó al ritmo de las propias obras, ejecutando bataches de dimensiones variables al tiempo que se consolidaban los muros medianeros.

El primero de los bataches se llevó a cabo en la esquina suroeste del solar. A continuación se procedió a la realización del segundo y tercer batache, situados al Este y al Norte del primero respectivamente. Seguidamente se llevó a cabo la realización del cuarto y quinto batache, el primero situado en la esquina noreste del solar y el segundo en la otra esquina noreste, situada más al norte.

Tras esto se procedió a realizar dos ampliaciones del cuarto batache. La primera se hizo en línea recta y en dirección Sur, a lo largo de toda la medianera Este, hasta llegar al límite Sur del solar. La segunda se hizo siguiendo la medianera Sur, en dirección Oeste, hasta conectar con el batache 2.

Por último, para el resto del solar que quedaba por vaciar se abandonó el sistema por bataches y se hizo en extensión. (Fig. 5)

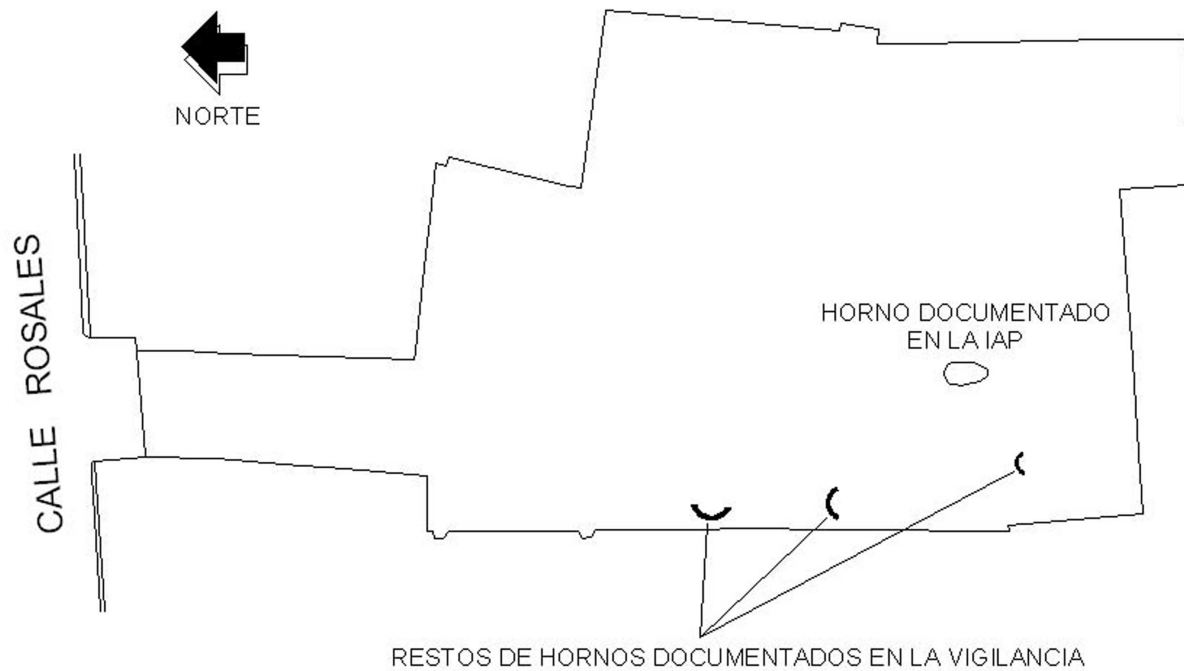
Fig. 6. Situación hornos.

Cota histórica: Sin documentar, arrasada por actividades posteriores. Se documentan las primeras acciones antrópicas sobre la parcela, incidiendo directamente sobre el firme natural, o bien con una preparación del terreno con una capa de origen artificial. Podemos hablar del establecimiento de una industria artesanal como es un alfar, evidenciado por los restos encontrados de hornos, así como por la gran cantidad de deshechos de cocción y de cerámica sin terminar. (Fig. 6)

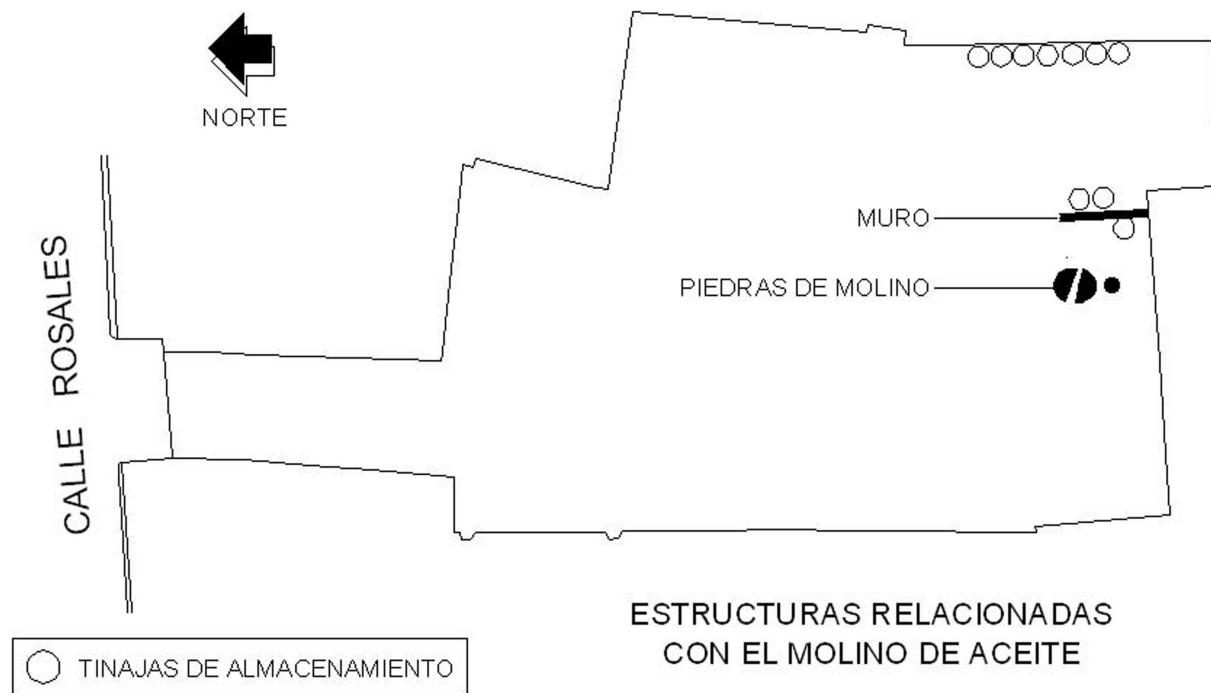
Fig. 7. Situación estructuras relacionadas con el molino.

Tras la utilización del solar como basurero, en un momento avanzado de este siglo, se inicia un nuevo expediente constructivo que se corresponde con la instalación de un molino de aceite, uso que se va a prolongar hasta entrado el siglo XIX cuando se abandona esta actividad. (Fig. 7)

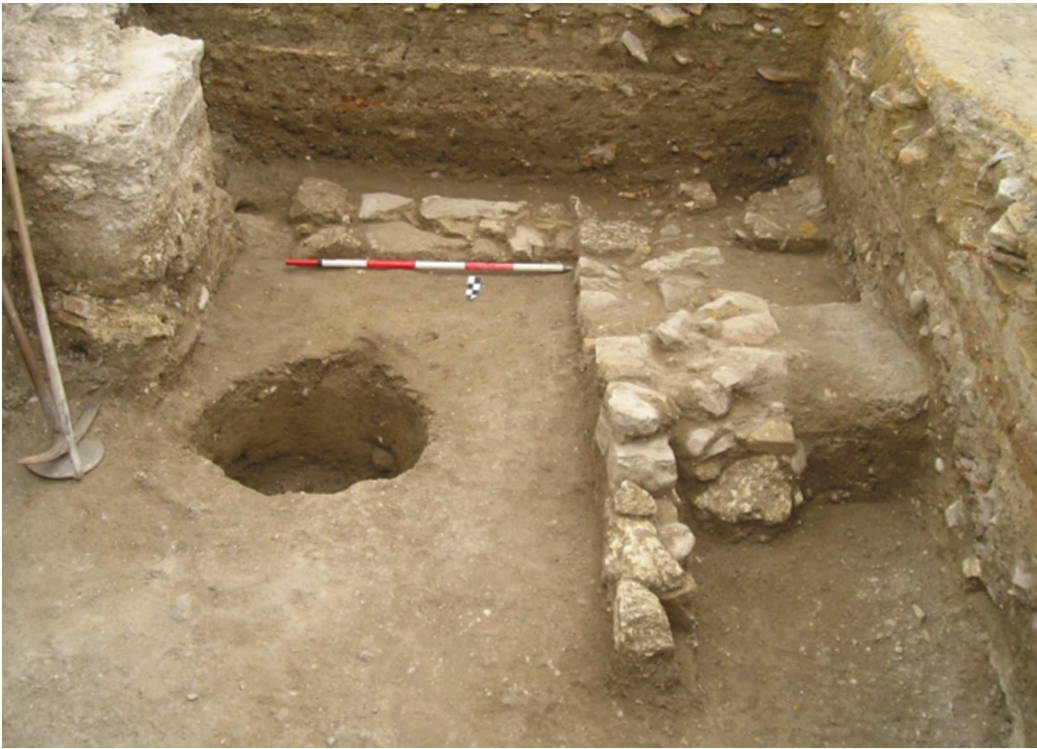
Lám. II. Infraestructuras del siglo XIV. Cimientos trabados entre sí y pozo de decantación de barro.

Las estructuras relacionadas con este momento son realmente infraestructuras, ya que todas ellas se encontraban bajo rasante; debido al arrasamiento y nuevas construcciones de épocas posteriores no se ha podido documentar la cota de uso de las mismas. Estas infraestructuras se identifican con dos cimientos trabados entre sí, un pozo, al parecer utilizado para la decantación del barro, que se encontraba dentro de la estancia que delimitaban estos dos cimientos; y cuatro cámaras de fuego de hornos cerámicos, que se encontraban en otros sectores con respecto a los restos descritos anteriormente. (Lám. II)

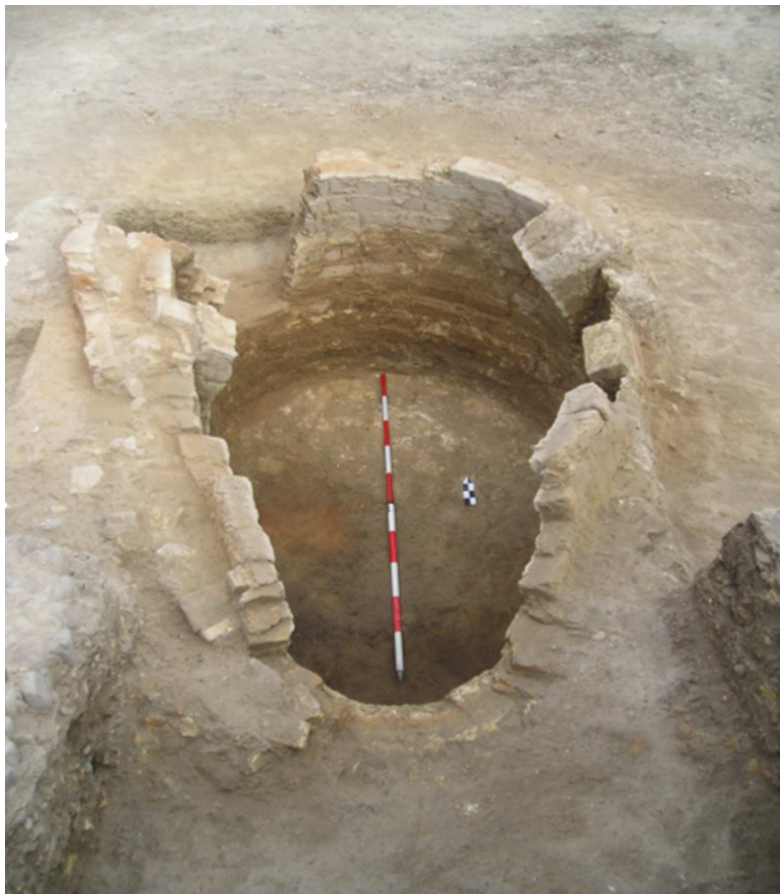
Lám. III. Cámara de fuego de horno cerámico.

Esta cámara de fuego o caldera presenta planta ovalada y se encuentra sobreexcavada en las arcillas que forman los niveles geológicos de la zona. Sus dimensiones son de 3'20 m. de largo máximo por 2'40 m. de ancho máximo. (Lám. III)

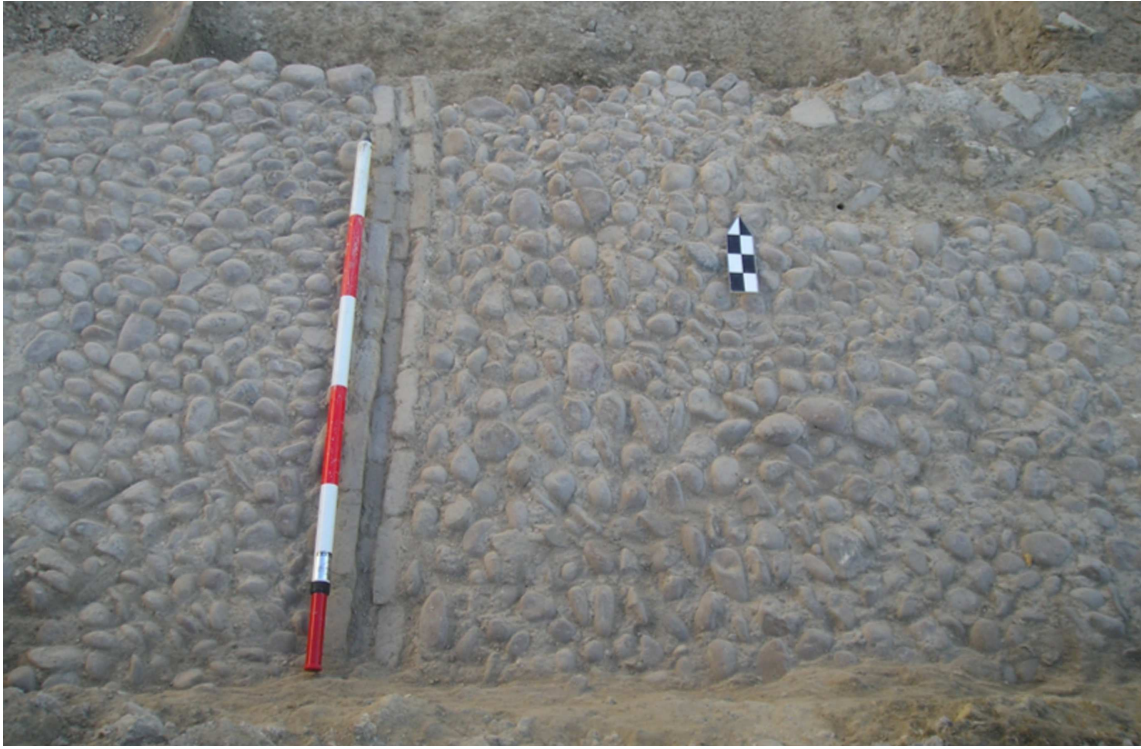
Lám. IV. Pavimentación del molino.

Ya en el siglo XVI se registra un nuevo expediente constructivo que se relaciona con la construcción de un molino, teniendo como actividad la producción de aceite. Así lo reflejan las estructuras y artefactos identificados para este momento, tales como tinajas de almacenamiento del aceite, piedras de molino así como la pavimentación característica de este tipo de entidades. (Lám. IV)

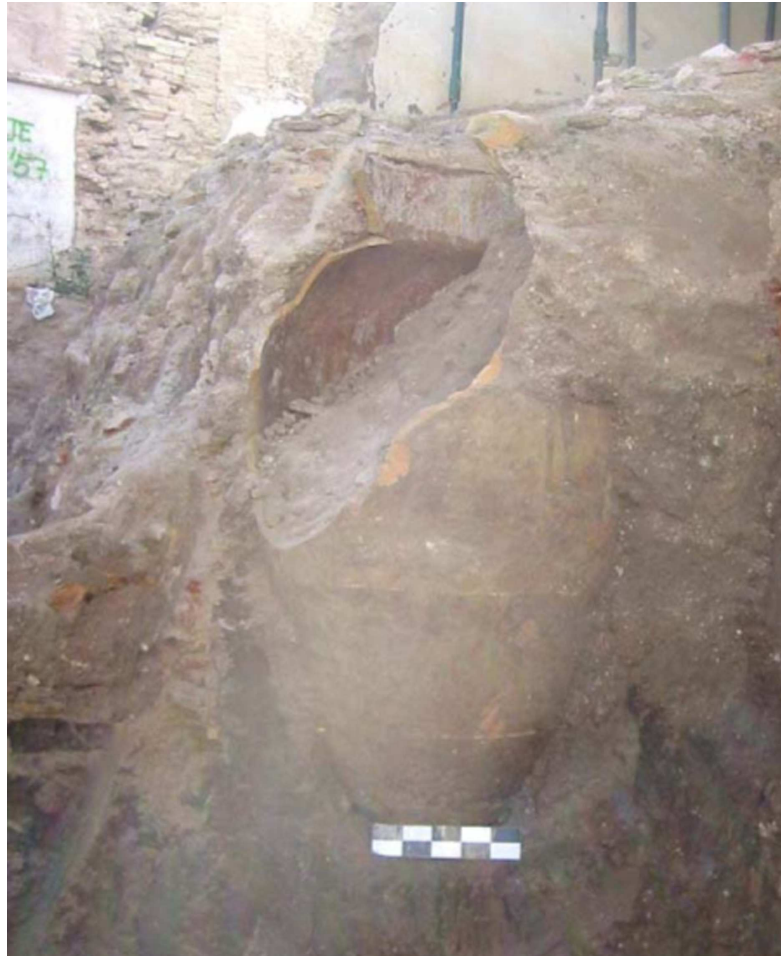
Lám. V. Tinaja de almacenamiento.

Las tinajas de almacenamiento, tanto por su número (10 ejemplares conservados), como por su gran capacidad (2,50 m. de anchura por 1,30 m. de altura aproximadamente), ofrecen una imagen aproximada del alto nivel de producción que tuvo el molino. Si a esto unimos el tamaño importante de las piedras de molino (1,05 m. de radio y 0,48 m. de grosor las semicirculares) y el amplio espacio de terreno que ocupa el pavimento de cantos rodados (el cual se extiende a lo largo de toda la medianera Este; unos 32,5 m. de largo aproximadamente), queda claro que hablamos de unas instalaciones industriales de dimensiones importantes y cierto calado a nivel regional. (Lám. V)
