ANUARIO ARQUEOLÓGICO DE ANDALUCÍA 2006

INTERVENCIÓN ARQUEOLÓGICA PREVENTIVA EN MONASTERIO DE SAN JERÓNIMO DE BUENAVISTA (SEVILLA).

ELENA MÉNDEZ IZQUIERDO, FLORENTINO POZO BLÁZQUEZ,
ROSA M^a GIL GUTIÉRREZ Y M^a DOLORES MARTÍNEZ LÓPEZ

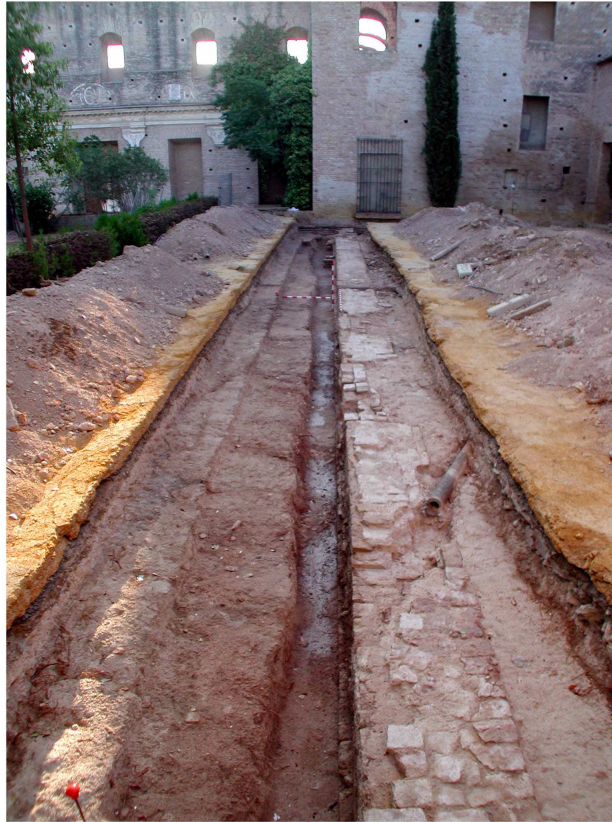
Lámina I. Vista general del Corte 1 desde el oeste. Al fondo, en alzado, se conserva el muro de cierre del ante-refectorio de monjes, al cual se adosa la construcción definida en la presente intervención arqueológica.

Situado perpendicularmente al muro de cierre del ante-refectorio de monjes, con unas dimensiones de 2,65 x 27,65 m y 1,90 m de profundidad, se encuentra delimitado al este y oeste por muros emergentes del monasterio (**Lámina I**). Su ubicación se plantea englobando un posible muro de fachada de una edificación del monasterio situada al oeste del claustro de monjes y cuyo uso inicialmente desconocíamos. El análisis de su estratigrafía y de los elementos constructivos identificados nos ofrece la siguiente evolución.

La primera construcción edificatoria se data a principios del siglo XVII. Se trata del muro de cierre oeste del ante-refectorio y refectorio del claustro de monjes, conservado en alzado y datado en las excavaciones de 2003. A él se le adosan diversos muros localizados a nivel de cimentación que conforman una construcción fechada en la primera mitad del siglo XVII y con uso prolongado hasta fines del siglo XIX. Las dimensiones internas de este edificio son 9,90 x 27,50 m. Diversos muros interiores dividen el espacio en estancias de diferentes usos. Algunas de ellas deben habilitarse con usos domésticos, pues los suelos de losas cerámicas de cierta calidad son compatibles con habitaciones o estancias anexas al ante-refectorio. La cota de rasante de los mismos se sitúa a +10,68 m. El muro de fachada de esta edificación tiene una ventana central y dos puertas abocinadas y comunicadas con el exterior. La rasante exterior viene marcada por la zapata de cimentación y el enfoscado de la pared: +10,37 m. La construcción tendría dos plantas, conformándose en el interior espacios habitacionales diversos que pueden ir destinados a cocinas, salas distribuidoras, almacenes, dormitorios, etc.; organización que únicamente podrá definirse con una excavación futura y en extensión.

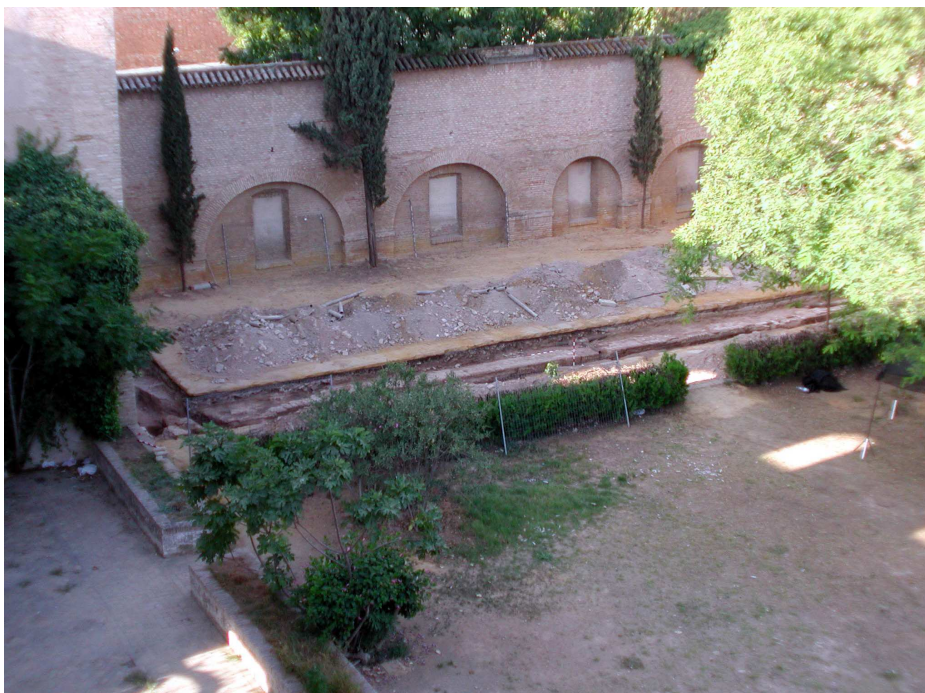
Lámina II. Vista general del muro de cierre sur, junto al que se sitúa el Corte 2. Dicho muro se conserva en alzado y en él destacan grandes vanos rematados en arcos de medio punto.

Planteado al sur del Corte 1, se identifica con el espacio interior de la construcción localizada en éste. Está delimitado al este y sur por muros emergentes (**Lámina II**), el primero de los cuales corresponde al cierre del ante-refectorio de monjes. Las dimensiones del área de excavación son 2,00 x 12,25 m, alcanzándose una profundidad de -1,90 m, lo que permite seguir definiendo los terrenos arcillosos con abundantes carbonatos de origen natural, ya observados en el Corte 1. Superpuestos a ellos, a partir de la rasante general de +9,45 m, se sitúan también rellenos arcillosos que pueden haber servido como tierra de labor

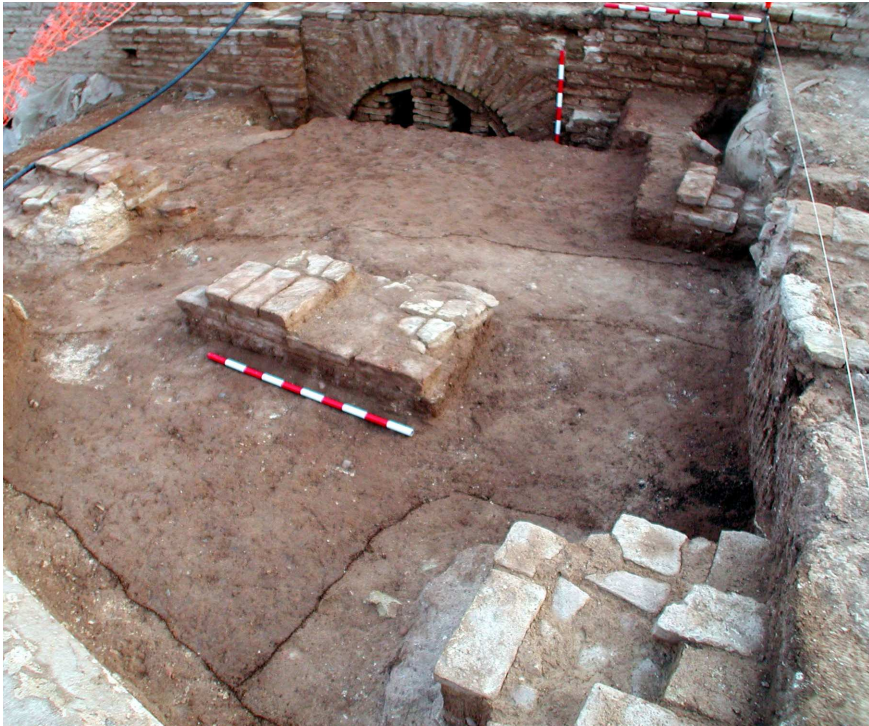
Lámina III. Vista general del Corte 4 con cimentaciones pertenecientes a una construcción monacal del siglo XV, anulada por la erección del claustro de Levante a principios del siglo XVI y visualizada al fondo. En ella se observa un vano asotanado y nunca habilitado como tal, pues en él aún se conserva el apeo y formero de construcción.

Anexo a la pared exterior del muro sur de cierre del claustro de Levante, se plantea con unas dimensiones de 13 x 3,5 m y 1,0 m de profundidad (**Lámina III**). Se identifica como espacio abierto colindante a la cerca de delimitación del monasterio.

Bajo la rasante general de +9,70 m se sitúan los terrenos arcillosos con abundantes carbonatos de origen natural. Sobre ellos y fruto de su remoción antrópica, se dispone un relleno también arcilloso, que puede haber servido como tierra de labor en momentos previos a la ocupación monacal (principios del siglo XV). Las primeras construcciones son muros de ladrillos, conservados precariamente, a nivel de cimentación. A ellos se asocian restos de pavimentos de ladrillo que marcan una cota de rasante a +10,40 m. El uso de este espacio constructivo lo desconocemos pero, si lo relacionamos con los cimientos documentados en el Corte 3 y en las excavaciones desarrolladas en el año 2003, hemos de pensar que estamos ante un edificio claustral en el que se definiría una esquina de dos deambulatorios que delimitan un patio columnado (Ver Corte 3).

A principios del siglo XVI estas construcciones se demuelen para levantar, al norte, el claustro de Levante, cuyo cierre coincide con el límite del corte. En éste se observa un arco rebajado abierto en su fábrica que obedece a un plan de obras no ejecutado, puesto que el vano (posiblemente ideado como respiradero de la estancia anexa al interior del edificio), nunca ha sido liberado de su formero de ladrillos. Con la construcción del claustro de Levante, la zona ocupada por el Corte 4 se convierte en espacio abierto, delimitado al sur por la tapia del monasterio, pasando su uso a jardín o huerto, en el cual se instalarán sucesivas atarjeas de aguas limpias que alimentarían fuentes y depósitos del interior del monasterio.

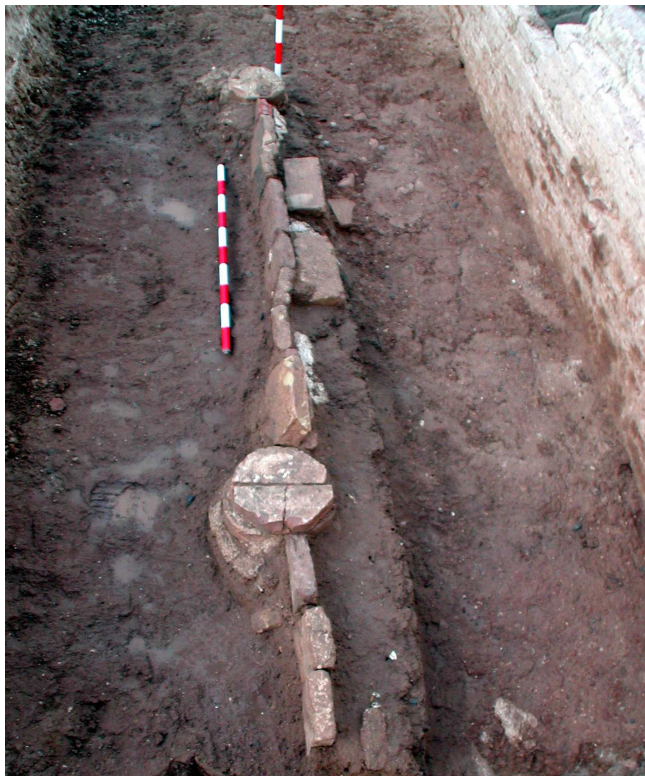
Lámina IV. Restos de columnas y escalón de ladrillos del Corte 3, asociados de un patio fechado en el siglo XV.

Sobre la rasante general de +9,70 m que coronan los terrenos arcillosos con abundantes carbonatos de origen natural, se superpone un relleno arcilloso que sirve de base a su vez a una serie de elementos constructivos monacales datados a fines del siglo XV. Se trata de una serie de tres bases de columnas que formarían parte de un patio con galerías perimetrales (**Lámina IV**). Las columnas tienen 0,26 m de diámetro y se encuentran equidistantes unas de otras 1,75 m. El encachado y el terreno apisonado situados al este indican que se trata de la base del pavimento de una de esas galerías o pasillos. La cota de rasante se situaría en torno a +10,24 m. Al oeste de la alineación de columnas se localizaría un patio. Todos estos elementos constructivos lo relacionamos con los cimientos documentados en el Corte 4 y con las excavaciones desarrolladas en el año 2003. Tal y como ya hemos apuntado, hemos de pensar que estamos ante un edificio claustral, en el que se definiría la esquina de dos deambulatorios, que delimitan un patio de columnas.

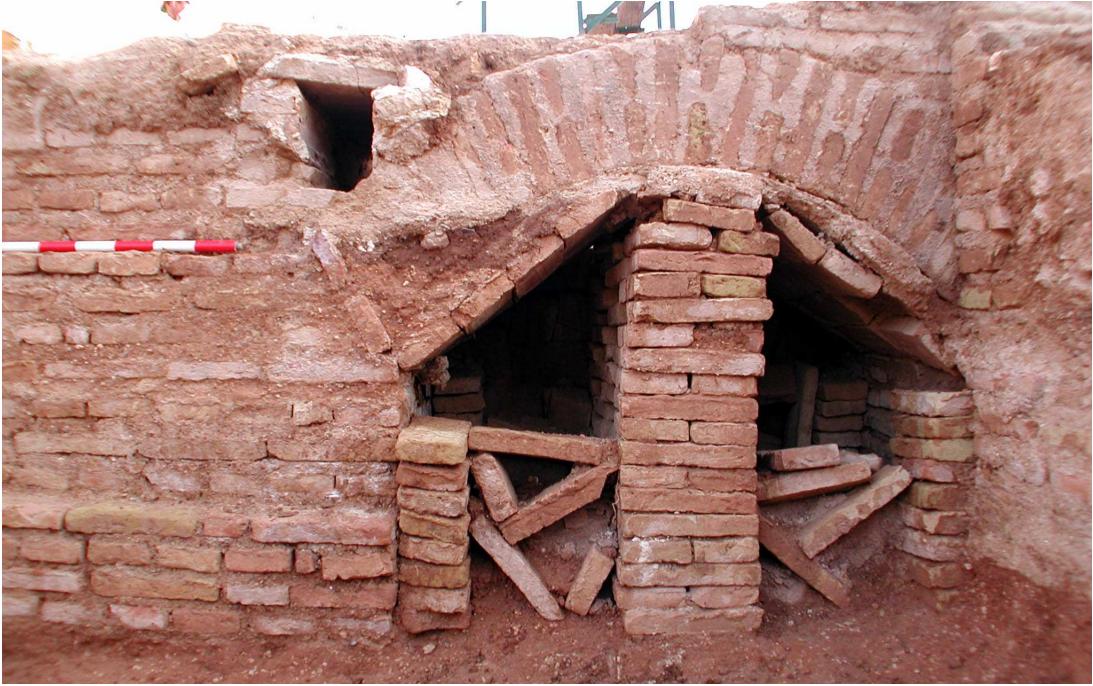
Lámina V. Corte 3. Vista frontal de la cimentación del claustro de Levante, construido a principios del siglo XVI, en la cual se inserta un arco de ladrillos de un posible respiradero que nunca llegó a ser habilitado, como prueba el hecho de que el formero de ladrillos utilizado para su construcción no fue retirado en ningún momento.

Esta edificación se vería anulada por la construcción del claustro de Levante a principios del siglo XVI. La zona ocupada por el Corte 3 se convierte en una estancia de la crujía sur del mencionado claustro, con unas dimensiones interiores de 7,90 x 3,30 m. Tiene puerta de acceso en el muro norte, dando al deambulatorio (**Figura 4**). El uso proyectado de esta habitación debió estar relacionado con un semisótano a modo de fresquera, puesto que en los muros sur y norte, se encuentran sendos arcos rebajados, abiertos en su fábrica. No obstante, éstos obedecen a un plan de obra no ejecutado, puesto que los vanos (posiblemente ideados como respiraderos), nunca llegaron a ser liberados de sus formeros de ladrillos (**Lámina V**).

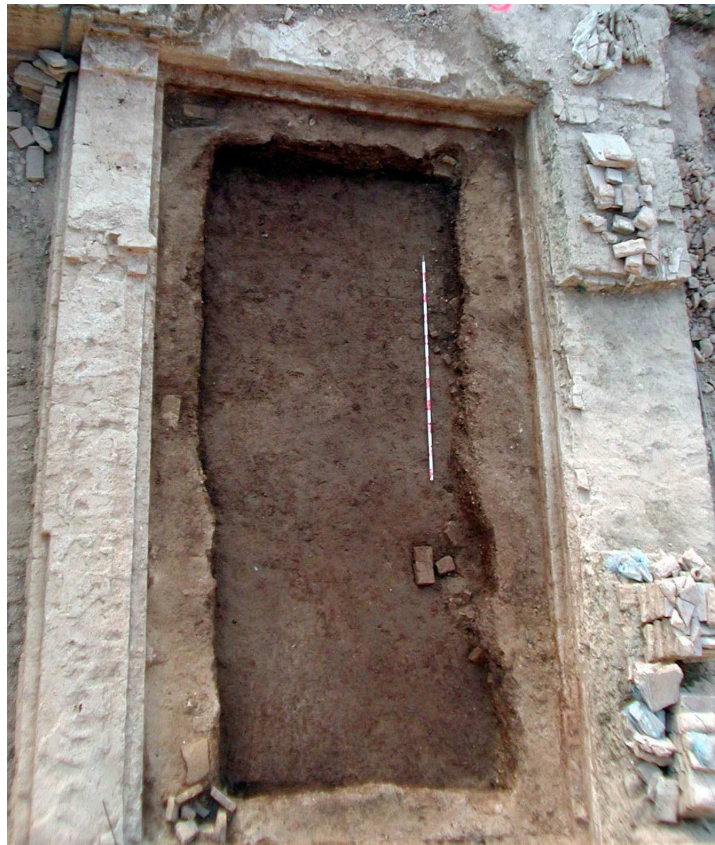
Lámina VI. Seguimiento 6. Cimentaciones y zanja de cimentación de la sala de conexión entre la galería este del claustro principal y la galería oeste del claustro de Levante.

Se abre con unas dimensiones de 6,65 x 3,55 m, identificándose con el interior de una sala de conexión entre la galería este del claustro principal y la galería oeste del claustro de Levante (**Lámina VI**).

Con su excavación, queda constatado el proceso de sustitución de edificaciones medievales monacales, por las construcciones claustrales de principios del siglo XVI. De esta forma, sobre rasante general +9,91 m, se definen rellenos de demolición de las edificaciones previas, así como las zanjas de expolio de dos muros dispuestos perpendicularmente en los extremos sur y oeste del corte. Tras la construcción de las cimentaciones de los cuatro muros que perimetran la estancia de conexión entre el claustro principal y el de Levante, se instalan los andamios para la construcción de dichos muros en alzado. Las bases de los mismos se anclan en 6 huecos excavados en rellenos y terrenos de mejora. Finalmente, se coloca una solería de olambrillas de azulejos de arista a la rasante +10,65 m, identificada en la Intervención del 2003.

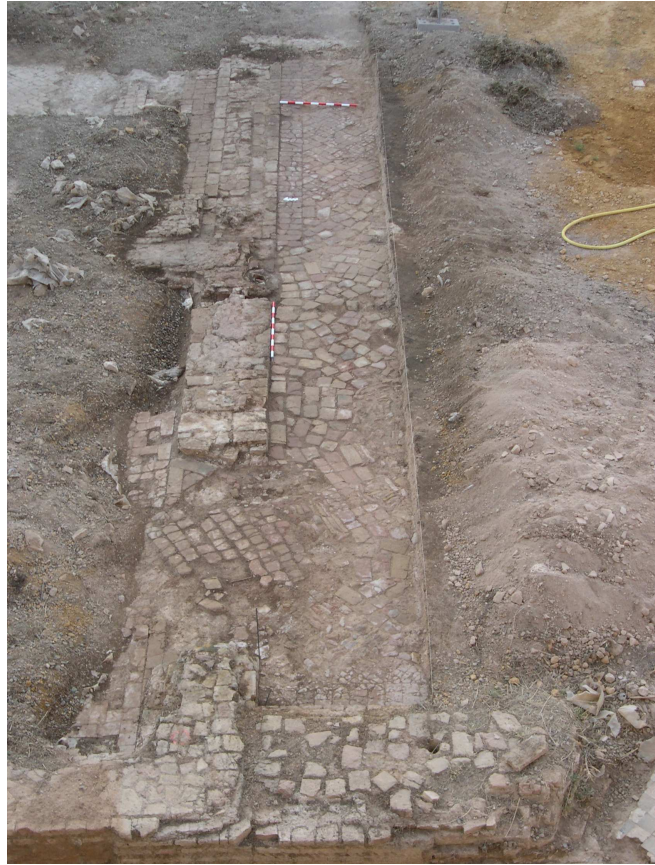
Lámina VII. Vista general del Corte 5 desde el oeste.

Ocupa parte del deambulatorio norte del claustro de Levante, en un área de 13,15 x 1,30 m, alcanzándose 1,80 m de profundidad de rebaje (**Lámina VII**). Planteado al este del Seguimiento 5 y al sur del Corte 6, perpendicularmente dispuesto a este último. Está delimitado al norte y oeste por los muros de la sacristía y sala de la escalera.

Bajo la rasante general de +9,60 m se sitúan los terrenos arcillosos con abundantes carbonatos de origen natural. Sobre éstos, se registra un nuevo nivel de arcillas, pero sin carbonatos ni restos antrópicos. Fruto de la remoción de los mismos se disponen nuevos niveles de matriz arcillosa, datados en los siglos XIV-XV, que pueden haber servido como tierra de labor.

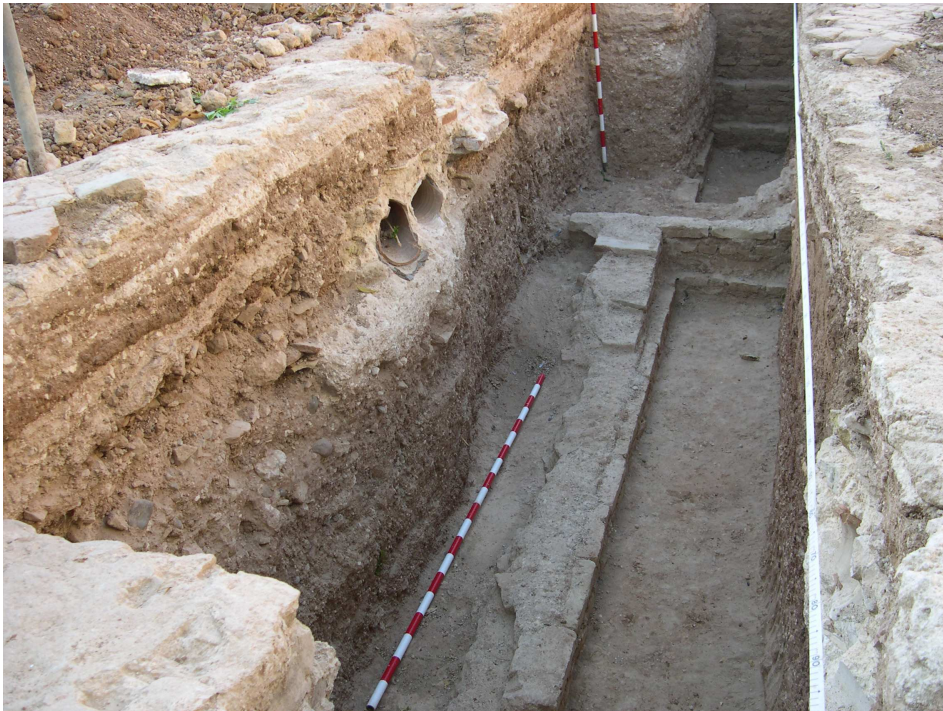
Lámina VIII. Vista general del Corte 6 con la documentación de cimientos que obedecen a un plan de obras nunca ejecutado.

En el primer tercio del siglo XVI se amplía el espacio de la sacristía, que ocupaba en el siglo XV un espacio reducido, colindante al ábside. En este contexto de renovación, situamos la construcción de las zapatas de cimentación de dicha ampliación, la cual forma parte de la crujía norte del claustro de Levante. Dos pilastras adosadas a los nuevos muros, deben constituir la base de sustentación de un arco formero, de la bóveda que cubriría la sacristía. Junto a estos elementos murarios, constatamos la construcción de dos cimientos que no llegan a erigirse en altura, obedeciendo posiblemente a un plan de obras no ejecutado, que plantearía inicialmente una división interior del espacio (**Lámina VIII**). Sea como fuere, previamente a la colocación de la solería, se superponen rellenos de nivelación y mejora del terreno, así como una atarjea, con doble tubería de atanores machihembrados con uso de riego o alimentación de fuentes de áreas cercanas. Finalmente la obra de este espacio culmina con la instalación de la mencionada solería, con cota de rasante +10,80 m, y en la que se intercalan losas de 28 x 14 cm con olambrillas de arista, con dibujo de estrella azul sobre fondo blanco.
