## ANUARIO ARQUEOLÓGICO DE ANDALUCÍA 2006

# ACTIVIDAD ARQUEOLÓGICA PREVENTIVA EN C/ BODEGAS-BERBISA DE ÉCIJA (SEVILLA).

DAVID DORESTE FRANCO, INMACULADA CARRASCO GÓMEZ  
Y CRISTINA GALEOTE GRANADOS

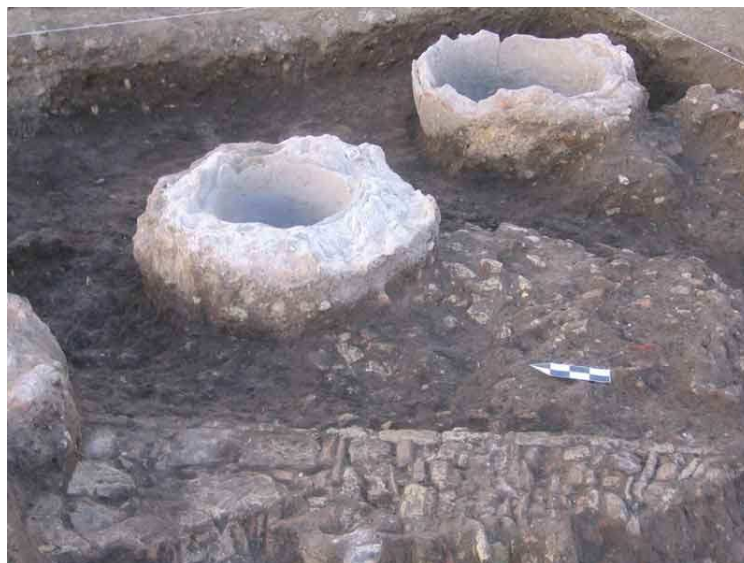
Lámina II. Estructuras de almacenamiento modernas.

Tras un proceso de deposición de capas de vertidos, asistimos a un nuevo proceso constructivo, que viene definido por el desmonte parcial de las estructuras mudéjares para la realización de potentes cimentaciones y de estructuras de almacenamiento en el sector Sureste de la parcela.

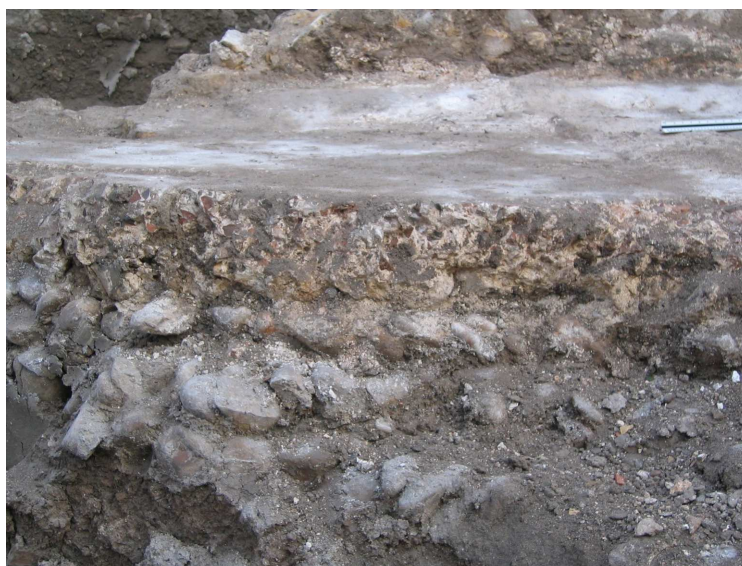
Lámina III. Sección de pavimento de *opus signinum* y preparación.

Sobre esta potente capa va a incidir todo el proceso antrópico posterior; los niveles arqueológicos más antiguos documentados durante las labores arqueológicas nos sitúan en época romana, durante el periodo de la dinastía Julio-Claudia, cronología aportada tanto por el material cerámico asociado (fragmentos de T.S. Hispanica Drag. 27) recuperado de la cimentación de uno de los contenedores situado en el sector Noroeste de la parcela, y denominado Estructura II, como por su posición estratigráfica y relaciones espaciales con las estratigrafías del entorno. Este primer nivel constructivo nos instruye sobre un posible complejo de carácter artesano-industrial en la proximidad del río Genil, que utilizaría depósitos o piletas de diferentes tamaños para una actividad productiva desconocida. Estos contenedores se conforman con sólidos muros perimetrales de *opus incertum* y una compartimentación interna –cuando es el caso— de fábrica latericia. Al interior se encuentran enfoscados con un potente mortero de unos 3-4 cm. de grosor, creando espacios acotados con pavimentos de *opus signinum* con una marcada inclinación – que facilitaría el tránsito de agua— y bocel de cuarto de caña que resuelve la unión con los elementos verticales (Lám. III).
