ANUARIO
ARQUEOLÓGICO DE
ANDALUCÍA

Sevilla
2006

CONTROL ARQUEOLÓGICO DE MOVIMIENTO DE TIERRAS EN LOS TERRENOS DEL PLAN PARCIAL DEL SI-15 DE LAS NORMAS SUBSIDIARIAS DE UMBRETE (SEVILLA)

ROCÍO IZQUIERDO DE MONTES

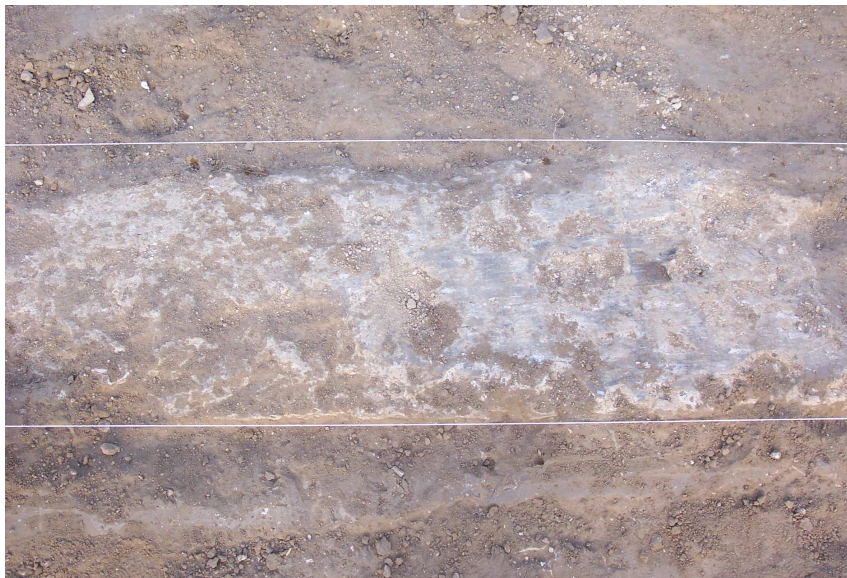
Lám. II: Detalle de uno de los cimientos de tapial.

Este estrato superficial cubría los restos de un edificio. Aunque no se conservaba completo, fue posible reconstruir las trazas y la organización del inmueble (fig. 3). Éste era de planta rectangular, orientación noreste-suroeste y una superficie estimada de 231 m². De su estructura original se conservaban casi en su totalidad los muros de cierre norte (UUEE 5 y 6), este (UE 2) y oeste (UE 10), mientras que el del flanco sur (UE 17) se conocía muy someramente. Todas esas estructuras eran de un tapial compacto inserto en zanjas de cimentación corridas, con una anchura de 50 cm. El tapial estaba formado por barro de color amarillento mezclado con abundante cal y con fragmentos de ladrillos y cerámica (lám. II). No obstante, parte del muro de cierre oeste (UE 8) estaba realizado con mampuestos de piedra caliza unidos con un mortero de barro y escasa cal (lám. III).

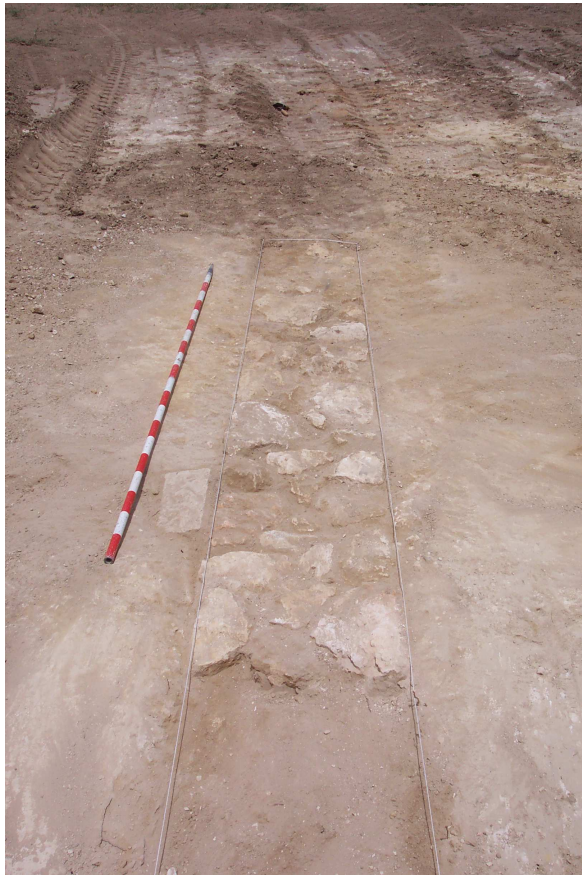
Lám. III: Cimiento de mampostería.

Hay que destacar que en la construcción descrita no se detectaron restos de pavimentos, ya que todos los elementos localizados se encontraban a nivel de cimentación. La única excepción fue un ladrillo que se adosaba a la cara oeste del muro de mampostería UE 8, que podría corresponder al resto de una solería (UE 23) (lám. III).

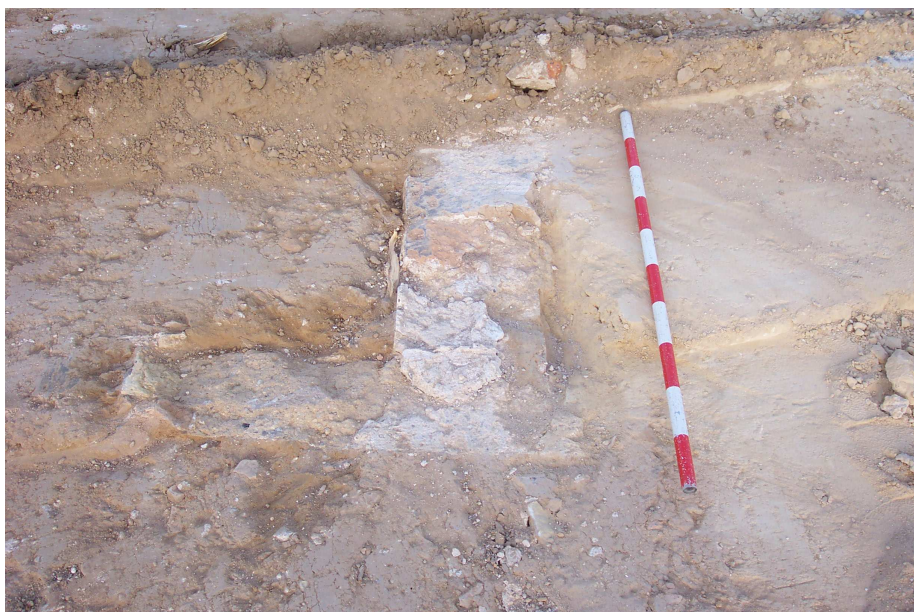
Lám. IV: Detalle de UUEE 19 y 20.

Por último, al sur de la edificación descrita se localizaron distintas estructuras que parecían definir una pequeña construcción de planta cuadrada (fig. 3). Ésta tenía cimientos de mampostería (UE 18) y alzados o paredes de ladrillo (UUEE 19 y 20) de unos 30 cm de ancho. La cara interna de la estructura conservaba parte de un enlucido de cal (lám. IV).
