# **ANUARIO ARQUEOLÓGICO DE ANDALUCÍA**

# **SEGUIMIENTO ARQUEOLÓGICO EN EL YACIMIENTO “ESTACIÓN DE SERVICIO-CALLE SIERRA DE GATA (CO-1004)” DE EL EJIDO (ALMERÍA).**

M<sup>a</sup> Belén Alemán Ochotorena

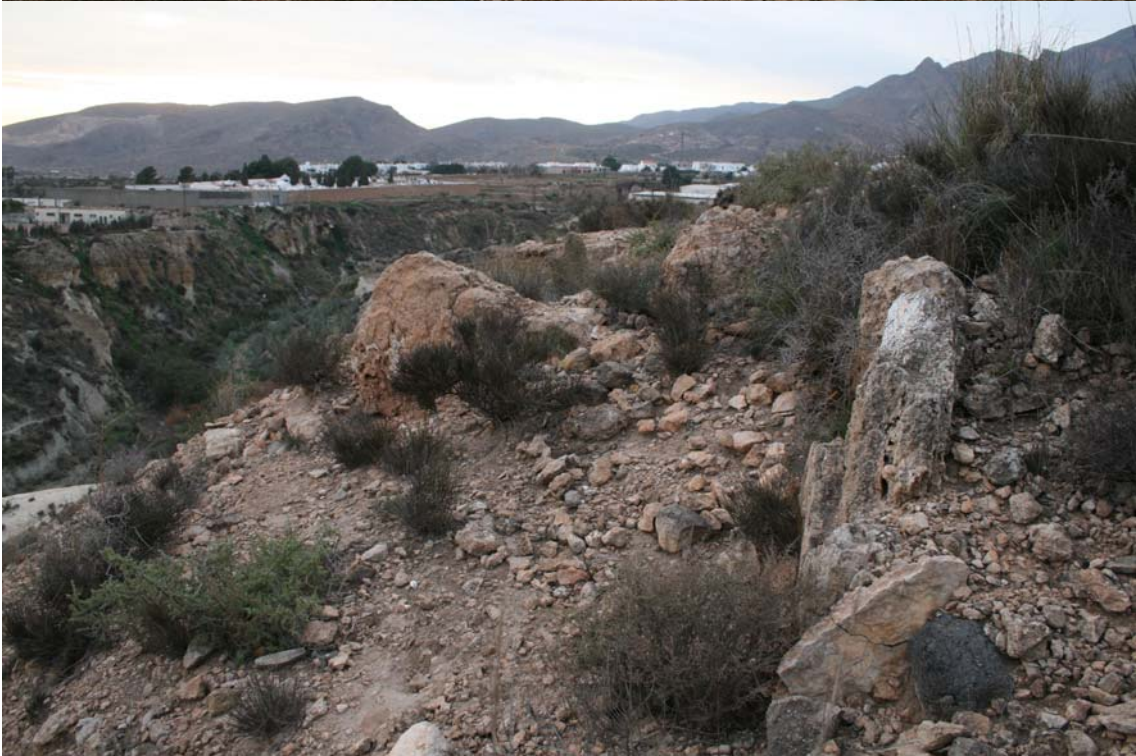
La zanja de la calle A tiene una longitud de 235 metros y 7 pozos de registro con una profundidad que oscila entre 1,15 metros y 1,45 metros y una anchura de 1 metro aproximadamente (Lam. I). La lectura de las secciones este y oeste es similar y nos muestra la secuencia estratigráfica que se repetirá en el resto de zanjas del yacimiento. La base esta formada por un nivel de limos muy finos, arcillosos y con poca fracción detrítica. Son homogéneos en textura y coloración, muy limpios, salvo puntuales intrusiones de piedras, a una profundidad, siempre medida desde la superficie de la rasante de los nuevos viales, de 0,45 a 0,70 metros. Sobre este nivel se sitúa una capa de tierra agrícola, desigual en su distribución, con una potencia de 0,15 a 0,20 metros. Completa la sección la zahorra natural aportada para el trazado del vial que oscila entre 0,50 metros y 0,70 metros. A lo largo de la zanja no hemos encontrado restos arqueológicos. Únicamente hemos documentado una estructura formada por piedras calizas con cara vista hacia el sur. En la sección este se conservan dos hiladas con una altura inferior a los 0,3 metros y un grosor de 0,5 metros (Lam. II). En la sección oeste de la zanja (Lam. III) conserva tres hiladas, con una altura de 0,30 metros y un grosor de 0,50 metros aproximadamente. Dado lo limitado del área documentada es difícil establecer su funcionalidad y cronología ya que no hay material asociado. Por la orientación podría corresponder a un antiguo abanalamiento ya desaparecido.

Lam. I. Sección de zanja en Calle A. Limos, tierra agrícola y zahorra.

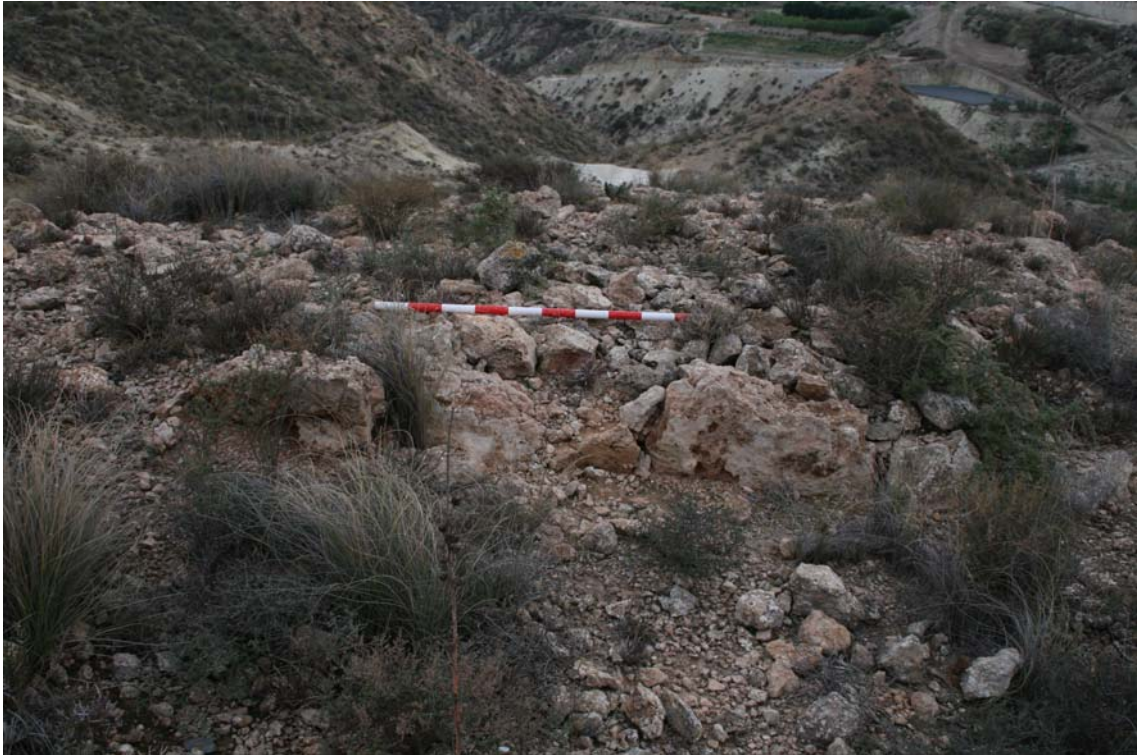
Lam. II. Red de saneamiento. Calle A. Estructura. Sección Este.

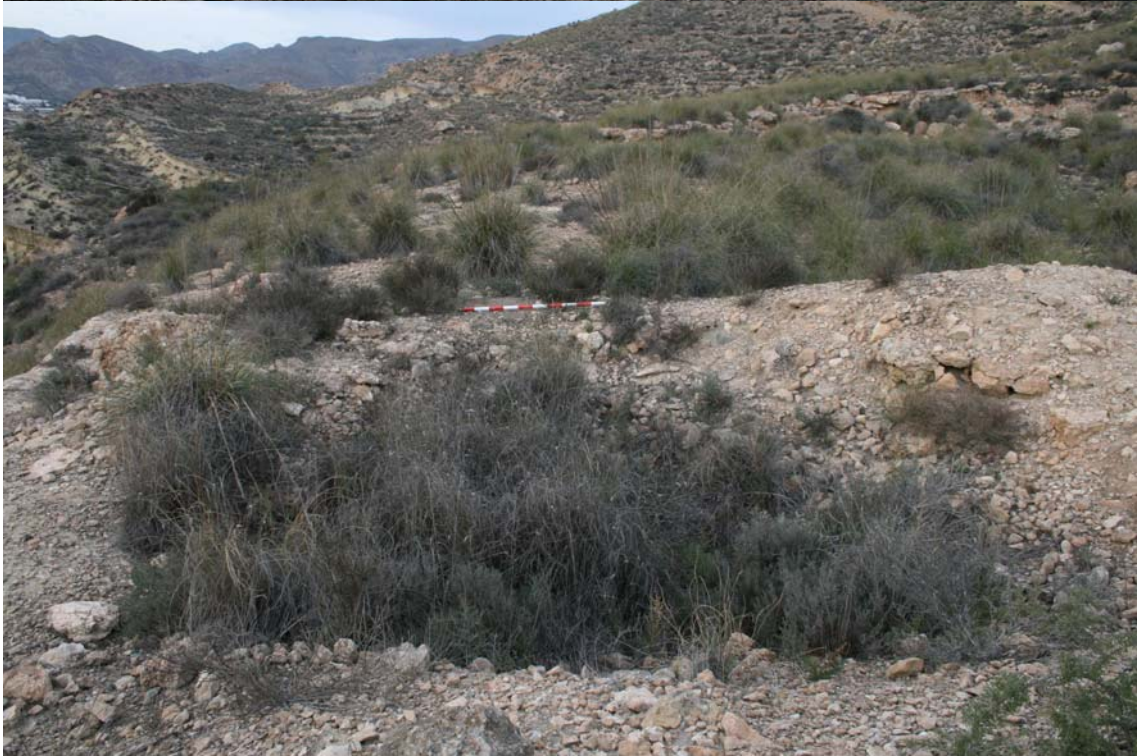
Lam. III. Red de saneamiento. Calle A. Estructura. Sección Oeste.

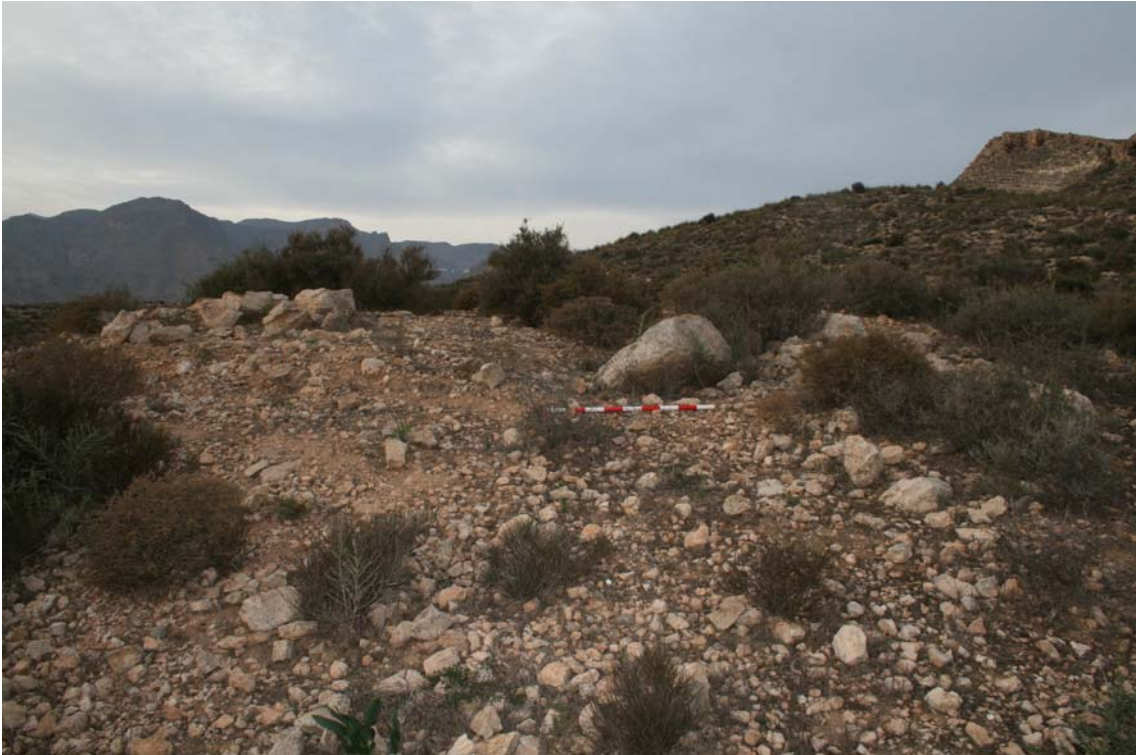
La zanja abierta en la calle A tiene una longitud de 240 metros con una anchura de 1 metro y una profundidad de 0,95 a 1,30 metros. La base geológica aparece a una profundidad de 0,30 metros a 0,70 metros y sobre esta se sitúa la zahorra con un grosor de 0,30 a 0,70 metros. La tierra agrícola es prácticamente inexistente. En esta zanja hemos documentado un muro construido con piedras de calizas y cara vista hacia el sur sin material asociado. En la sección este de la zanja (Lam. IV) conservan dos hiladas, con una altura de 0,20 metros y un grosor de 0,50 metros aproximadamente. En la sección oeste se conservan tres hiladas con una

Lam. IV. Red de abastecimiento de agua. Calle A. Estructura. Sección Este.

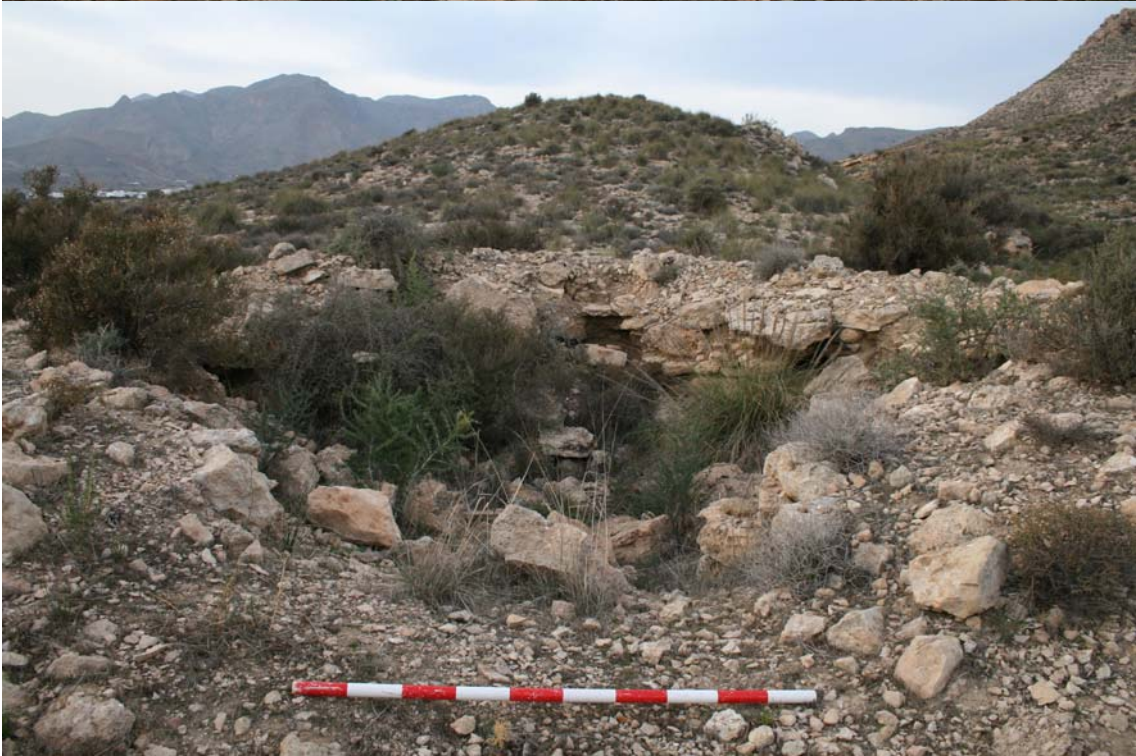
altura de 0,3 metros y un grosor de 0,4 metros (Lam. V). Esta construcción es similar a la aparecida en la zanja de la red de saneamiento y mantiene la misma orientación. Podría ser la base de un antiguo muro de contención o aterrazamiento.

Lam. V. Red de abastecimiento de agua. Calle A. Estructura. Sección Oeste.

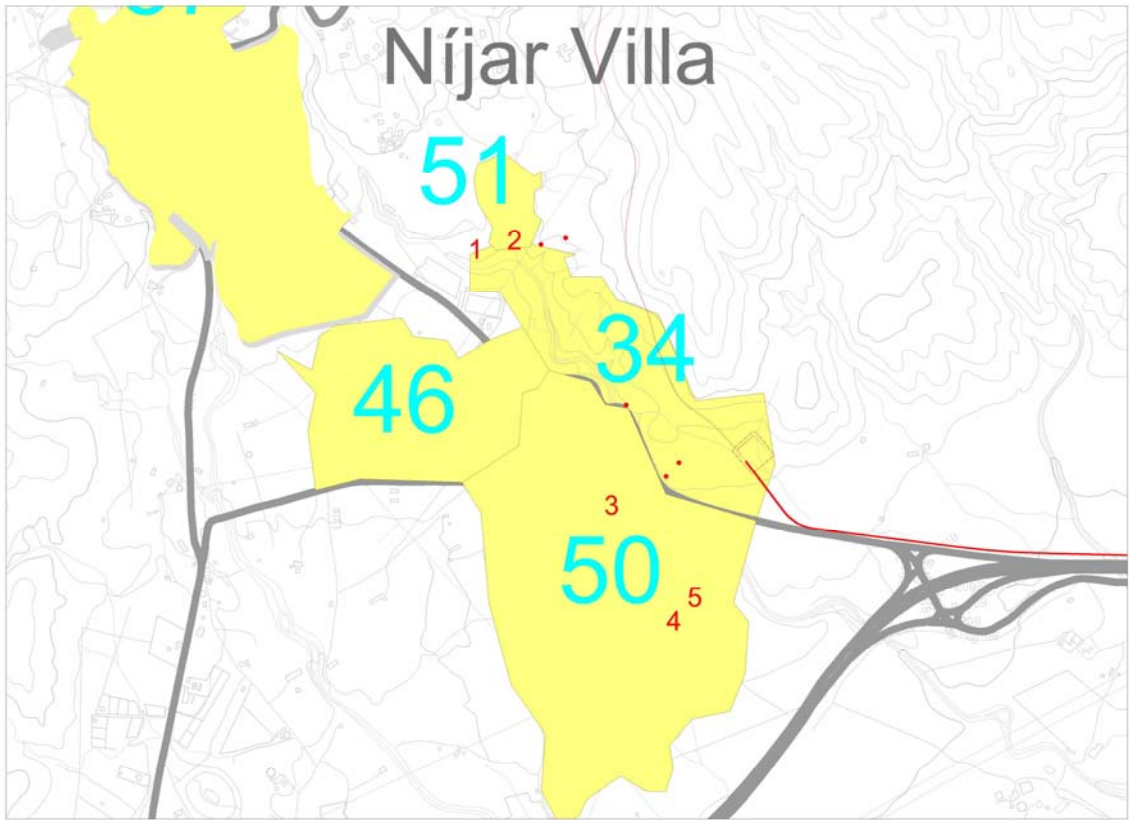
El área afectada por el Proyecto de urbanización de la Unidad de Planeamiento SUS-30-TA se extiende por la práctica totalidad del yacimiento quedando al margen tan solo una estrecha franja de terreno al este (Fig. 2). Las coordenadas UTM del área afectada son:

Fig. 2. Área del yacimiento afectada por el Proyecto de urbanización.

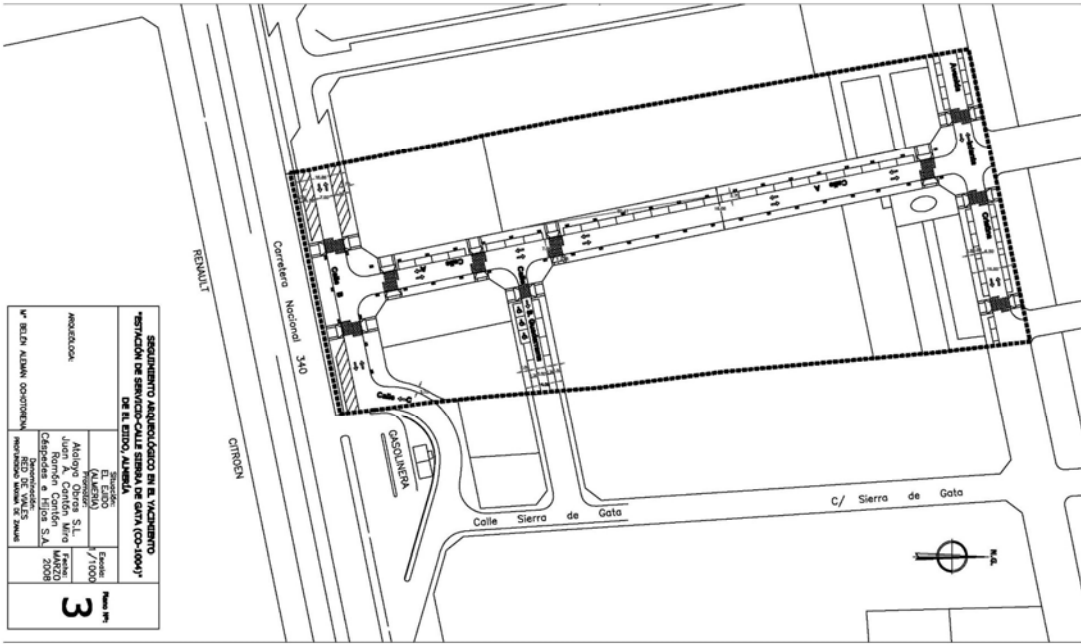
calzada y aceras, contabilizada esta distancia desde el límite de fachada. La profundidad mínima es de 1,50 metros y la anchura de 0,90 metros si bien estas medidas han sufrido algunas modificaciones. Completan la red 13 pozos de registro (9 al interior del yacimiento) cada 40 metros como máximo, con un diámetro interno de 1,10 metros y una altura total de 1,60 metros (Fig. 4).

Fig. 4. Red de saneamiento.

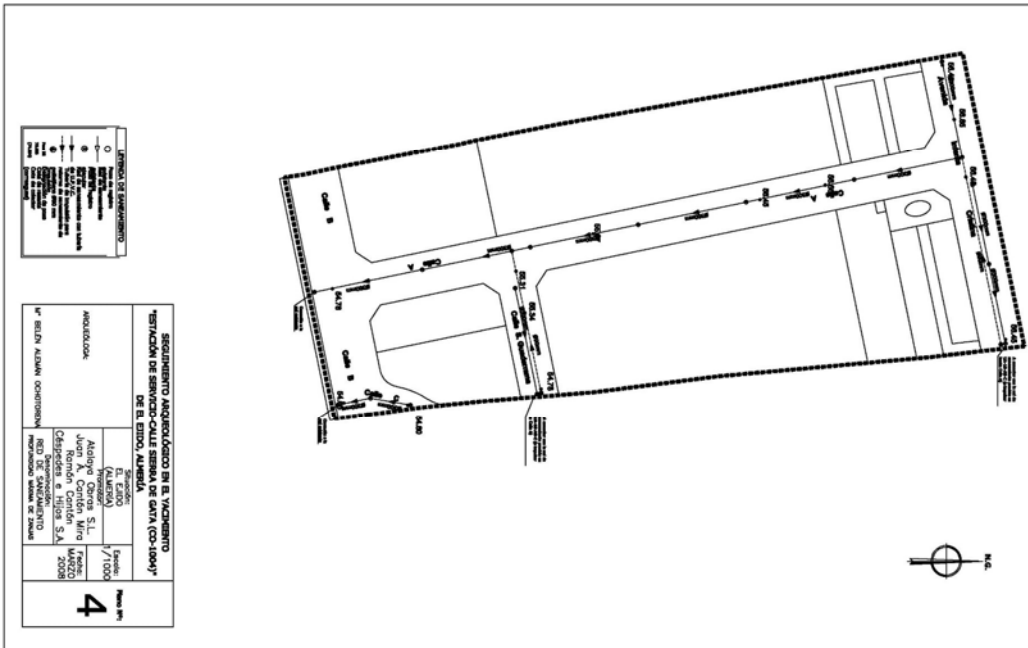
La red de evacuación de aguas pluviales se extiende por las calles B (al exterior del yacimiento arqueológico por el sur), A y Avenida Infanta Cristina (únicamente en su mitad este y al exterior del yacimiento arqueológico por el norte). Las zanjas, equidistantes entre la red de abastecimiento y la de saneamiento, siguen el trazado de la red viaria y de los espacios libres de uso público con una profundidad de 0,69 metros a 1,30 metros y una anchura de 1 metro aproximadamente. Completan la red 12 pozos de registro (7 al exterior del yacimiento), con un diámetro interno de 1,10 metros y una altura total de 1,60 metros (Fig. 5).

Fig. 5. Red de evacuación de aguas pluviales.
