# **ANUARIO ARQUEOLÓGICO DE ANDALUCÍA**

**EL PALACIO DE LOS ABENCERRAJES DE LA ALHAMBRA.  
RESULTADOS DE LA INTERVENCIÓN ARQUEOLÓGICA EN LA CALLE  
REAL S/N DE LA ALHAMBRA**

*Alberto García Porras*

*Eva Muñoz Waissen*

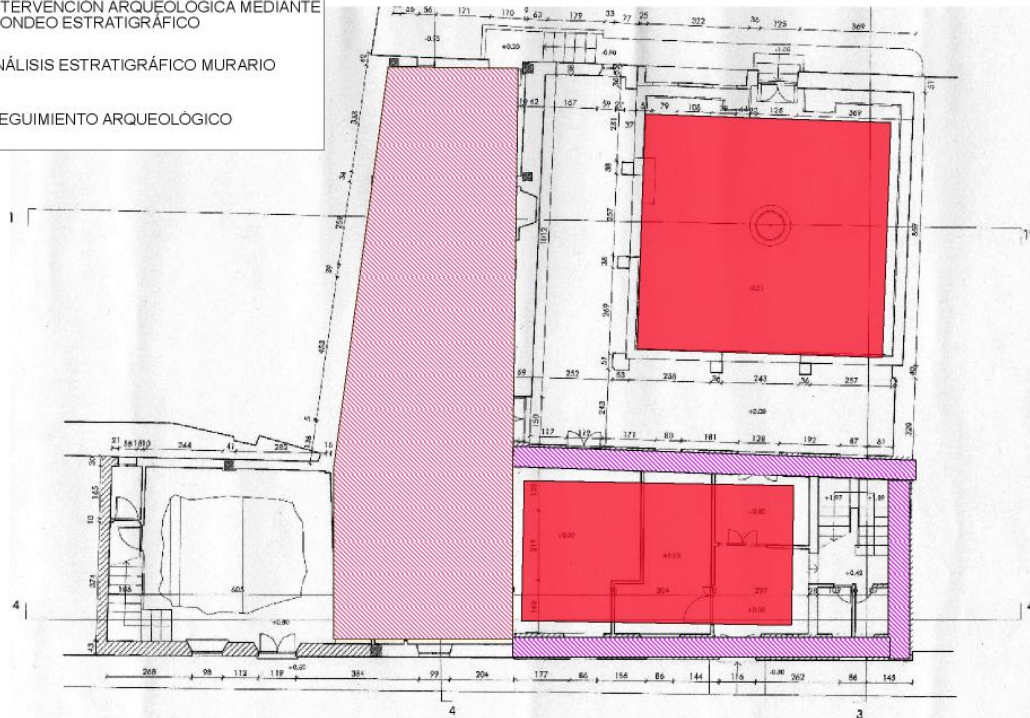
Fig. 1 Ubicación de los sondeos en el edificio del antiguo Restaurante “El Polinario”

La intervención arqueológica llevada a cabo en el edificio del antiguo restaurante “El Polinario” preveía una doble estrategia de aproximación analítica. Dos sondeos arqueológicos trazados en el interior del edificio, el primero en el patio, de unas dimensiones de , y el segundo en una habitación existente en el extremo NE del edificio que albergaba la cafetería del conjunto, de una dimensiones de . En segundo lugar se tenía previsto realizar una lectura estratigráfica del muro perimetral W, el único que permitía un análisis más completo.

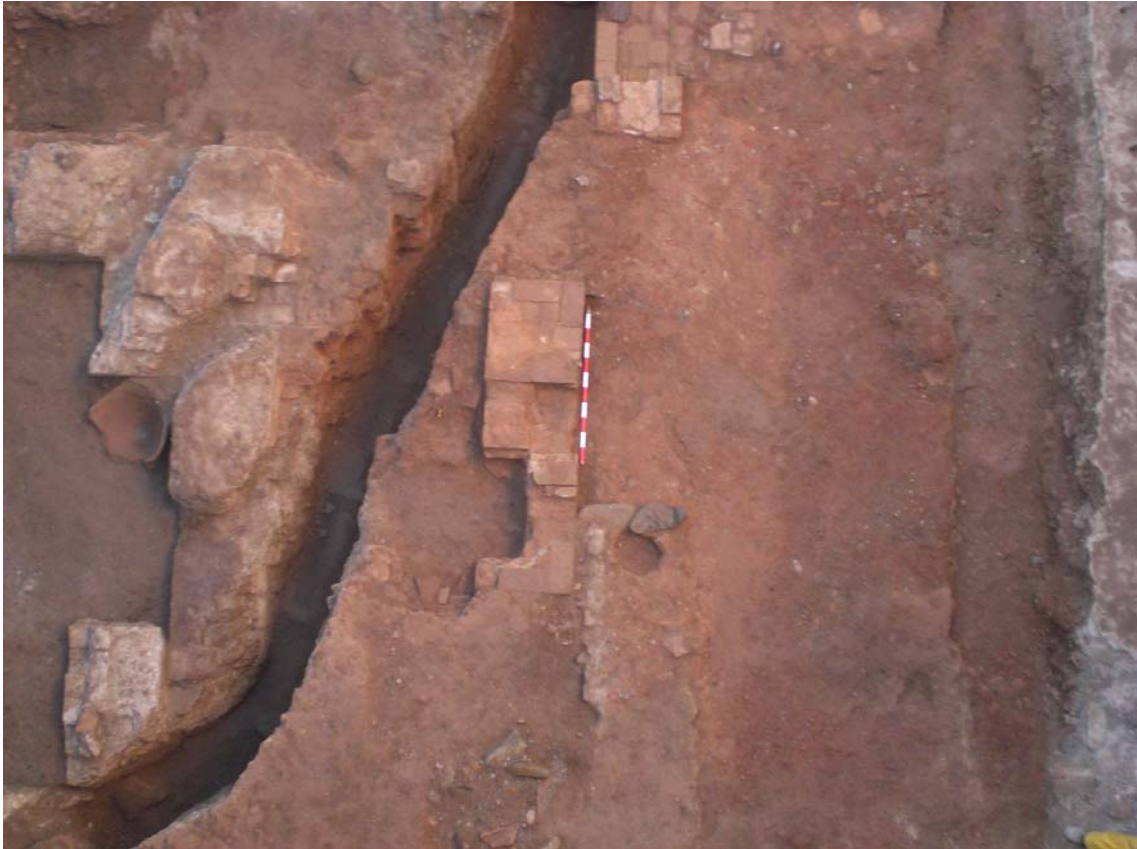
Fig. 4. Fotografía del sondeo 1. Época medieval.

#### **Período Medieval. Fase IV (Figs. 3 y 4)**
