# **ANUARIO ARQUEOLÓGICO DE ANDALUCÍA 2007**

## **INTERVENCIÓN ARQUEOLÓGICA PREVENTIVA EN C/ JUANA DE DIOS LACOSTE N ° 17, JEREZ DE LA FRONTERA (CÁDIZ).**

Rocío Florindo Sánchez

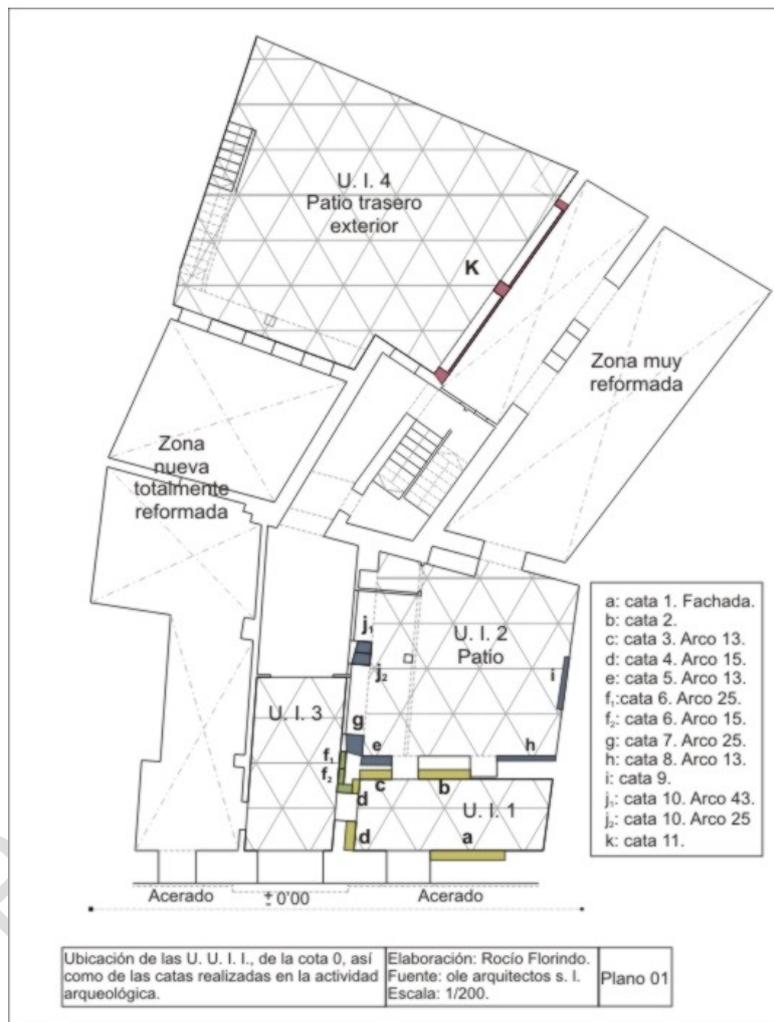
Fig. 2. Planta del inmueble intervenido. Ubicación de la cota cero, así como de las UU.

II. Y de las catas.

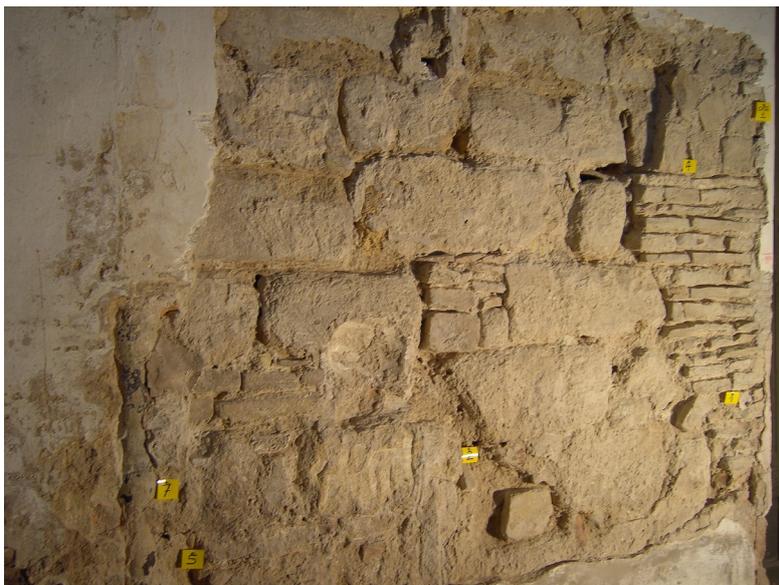
Lám. I. Panorámica de la cata 1. U. I. 1. Fachada original del inmueble.

Se han documentado construcciones originales del inmueble como la fachada original - U. E. 2- en la cata 1 (U. I. 1), la cual presenta un estado de conservación muy bueno, cuya fábrica es propia del S. XVIII, acompañada de determinadas reformas posteriores.

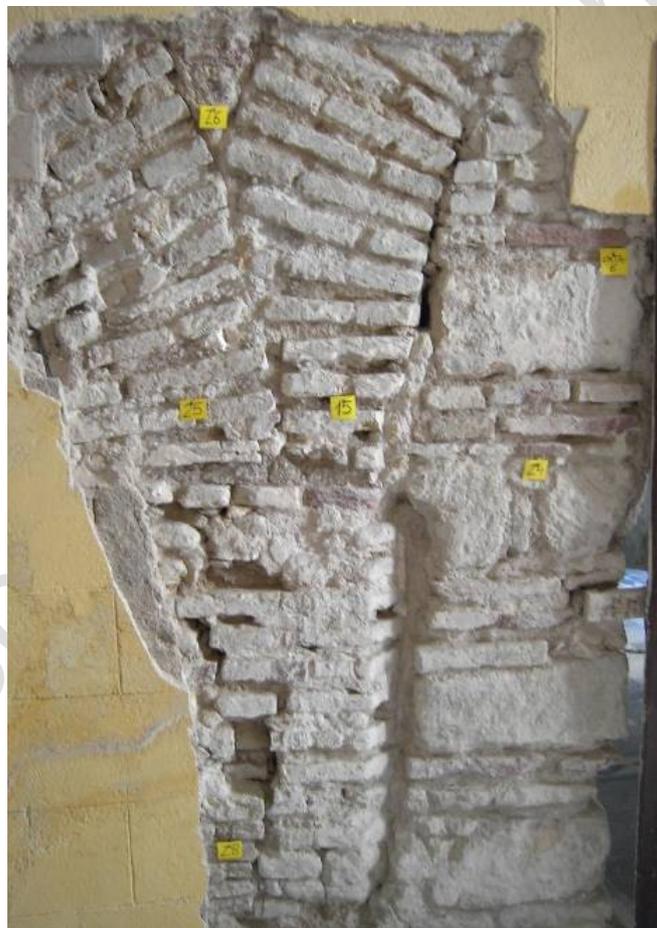
Lám. II. Arcos UU. EE. 15 y 25, pertenecientes a la Fase I. Origen de la casa. S. XVIII.

U. I. 3. Cata 6.

En la U. I. 3 se han documentado dos arcos contemporáneos y el contrafuerte de ambos (UU. EE. 15, 25 y 26), correspondientes al patio delantero de la casa (primera crujía). (Figura 3. Lámina II.)

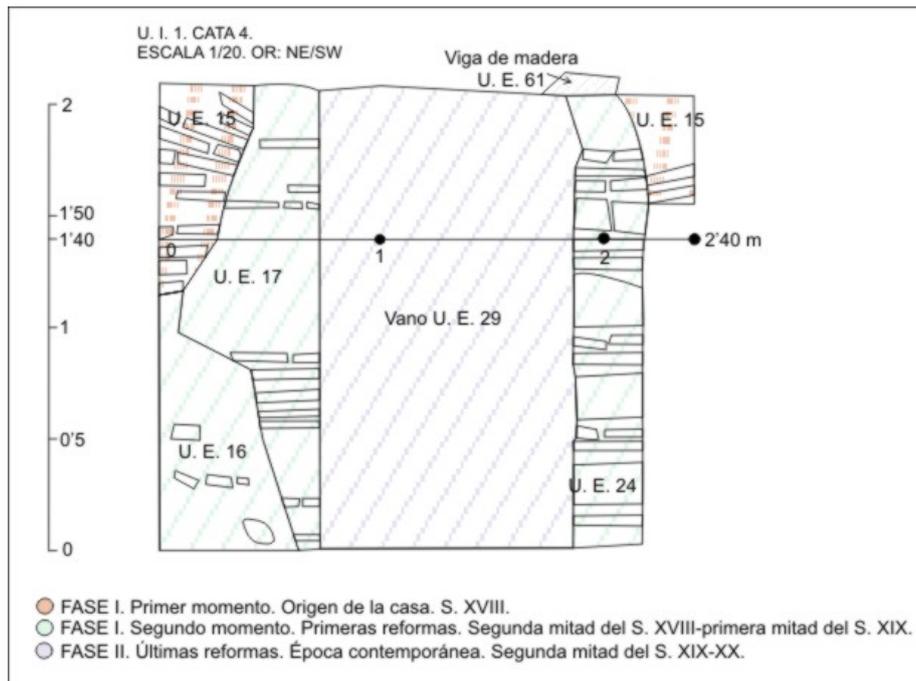
Se producen algunas reformas que van a modificar el espacio así como su funcionalidad. En concreto, se procede a la anulación y reforzamiento del arco u. e. 15, por medio de dos taponamientos que lo hacen efectivo las U. U. E. E. 24 y 17, y la

reforma efectuada a la imposta y a la jamba del arco 15 en la cata 4 (U. E. 16), con el objetivo de reforzar dicho arco en la citada cata. En el caso del arco U. E. 25, se produce un taponamiento parcial, aprovechándose como vano de acceso para el nuevo espacio que se configura en este momento.

Fig. 3. Perfil del arco 15 y de los taponamientos de este UU. EE. 17 y 24. Arco original de la casa. S. XVIII. U. I. 1. Cata 4.

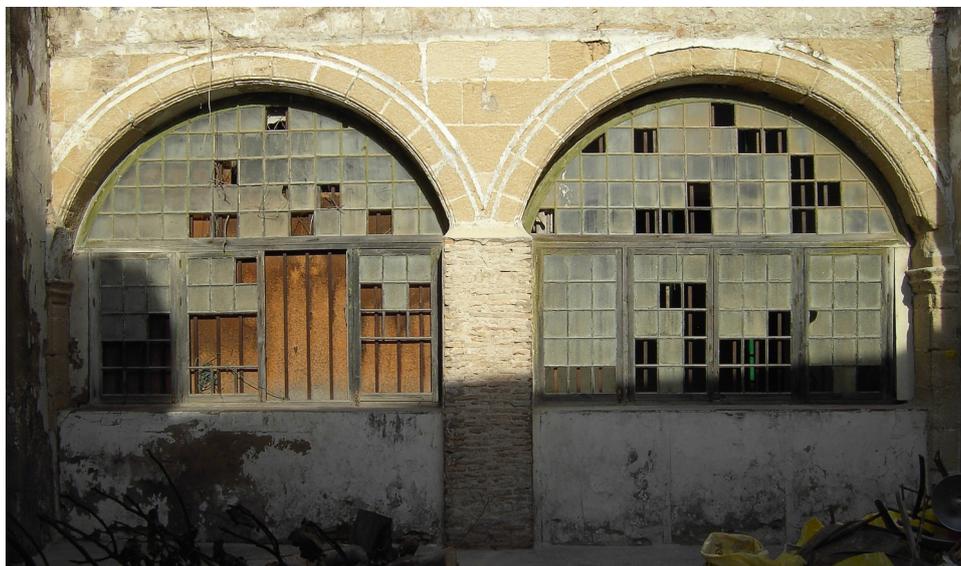
Junto con la fachada, la U. I. 4 es la mejor conservada, la cual engloba dos arcos de sillares de biocalcarenita (UU. EE. 53 y 54), el contrafuerte U. E. 55, y los vanos que originan dichos arcos UU. EE. 56 y 57, que presentan una fábrica propia del S. XVIII, y que posiblemente en su origen formarían parte de un gran patio. Los dos arcos se asientan en sus extremos, cada uno de ellos, sobre pilastras realizadas en sillares trabajados de biocalcarenita (U. U. E. E. 50 y 52), (Lámina III)

Lám. III. Panorámica general del patio trasero del inmueble. Arcos originales de la casa, UU. EE. 53 y 54. Fase I. Cata 11. U. I. 4.

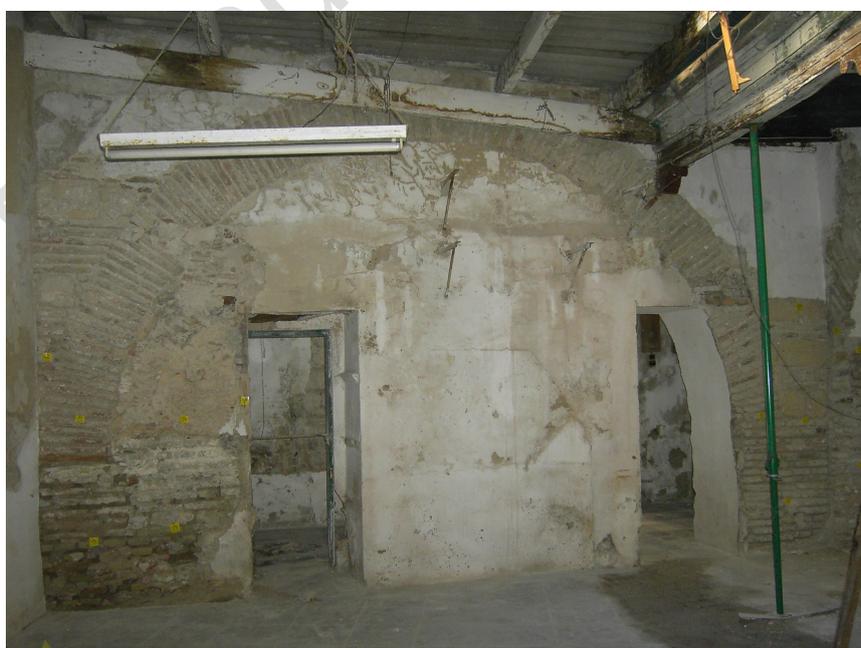
La construcción del arco U. E. 13 supone un cambio radical en la funcionalidad de la primera y segunda crujía del inmueble y en la orientación respecto a los arcos del momento anterior, creándose así dos espacios/estancias diferenciadas, creándose las U. I. I. 1 y 2, por las que se accedía de una a otra por el vano creado por dicho arco, el

cual presenta alteraciones en zonas muy puntuales como consecuencia de las reformas posteriores realizadas. (Lámina IV)

Lám. IV. Visión general del arco U. E. 13 y de los taponamientos sufridos. U. I. 2.  
Catas 5, 7, 8.
