ANUARIO ARQUEOLÓGICO DE ANDALUCÍA 2007

INTERVENCIÓN ARQUEOLÓGICA DEL TÚMULO, CORREDOR Y ÁREAS ADYACENTES ORIENTADAS A DEFINIR EL PROGRAMA DE CONSOLIDACIÓN, RESTAURACIÓN, USO SOCIAL Y DIFUSIÓN DEL DOLMEN DE SOTO DE TRIGUEROS, HUELVA

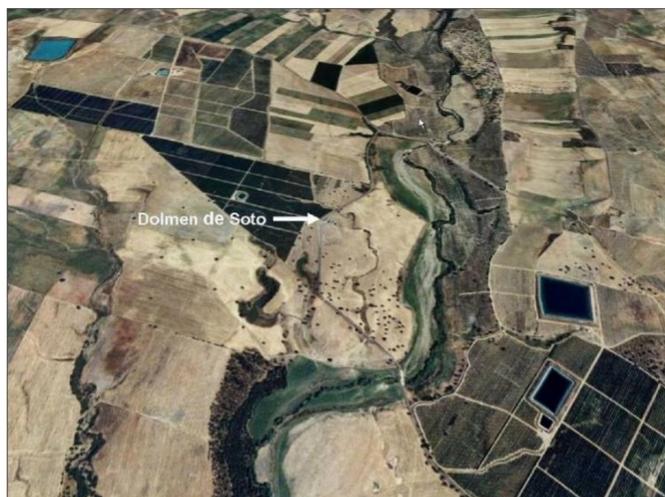
Lámina 1

La necesidad constatada de una segunda intervención en el Dolmen de Soto (Lámina 1), exigía una actuación arqueológica integral en su túmulo, corredor y áreas adyacentes, mediante

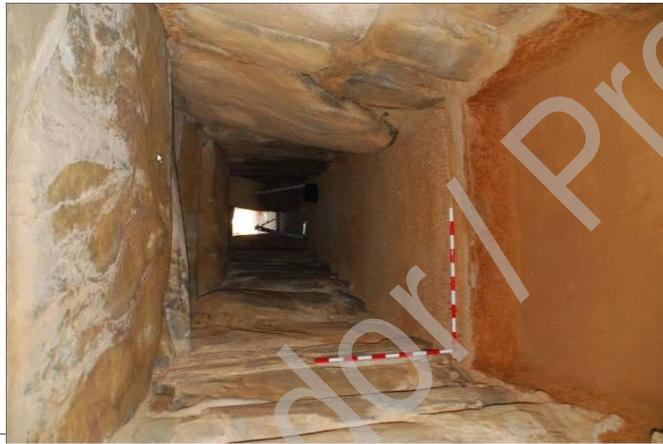
Lámina 8

Lámina 8: Detalle del sondeo interior de Soto 1. Área 3.

Paralelamente a la excavación del túmulo en las Áreas 1 y 2, se acomete la excavación microespacial del primero de los sondeos interiores previstos, con unas dimensiones de 2x2 metros, coincidente con la zona de prolongación del eje estratigráfico de la masa tumular realizado en la Campaña de 2006. Este eje estratigráfico tiene el objeto de obtener la secuencia completa de la construcción tumular, una vez que se realice la prolongación del mismo en su vertiente meridional y, sobre todo, es esencial para precisar y definir el sistema original (caso de conservarse) de anclaje de los ortostatos. Paralelamente, la finalización de este eje, en su vertiente proximal a los ortostatos de la cámara y corredor permitirá obtener muestras sedimentológicas de los sistemas de anclaje de la construcción pétreo, a fin de realizar dataciones vía OCR / OSL que puedan indicarnos si la posición actual de estos ortostatos se corresponde con la original de su construcción, o es el efecto de los sucesivos trabajos de restauración que se iniciaron con D. Armando de Soto y culminaron en la década de 1980. Además, la finalidad de culminar este eje estratigráfico se corresponde con la necesidad de generar una documentación eficiente sobre el estado de conservación y el sistema de cimentación implementados en las actuaciones de protección que se han ido realizando a lo largo del tiempo en el monumento y de las cuales, desafortunadamente, no se conserva una documentación precisa. La intervención en este sector se planificó mediante una excavación por estratos naturales (UC/US), siguiendo un protocolo de alzadas, registros y toma de muestras en metros cuadrados de 10 cm. de espesor.

Esta intervención, por tanto, se presentaba de una relevancia especial, pues nos proporcionaría información referente a la estratigrafía interior, al estado de alteración, conservación y construcción de la tumba, etc. Lamentablemente, tras su ejecución, el registro del sondeo ha manifestado la absoluta e indiscutible alteración que ha sufrido tanto la estructura interna del dolmen como el suelo depositario, al carecer por completo de las fosas de cimentación necesarias para el encaje de los ortostatos, al no documentarse piedras de calzo (referidas en la publicación de H. Obermaier: ...las losas fueron colocadas en posición vertical y calzadas en su base, puesto que casi todas tienen “zapata”, o sea que están acuñadas en el suelo con cantos blancos voluminosos.) (4), al evidenciarse una potencia de enterramiento de los ortostatos irreal (20-30 cm. máximo), al documentarse delgadas planchas de hormigón recubriendo la estratigrafía y repellando los ortostatos desde su base, al detectarse prácticas de relleno e intrusión contemporáneas en las unidades sedimentarias (incluso en cotas por debajo del nivel de base de los ortostatos: ver infra), etc.

Esto viene a constatar, en parte, el conocimiento de una alteración contemporánea que ya se tenía: Estas antiguas obras de consolidación se apreciaron perfectamente durante nuestra exploración, detrás de los monolitos 21, 22, 23 y 24 de la pared derecha y detrás de las piedras 23 y 24 de la pared izquierda (Obermaier, 1993: p. 8), y por lo cual hicimos coincidir también la prolongación de nuestro eje estratigráfico en este preciso punto. Pero, además de los “monolitos” 23 y 24 de la pared izquierda, ampliamos el área de excavación hasta incorporar dos más (“monolitos” 25 y 26) al efecto de evaluar si la alteración sólo afectaba a los ortostatos referidos por Obermaier. Sin embargo, como ya se ha comentado, la carencia de fosas de cimentación, piedras de calzo, la presencia de elementos intrusivos contemporáneos, etc., es un problema que acabó manifestándose generalizado en la estructura actual de la tumba (Lámina 8).

- Construcción interior de la tumba (Figura 2 y Lámina 8):
- La excavación arqueológica y el perfil estratigráfico transversal realizado sobre las estructuras que en la actualidad se fijan como acceso, no sólo permiten identificar el área destruida en la ejecución del programa de restauración de la década de 1980 (situada entre el anillo perimetral y los primeros ortostatos actuales de Soto), sino que ofrecen la posibilidad de registrar cómo, en dicho trabajo, se realizó una zanja generalizada alrededor de la construcción que, profundizando bajo los estratos arqueológicos y sobrepasando el lecho geológico, han eliminado los niveles

- La excavación arqueológica y el perfil estratigráfico realizado al interior del corredor, como prolongación del eje diseñado en la primera campaña (2006), confirman las inferencias obtenidas en el punto anterior. Los niveles arqueológicos originarios del uso (suelos) y proceso constructivo (zanjas, calzos, etc.) en su ausencia, señalan que la posición y distribución interior es el resultado de la intervención de restauración realizada en los años 80, siendo los encofrados de cemento su nivel basal. La presencia de restos de artefactos contemporáneos por debajo de los niveles de asiento de los ortostatos, reafirman esta idea.
