# **ANUARIO ARQUEOLÓGICO DE ANDALUCÍA**

## **2007**

# INTERVENCIÓN ARQUEOLÓGICA DE URGENCIA PARA EL PROYECTO DE URBANIZACIÓN EN LA UE-1 DEL P.G.O.U. DE EL BOSQUE (CÁDIZ)

FCO. JAVIER MORO BERRAQUERO

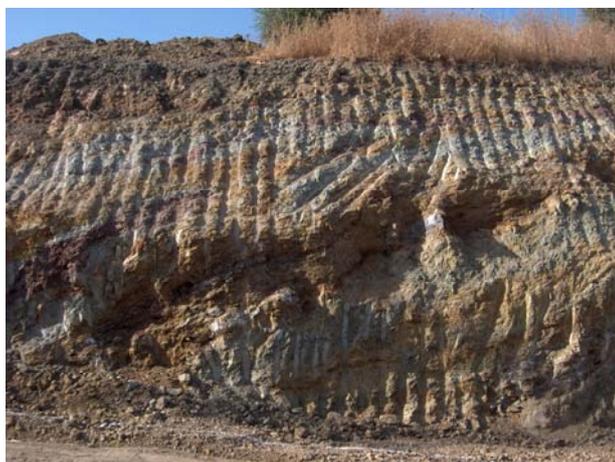
maquinaria pesada retroexcavadora tipo giratoria estaba rebajando el terreno en la zona de edificación, delimitada esta por las calles A, B, D y Avda. Juan XXIII. Los movimientos de tierras en este sector estaban afectando, únicamente, al sustrato geológico, tanto en la base de esta zona como en el talud que parte desde las calles A y B.

**Fig.2: Talud de la zona de edificación. Calle A.**

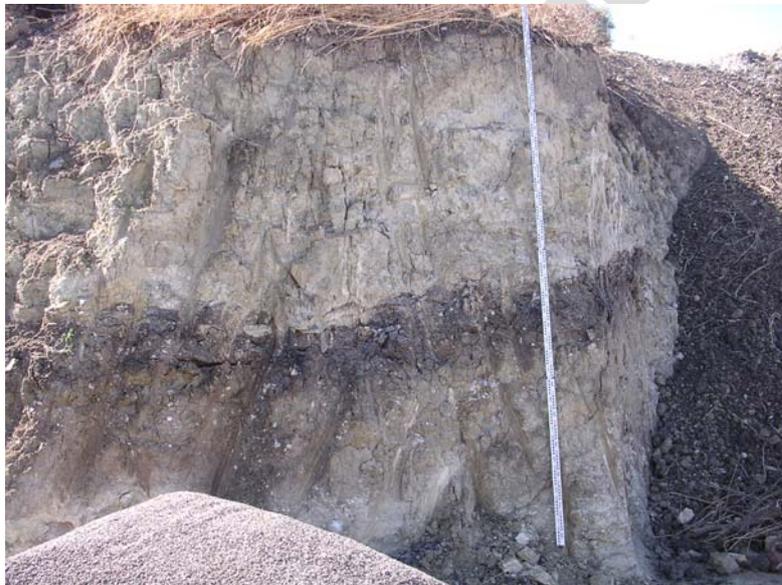
En el sector de edificación (Sector 1) el punto más destacable se encuentra en el vértice que se encuentra en la intersección de las calles A y D (Fig.3), justo bajo una torre de electricidad. Aquí se identificó en perfil la estratigrafía más compleja del solar, que resumimos a continuación:

U.E. [1]: Nivel de tierra vegetal con vegetación de matorral bajo. Presenta una coloración marrón oscura y una granulometría gruesa. Su potencia estratigráfica oscila entre los 10 y 20 cms. No fueron identificados elementos arqueológicos.

U.E. [2]: Depósito coluvional de margas alteradas de coloración amarillenta y textura arcillosa. Contiene nódulos de cal formados por precipitación. Presenta una potencia estratigráfica de, aproximadamente, 2 m. No fueron identificados elementos arqueológicos.

U.E. [3]: Nivel de tierras de color marrón oscuro casi negro, de textura arcillosa y conteniendo algunos nódulos de calcáreo de pequeñas dimensiones. Fue recogido un fragmento muy erosionado de cerámica manual.

U.E. [4]: Nivel de arcilla de color marrón y tonalidad rojiza con bloques de calcáreo de medianas dimensiones. No fueron identificados elementos arqueológicos.

U.E. [5]: Sustrato geológico.

Fig.3: Perfil de la intersección de Calle A-D. Zona de edificación (Sector 1)

El perfil muestra un posible deslizamiento, por el que se produce una aparente inversión estratigráfica, U.E. 2 sobre U.E. 3, cuya causa se debe al elevado grado de inclinación que presenta el solar, ya que el desnivel se agudiza desde la Avda. de Alemania, suavizándose en la zona central, coincidente con el sector 2 (área de servicios), y nuevamente cae de forma aguzada hasta la Avda. Juan XXIII. Los procesos erosivos unido a la presencia de un suelo vegetal de tipo esquelético, han arrastrado los depósitos de margas de cotas superiores cubriendo el relleno (U.E. 3) que se habría generado sobre los niveles superiores arcillosos del sustrato geológico.

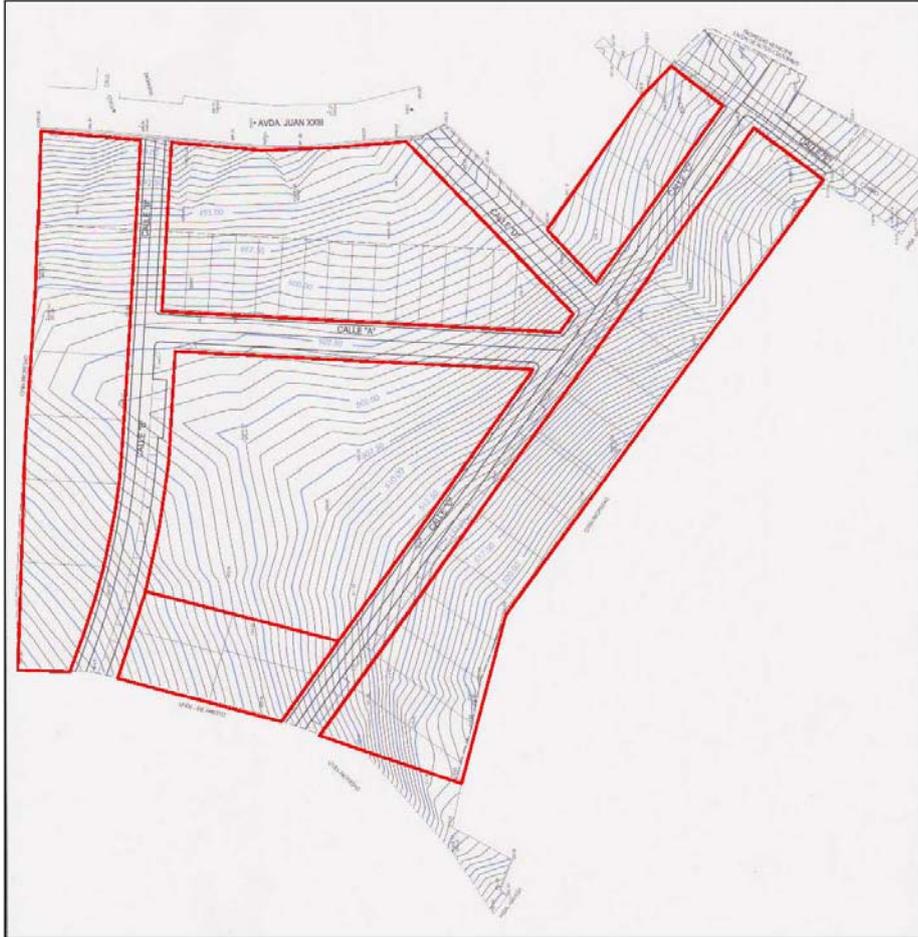
En la primera visita realizada por el equipo técnico al solar (U.E.1) se verificó que los movimientos de tierra ya habían afectado, aproximadamente, al 80% de los terrenos. Se encontraban abiertos todos los viarios previstos: Calle A, B, C, D y E (Lám.1); y la
