ANUARIO ARQUEOLÓGICO DE ANDALUCÍA

INTERVENCIÓN ARQUEOLÓGICA PREVENTIVA EN LAS CALLES CONDE NEGRO 10-12 – MURO DE LOS NAVARROS 42 (SEVILLA).

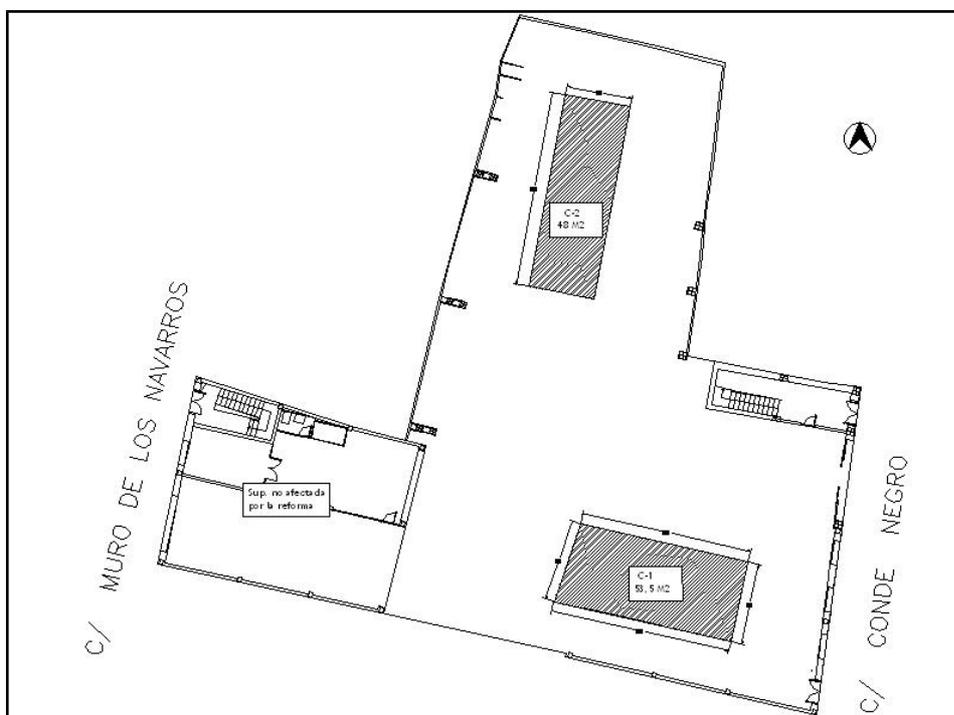
Fig. 1: el solar objeto de la Intervención y situación de los cortes C-1 y C-2.

La Intervención Arqueológica Preventiva se proyectó en un principio como dos cortes rectangulares: el principal, con orientación Este-Oeste, de unos 4 x 19 metros; el segundo, con orientación Norte-Sur, de 4 x 15 metros. Sin embargo, a la hora de plantear los dos cortes, nos enfrentamos con la necesidad de dejar suficiente espacio para el tránsito de las maquinarias de obra; así que resultó preciso reducir el tamaño de los dos cortes sin que ello afectara el análisis arqueológico. Pues, de acuerdo con el Arqueólogo Inspector de la Delegación Provincial de Cultura de Sevilla, D. José Manuel Rodríguez Hidalgo, se volvieron a plantear los dos cortes arqueológicos con unas nuevas medidas: el primero (C-1), de 5 x 11 metros, perpendicular a las dos fachadas; el segundo (C-2), de 4 x 12 metros, paralelo a las fachadas y próximo a la de Muro de los Navarros 42 (Fig. 1). La excavación se realizó a mano hasta la cota de aparición del nivel freático que se situaba a unos -2,23 metros bajo rasante.

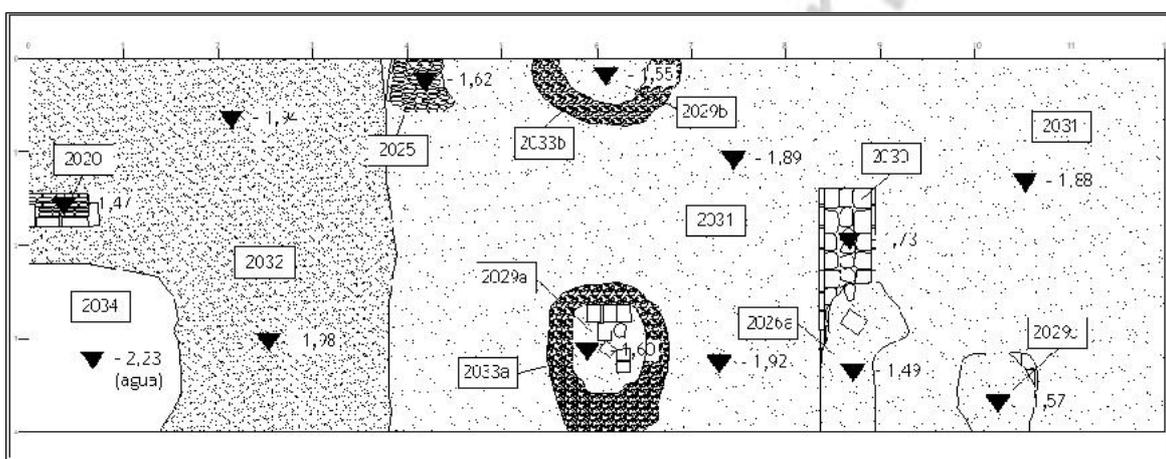
Fig. 2: planta general final del C-2 con las UUEE de los ss. XVI y XVII.

Es la etapa más antigua documentada en el curso de la excavación y tan sólo se encontró en el Corte 2. Los hallazgos cerámicos, entre los cuales destacaban fragmentos de Blanca lisa, *Isabela policroma*, *Yayal*, *Blue on White*, nos permites fechar esta fase al pleno siglo XVI. Perteneían a esta etapa estratos homogéneos que sirvieron para nivelar el terreno en previsión de estructuras constructivas relacionadas con algún ambiente doméstico del cual se hallaron, de forma fragmentaria, sólo las bases 2029a-b y el muro 2030 (Fig. 2):

- UC 2029 a-b: restos de estructuras contiguas al perfil Oeste, de ladrillos y cal, que bien podrían interpretarse como bases de pilares. Se encontraban cubiertas por una capa de cal. Las interpretamos como perteneciente a un conjunto de estructuras domésticas, en parte rotas y/o desaparecidas, y luego niveladas por la UE 2028. Finales siglo XVI, principios siglo XVII. Cotas superiores: -1,57 (2029 a); -1,71 (2029 b).

- UC 2030: muro mixto formado por dos hojas de ladrillos a tizón, con la cámara interna rellena por fragmentos de ladrillos y piedras. El módulo de los ladrillos es 28 x 14 x 4 cm. Discurría aproximadamente en dirección Este-Oeste, cruzando perpendicularmente el C-2 y se encontraba roto en proximidad del perfil Este del corte. Siglo XVI. Cota superior: -1,62.

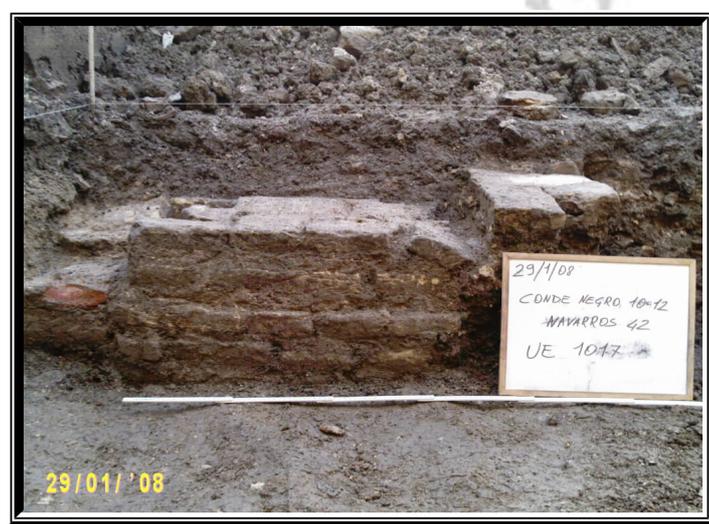
LÁM. 2: el murete 1017.

- UC 1017: muro de fábrica de ladrillos que discurría pegado al Perfil Norte del C-1, paralelamente a 1002 y 1018. De aparejo mixto, con dos hojas de ladrillos a tizón, tenía la cámara interna rellena por fragmentos de ladrillos y piedras. El módulo de los ladrillos es de 28 x 14 x 4,5 cm. 2ª mitad siglo XVII. Cotas: superior: -1,7; inferior: -2,13.

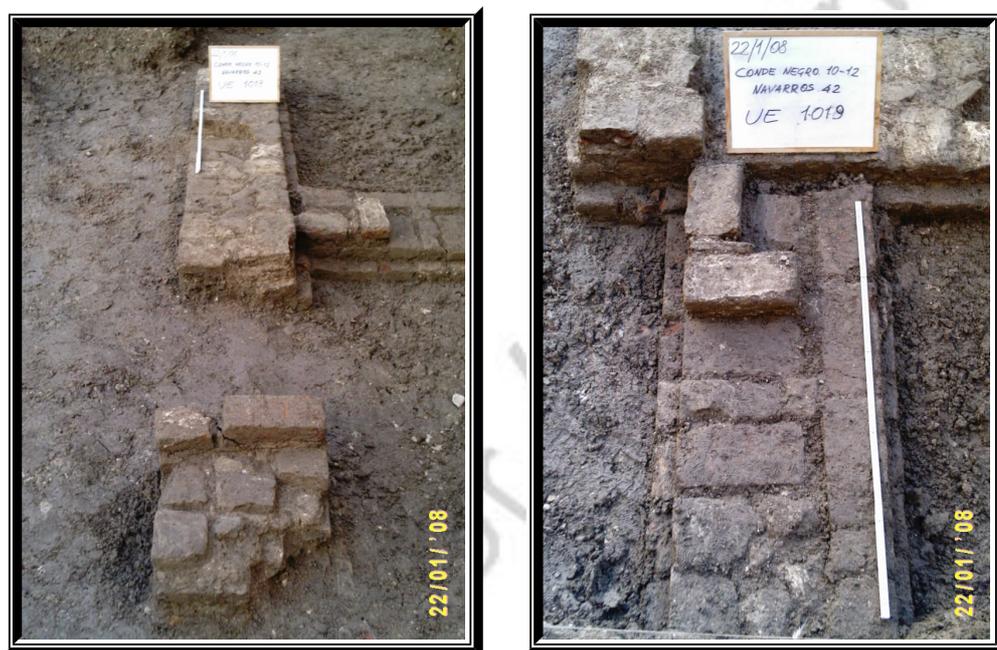
LÁM. 3 y 4: los muros 1018 y 1019.

UC 1018: muro de fábrica de ladrillos que discurría paralelamente a 1002. Presentaba aparejo inglés (de sogas y tizones en hiladas alternas), similar al del muro 1002, y una zapata escalonada formada por una hilada saliente. Con el muro 1019 formaba un conjunto constructivo de una vivienda anterior a la conformada por los muros 1002, 1010, 1013 y 1016. En dos puntos se encontraba arrasando hasta la zapata escalonada por los dos muros posteriores 1010 y 1013. El módulo de los ladrillos es 28 x 14 x 5 cm. 2ª mitad siglo XVII. Cota sup.: -1,95.

- UC 1019: muro de fábrica de ladrillos con aparejo inglés (de sogas y tizones en hiladas alternas). Salía del perfil Sur del C-1, perpendicularmente a 1018 y juntándose con él. Allí donde se juntaba con el muro 1018, dos ladrillos en forma de L conformaban la base de un poste. Interpretamos todo el conjunto como un umbral. El módulo de los ladrillos es 28 x 14 x 5 cm.

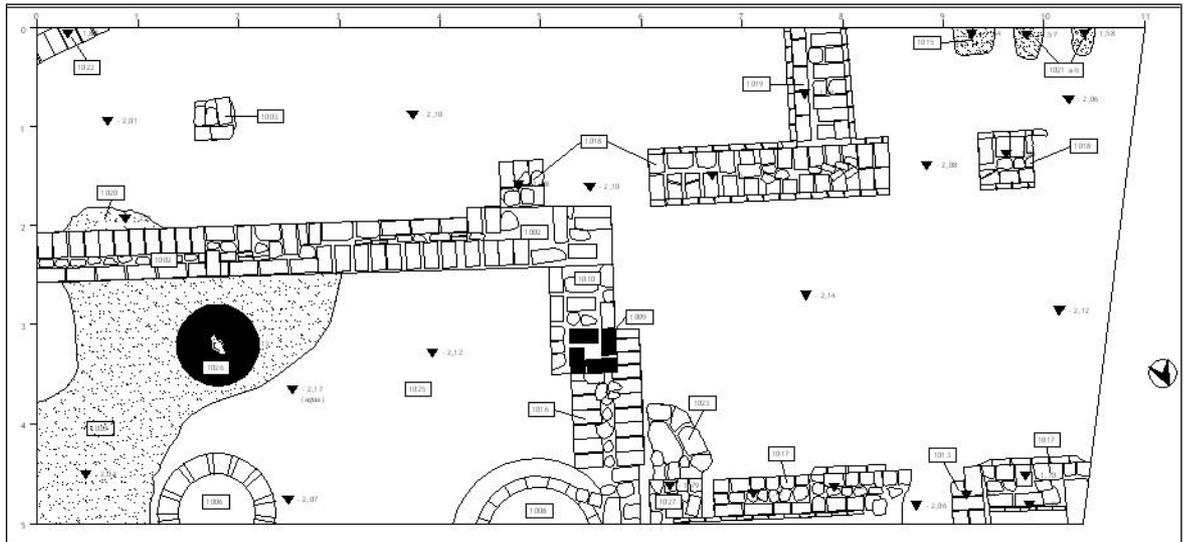
Fig. 3: Planta del C-1 con las estructuras del s. XVII.

A esta etapa referimos todas las UUEE que fechamos al siglo XVII. Según nuestro análisis, durante esa centuria se construyó el conjunto doméstico formado por los muros 1017, 1018 y 1019, fechados a la 2ª mitad del siglo XVII y que dejaron de usarse y en parte se desmontaron para aprovechar los materiales en nuevas estructuras durante la etapa siguiente (Fig. 3). Además atribuimos al mismo siglo el suelo 1020 y un pozo tapado por una piedra de molino (UE 1026). Por otro lado, los suelos de

- UC 1020: restos de un suelo de mortero de cal de color blanquecino, con un grosor de unos 3-4 cm. y calidad. Se extendía en ambos lados del muro 1002, conformándose como un suelo exterior. Se fecha a la 2ª mitad siglo XVII. Cotas: mínima: -1,99; máxima: -2,10.

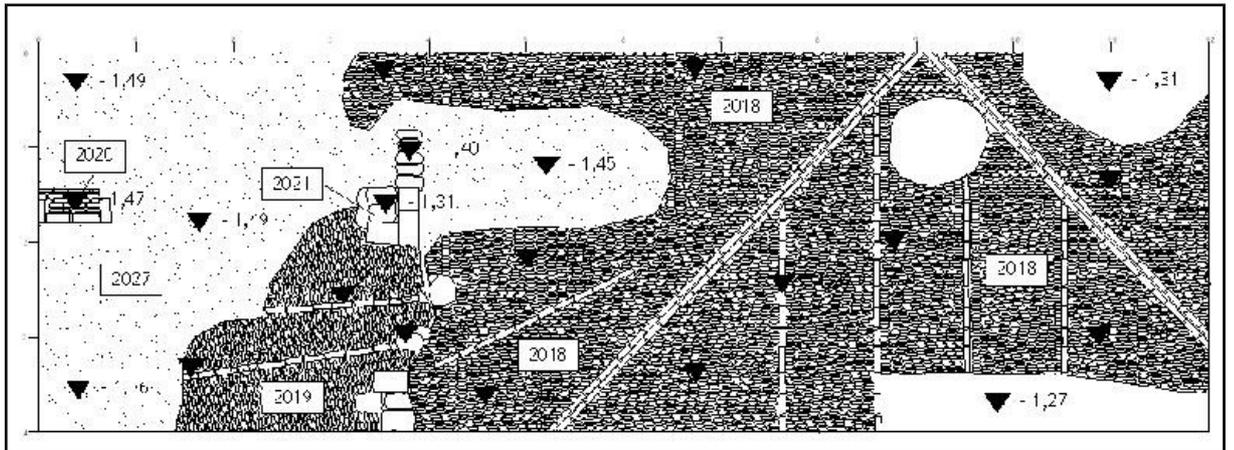
Fig. 4: Planta del C-2 con los suelos 2018 y 2019 de la 2ª mitad del s. XVII.

- UC 2018: solería de patio, formada por ladrillos en hiladas y empedrado en sardinel que se extiende en casi todo el C-2, menos que en el sector Norte donde se encuentra roto por estratos de relleno. No estaba nivelado sino en cuesta, ya que en la zona Norte está a una cota más alta respecto a las zonas Sur y Este. Las hiladas de ladrillos formaban un dibujo geométrico de líneas paralelas y/o diagonales convergentes hacia un centro que se encontraba fuera del corte. Los huecos entre las hiladas se llenaron con un empedrado cuya orientación es NE-SO. 2ª mitad siglo XVII. Cotas: mínima -1,16; máxima -1,30 (Fig. 4).

- UC 2019: restos de solería de patio, formada por hiladas de ladrillos y empedrado en sardinel que se encontró tan sólo en el sector Norte del C-2. Las dos hiladas de ladrillos discurren casi paralelas y los huecos entre ellas se llenaron con empedrado cuya orientación es, aproximadamente, E-O. 1ª mitad siglo XVII. Cotas: mínima -1,33; máxima -1,37.

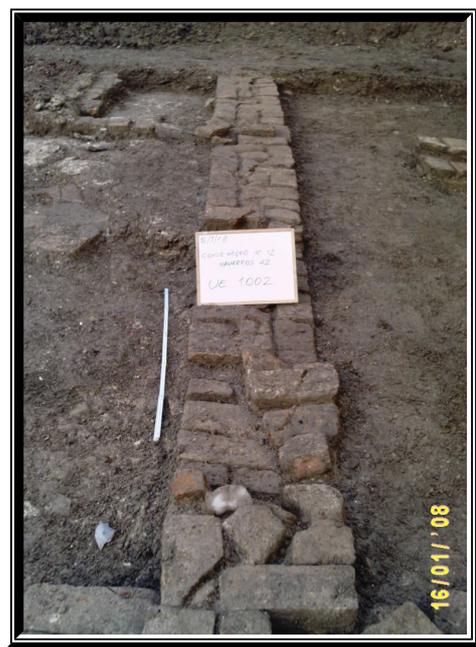
LÁM. 5: vista del muro 1002.

- UC 1002: muro de fábrica de ladrillos con aparejo inglés (de sogas y tizones en hiladas alternas). Se extiende por más de la mitad de C-1, hasta juntarse con el muro 1010, al que se adosa, conformando con este un espacio que interpretamos como patio exterior de una vivienda. El módulo de los ladrillos es 29 x 14 x 5 cm. 2ª mitad siglo XVIII. Cota superior: -1,62; inferior: -2,12.

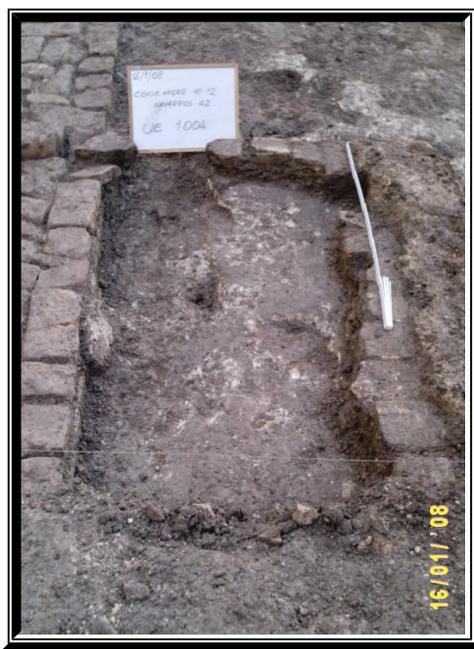
LÁM. 6: vista de la UC 1004.

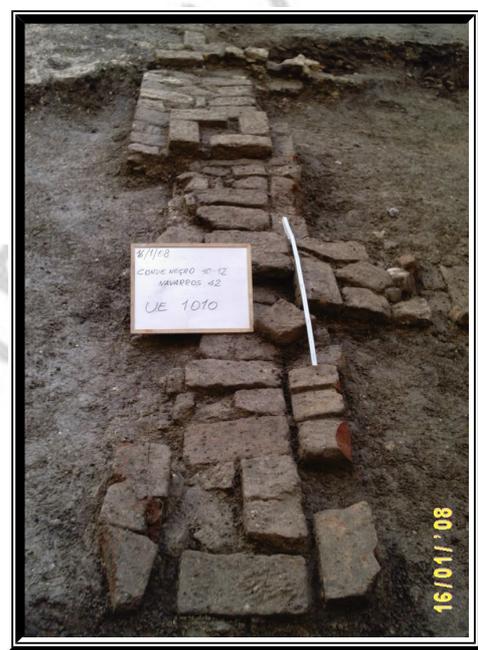
LÁM. 7: vista del muro 1010.

- UC 1010: muro de fábrica de ladrillos con aparejo mixto. Tenía tres hiladas: a sogas las externas y a tizón la interna. Discurría perpendicular al muro 1002, que a él se adosaba. Medía unos 64 centímetros de grosor. Según nuestra interpretación, actuaría como muro divisorio entre una ambiente exterior y otro interior. El desgaste de los ladrillos en el espacio del muro incluido entre las bases 1009 A y B, nos indicaría que, efectivamente, se trataba de un umbral enmarcado por dos postes. El módulo de los ladrillos es 28 x 14 x 5 cm. Entre los ladrillos aparecieron fragmentos de melado rojizo, y *Sevilla Blue on White*. 2ª mitad siglo XVIII. Cotas superior: -1,61.

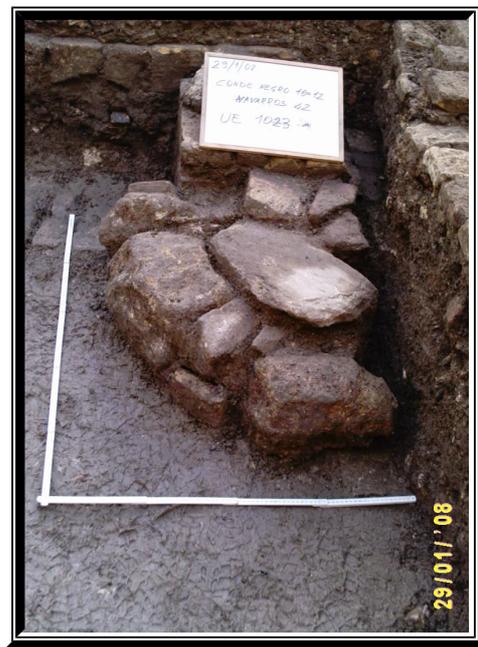
LÁM. 8: la estructura UC 1023.

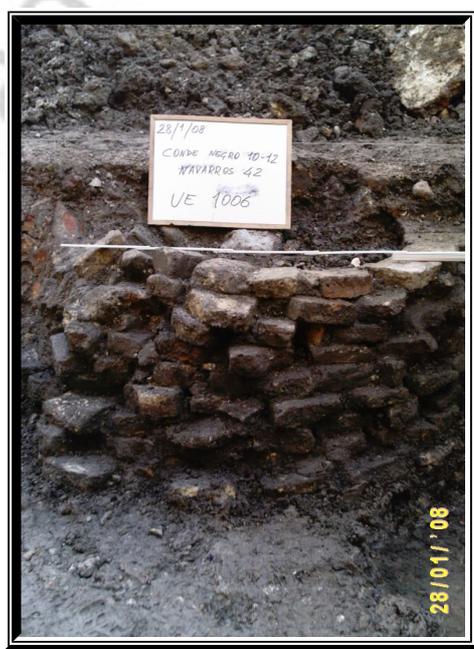
LÁM. 9: el pozo 1006.

- UC 1006: pozo ciego de fábrica de ladrillos que apareció pegado al perfil Norte, parcialmente incluido en él. Los ladrillos estaban parcialmente dañados y toda la estructura aparecía en parte rota y hundida en su lado Oeste. Es una de las estructuras más recientes entre las halladas en el C-1. En la fosa del pozo se hallaron fragmentos de azulejo tipo *Delft* y de loza popular Trianea. Siglo XIX. Cotas: mínima: -1,67; máxima -2,17.

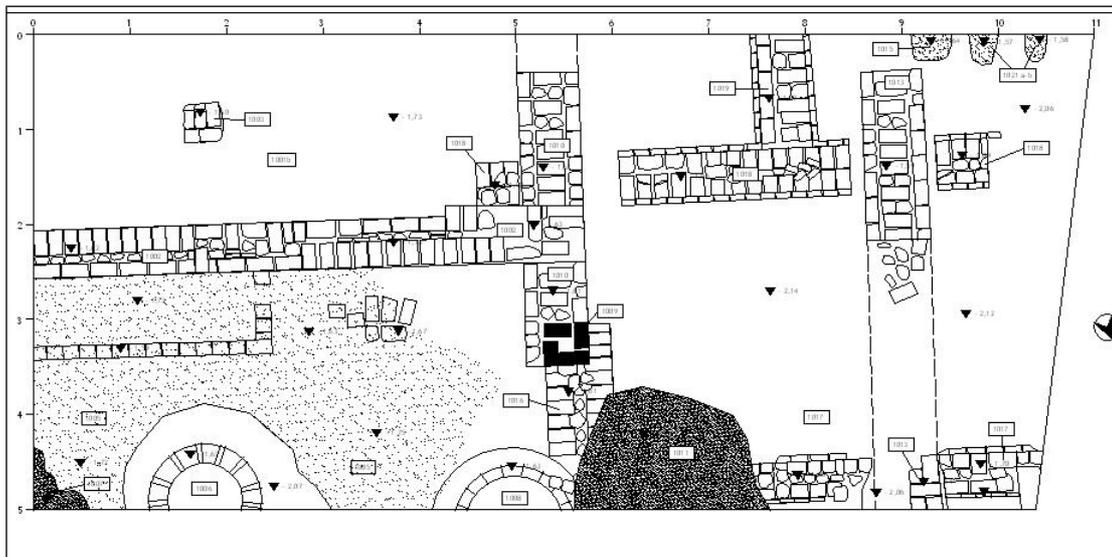
Fig. 5: Planta general del C-1 con los niveles del s. XVII hasta el s. XIX.

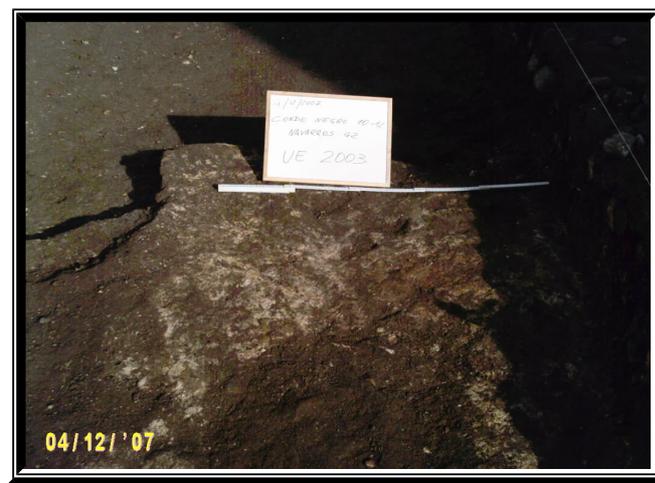
LÁM. 10: suelo de cal 2003.

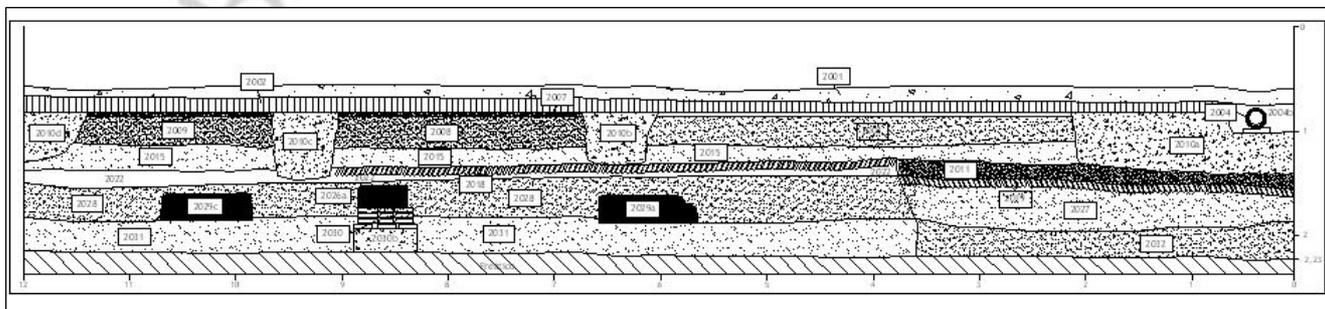
Fig. 6: Perfil Oeste del C-2.

En el Corte 2 la secuencia estratigráfica testimonia una continua y temprana ocupación del lugar ya desde el siglo XVI, cuando los primeros niveles antrópicos se implantaron en un medio natural formado por muladares, charcas y caños de desagüe (2035). Esta etapa

está atestiguada por las crónicas de la época, que nos hablan de una serie de casas construidas adosándolas a la muralla en una zona en el cual estas primeras viviendas se alternaban con solares sin edificar y que destacaba por su estado de degradación y suciedad. Como hemos visto, a pesar de su estado marginal, el arrabal de San Roque podía considerarse formado ya en el siglo XVI (Fig. 6).

Por lo tanto pudimos documentar niveles que, desde esa centuria llegan hasta la actualidad, a través de sucesivas nivelación del terreno. En un principio parecía que hubiera dos parcelas distintas que se pudo distinguir por diferentes rellenos y por una ligera diferencia de cotas: la primera, que se ha detectado en casi todo el Corte, estaba atestiguada por las UUEE 2018, 2022, 2028 (siglo XVII), 2026, 2029, 2030, 2031 (siglo XVI); la otra, que aparece en el extremo Norte del sondeo, estaba documentada por las UUEE 2019, 2020, 2021, 2027 (siglo XVII) y 2032, 2034 (XVI). A partir del siglo XVIII, asistimos a la unión de las dos áreas que llegaron a formar una única parcela, como demuestran los rellenos 2015 (siglo XVIII), 2008-2009 (finales siglo XVIII, principios siglo XIX) y la solería de empedrado 2002, que se hallaron extendiéndose en toda el área del Corte 2. Esta condición de parcela única se mantuvo hasta la actualidad.
