ANUARIO ARQUEOLÓGICO DE ANDALUCÍA

ACTIVIDAD ARQUEOLÓGICA PREVENTIVA EN LA PARCELA 13C DEL PLAN PARCIAL 07 DE CÓRDOBA

VIRGINIA BAREA PAREJA

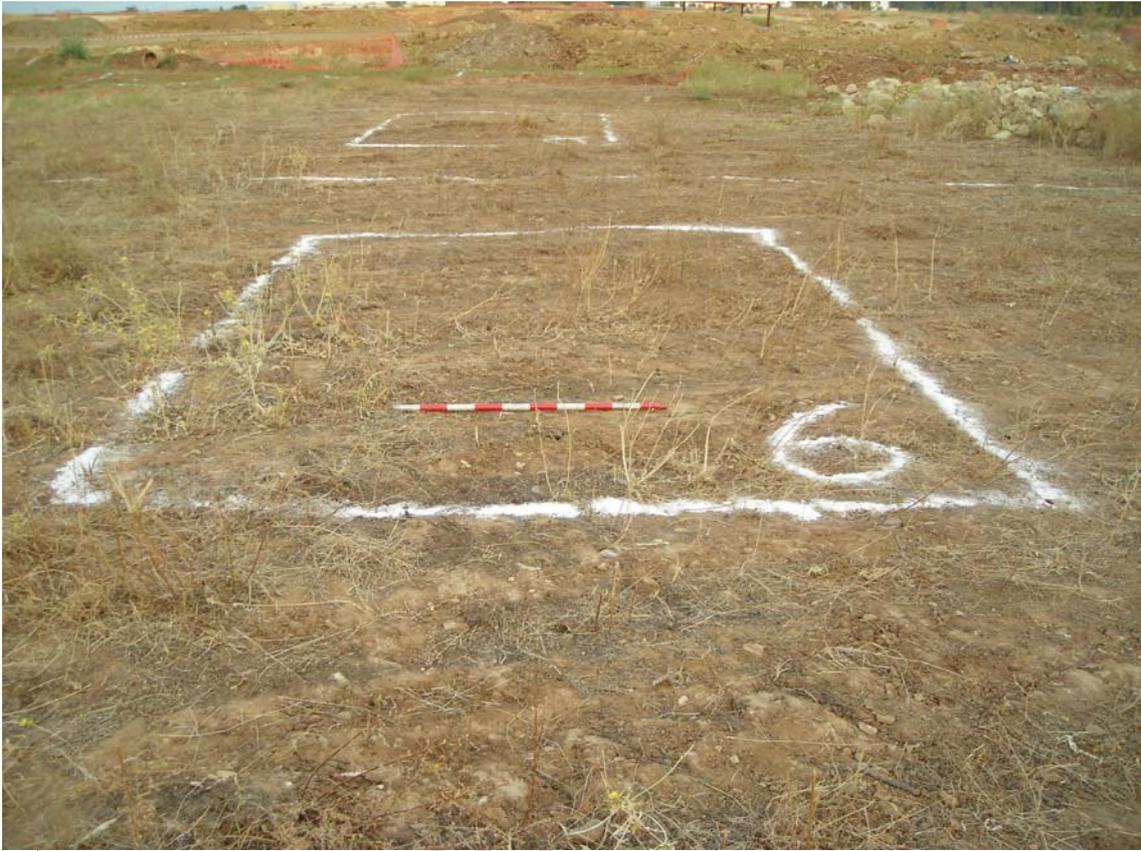
LÁMINA I

En todos ellos se retirará, de manera mecánica, un primer estrato vegetal de unos veinte centímetros (U.E. 14), correspondiente a la tierra de cultivo propia de la zona en la que nos encontramos. Una vez retirado este estrato de tierra grisácea se procederá a la excavación manual. A muy poca profundidad se documentaran los restos de época Medieval-Islámica, reflejándose, en un primer estadio de la excavación, por medio de derrumbes de tejas, mampuestos, tapial y estuco.

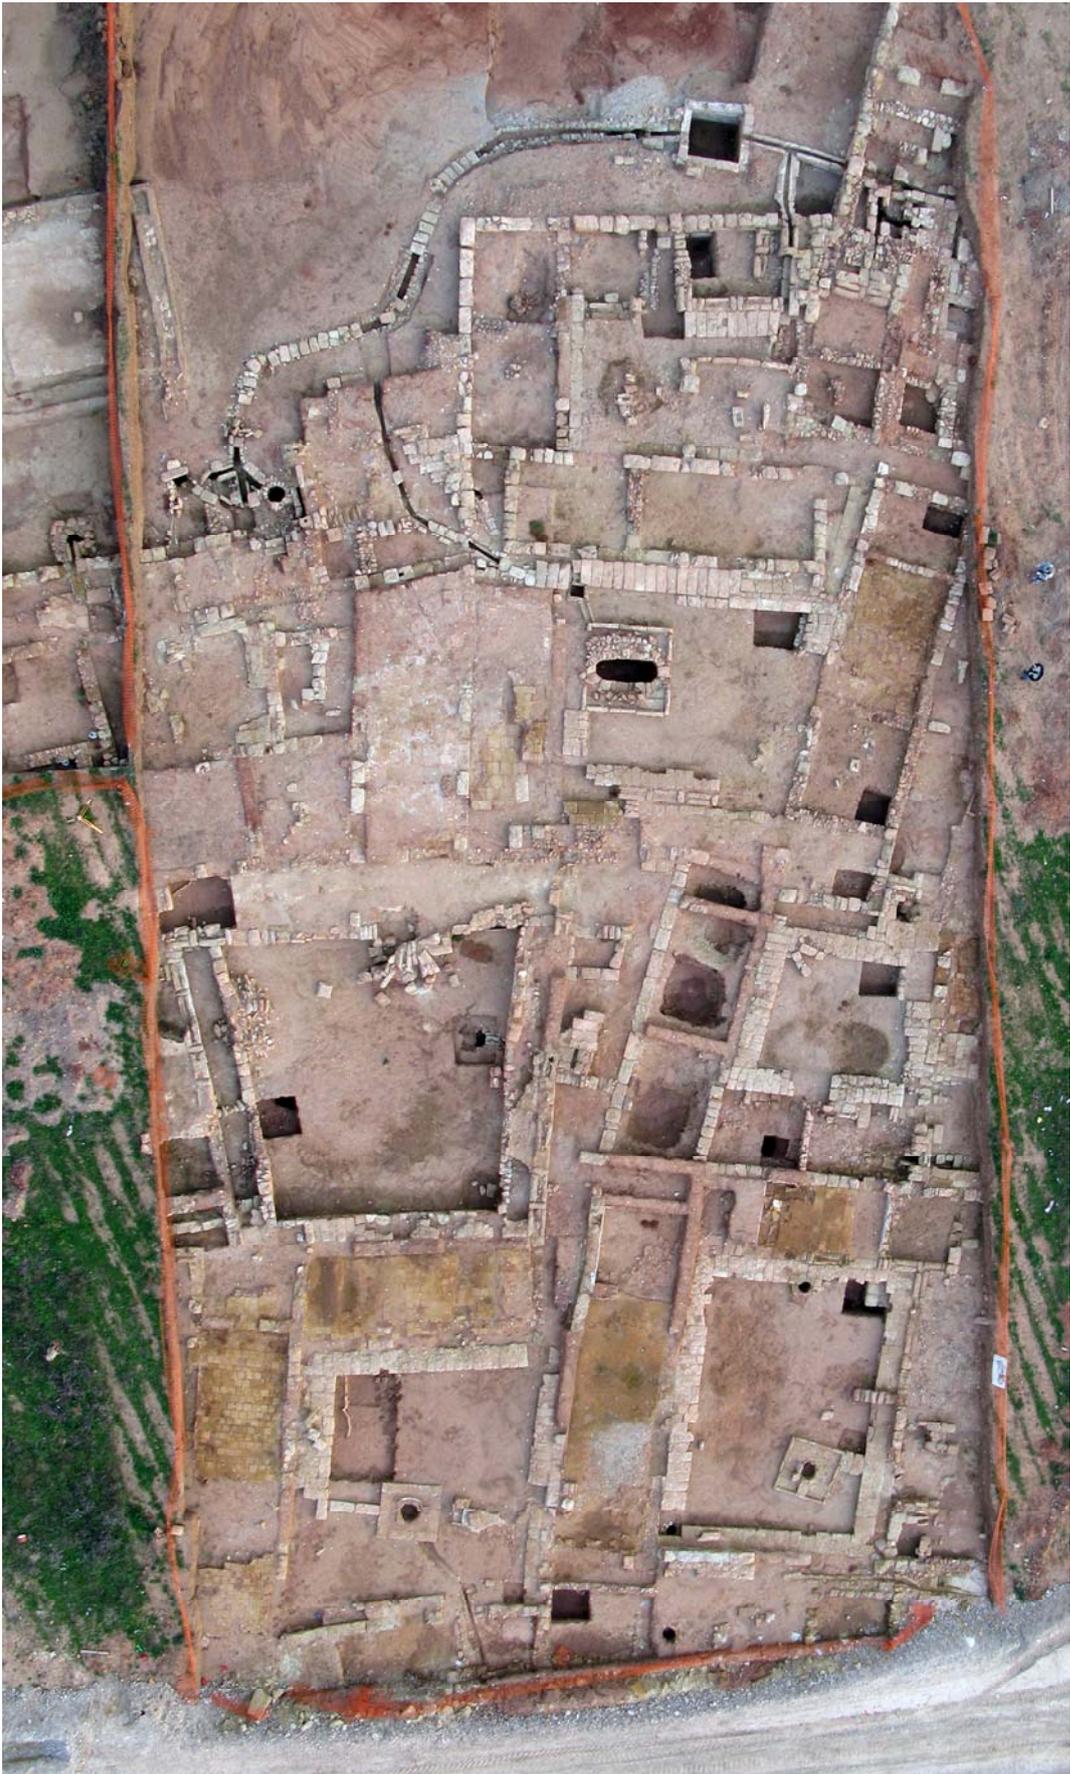
LÁMINA V

documentados pone claramente de manifiesto la existencia de dos grupos de estructuras, de un lado aquéllas que adoptan una dirección SO-NE, y de otro las que se disponen N-S. Para visualizar claramente este planteamiento basta con dividir el plano en dos por la mitad, y veremos como las estructuras de la zona oriental tienen dirección SO-NE, mientras que las de la zona occidental están dispuestas N-S. Este hecho, pues, nos da idea de que una parte de estas estructuras debió existir antes que la otra, adaptándose la segunda a la disposición que las primeras tuvieran. No ha podido constatarse estratigráficamente cual de ellas se originó primero, pues el material cerámico asociado apunta a una existencia coetánea de todas las estructuras exhumadas, por lo que el período transicional entre la construcción del primer grupo de estructuras, y la del segundo no debió ser muy grande.

Sin embargo, el urbanismo conformado por las estructuras localizadas en la Parcela 13C deja entrever una estructura urbana no del todo ortogonal, pues, si bien las unidades domésticas detectadas adoptan en la mayor parte de los casos una planta cuadrangular o rectangular, la planta general de los restos

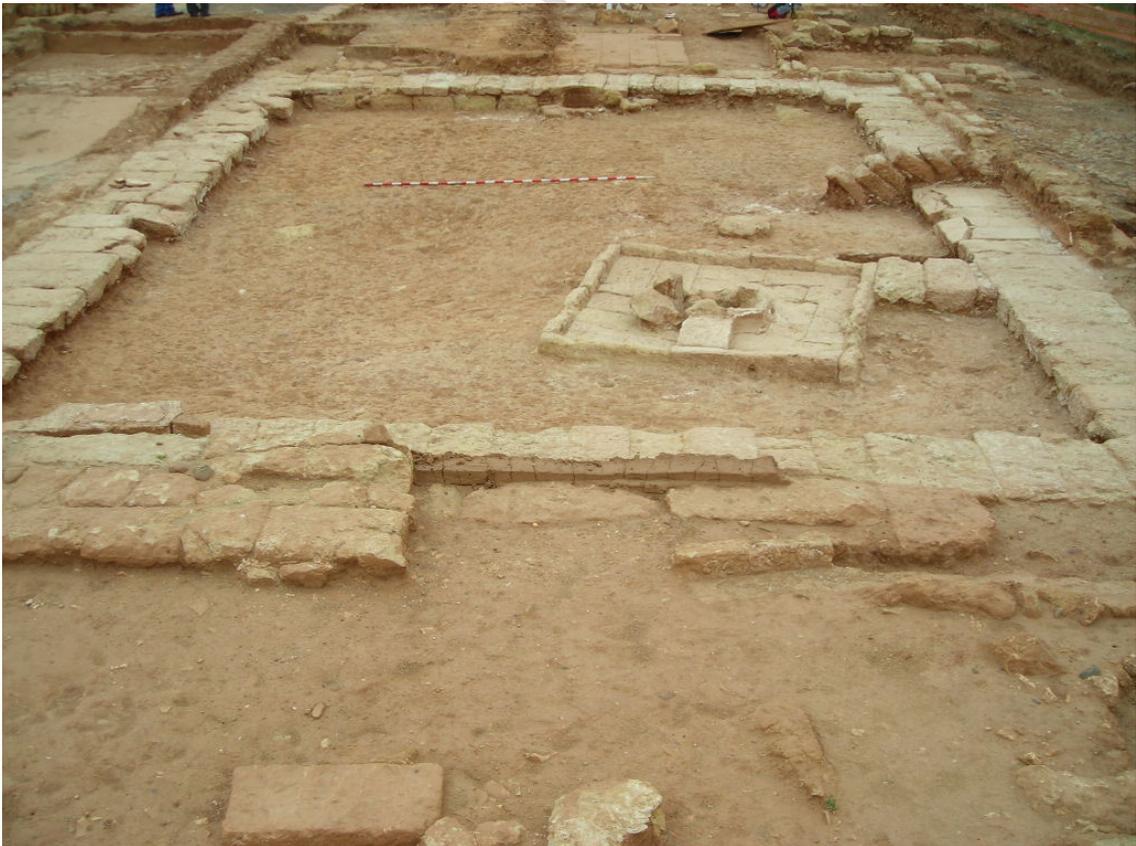
LÁMINA X

VIVIENDA 2. Esta segunda vivienda, separada de la anterior por el muro medianero U.E. 260, ocupa la esquina Sureste de la parcela. Consta de cuatro crujías que se disponen en torno a un patio. Las crujía este no ha podido documentarse completa por perderse dentro de los límites de la Parcela 13D. Esta casa está conformada por los espacios 1, 2, 3, 4, 5, 9, 11, 12, 13, 16, 23, 24, 28, 84, 89, 90 y 91. La planta, de forma cuadrangular, tiene unos 323 m². Al igual que en el caso anterior, el patio (E-9) de la vivienda 2, de más de 100 m², posee un andén perimetral de losas de calcarenita dispuestas a tizón. Como curiosidad dentro de este espacio, resaltar la presencia de dos pozos: uno encastrado en el andén que discurre en el lado norte del patio, y que conserva parte del brocal de cerámica que debió tener. El segundo se encuentra ubicado próximo a la esquina sureste del patio, y cuenta con un rebosadero de calcarenita de 4 m²., cuyo reborde se encuentra sobreelevado. Se conserva la parte baja del brocal que debió ser de piedra. La *crujía norte* se encuentra ocupada por los espacios 13, 16, 28, 89 y 90. Debido a sus dimensiones, 12,5 m², al pavimento de losas de barro y por la decoración a la almagra de sus paredes podríamos considerar el espacio 16 como una alcoba. El resto de espacios de esta crujía no aportan indicios claros que nos permitan aclarar su funcionalidad, ni tampoco la cerámica asociada a ellos. Especialmente curioso parece el espacio 28, que por sus dimensiones, y por encontrarse aparentemente en relación exclusiva con el patio, pudo servir como pequeña alacena o tinajero. La *crujía oeste* está conformada por los espacios 5, 84 y 91. Destaca dentro de ellos el espacio 84, de 22,5 m², con suelo de estuco, y paredes revestidas a la almagra. Las dimensiones y decoración del mismo

hacen pensar que se usara como sala principal. Tanto del espacio 91, al norte, como del 5, los separa un medio tabique que deja un claro para acceder de una estancia a otra. Tanto el espacio 91, de 10,5 m², como el espacio 5, de 14 m², debieron funcionar probablemente como alcobas, teniendo esta última una parte en la que se conserva parcialmente el suelo de losas de barro, y otra en la que el pavimento es de tierra apisonada, y que debió ser ocupado por alfombras. La *crujía sur* está conformada por los espacios 1, 2, 3, 4 y 11. El espacio 1 sólo se ha documentado parcialmente, dado que se extiende hacia la Parcela D y el vial. El espacio 11 posee un pavimento de lajas de caliza, el cual suele estar relacionado con establos. Por esta *crujía sur* también discurre un canal de piedra, conservado parcialmente, que quizá estuviera en relación con el pozo documentado en el espacio 4, aunque tal relación no se ha podido ver, dado el arrasamiento en esta parte de las estructuras. Ello nos hace dudar a la hora de atribuir a los espacios de esta *crujía* una funcionalidad propiamente doméstica. La *crujía este* está conformada por los espacios 12, 21, 23 y 24, este último caracterizado por un empedrado de cantos que se extiende hacia la Parcela 13D.

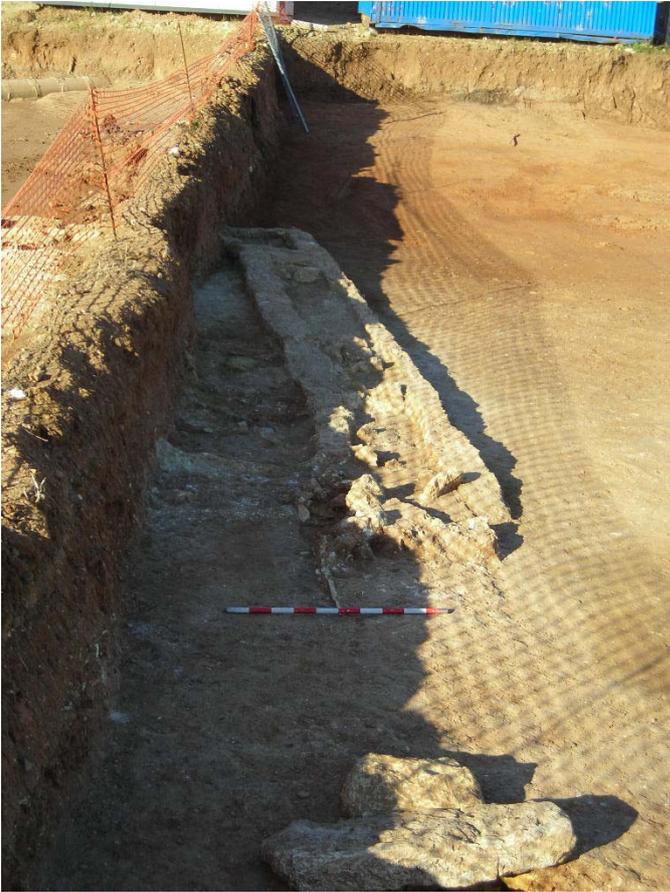
LÁMINA XXIII

2. **Sector jardín-huerto:** ésta es una zona en principio abierta, que se caracteriza por la ausencia de estructuras, salvo los restos muy arrasados de lo que debió ser una alberca, y que se extiende ocupando toda la zona noroccidental de la parcela. El límite sur de este espacio lo establece un canal (U.E.438) que recorre, en dirección NE-SO toda la zona norte de la excavación. Este gran espacio abierto (E-67), debería interpretarse como una zona de jardín, con rica vegetación que recreará un ambiente fresco y agradable, y/o de cultivo de algún tipo de productos hortofrutícolas. De la alberca, de planta cuadrangular, documentada en su mayor parte en la parcela 13B, sólo se conserva lo que debió constituir su cimentación. Se observan unos canalillos en el interior de su perímetro, por los que debió circular el agua, partiendo de ahí, a otro punto del jardín. La presencia de este tipo de grandes espacios abiertos tiende a relacionarse más con ambientes de carácter más residencial que doméstico.

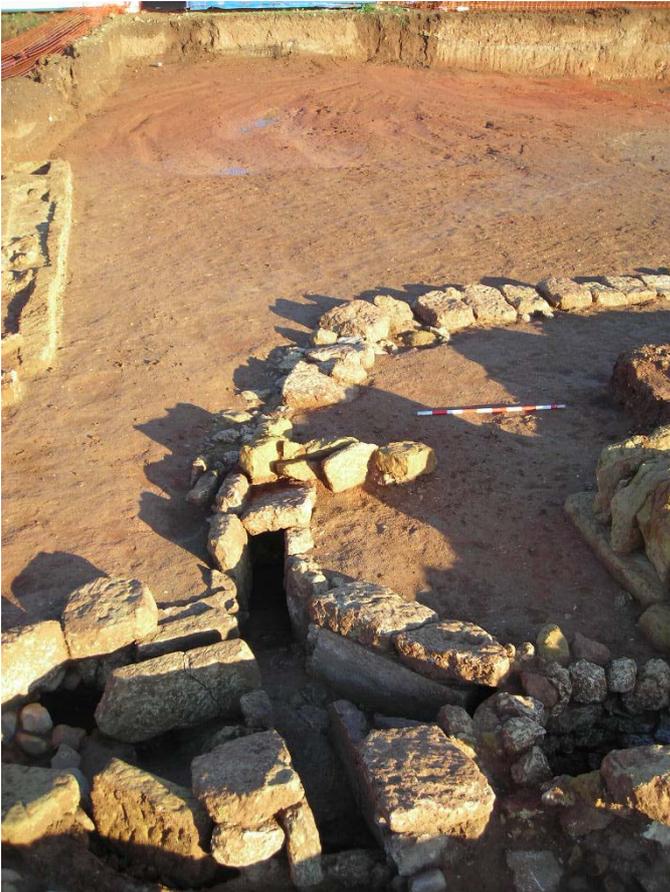
LÁMINA XXV

3. **Sector infraestructuras hidráulicas:** es la zona que se caracteriza por una concentración de estructuras de carácter hidráulico, y de una serie de espacios a los que hemos atribuido, más que una función residencial, otro tipo de ocupación, quizá relacionada con el cultivo y explotación del amplio sector jardín-huerto. Múltiples canalizaciones, pozos, así como un aljibe se agrupan en el extremo norte de la parcela, estando algunas de ellas intercomunicadas entre sí, y muy probablemente relacionadas con el

jardín-huerto. Este sector estaría conformado por los espacios 47, 49, 50, 51, 54, 56, 59, 61, 62, 64, 65, 66, 68, 69, 70, 71, 72, 73, 74, 75, 76 y 93. Dentro de este mismo grupo cabría hacer una división: hemos de distinguir las estructuras documentadas en la zona noroccidental, de la que parte un largo canal de piedra (U.E. 438) que vierte en el aljibe, y las localizadas en la zona nororiental, de las que igualmente parte otra serie de canales que llegan también al depósito.
