ANUARIO ARQUEOLÓGICO DE ANDALUCÍA

2007

INTERVENCIÓN ARQUEOLÓGICA EN LA C/ ESCUDO DEL CARMEN N° 11 (GRANADA). FASES DE EVOLUCIÓN, RESTOS EXHUMADOS Y TÉCNICAS CONSTRUCTIVAS

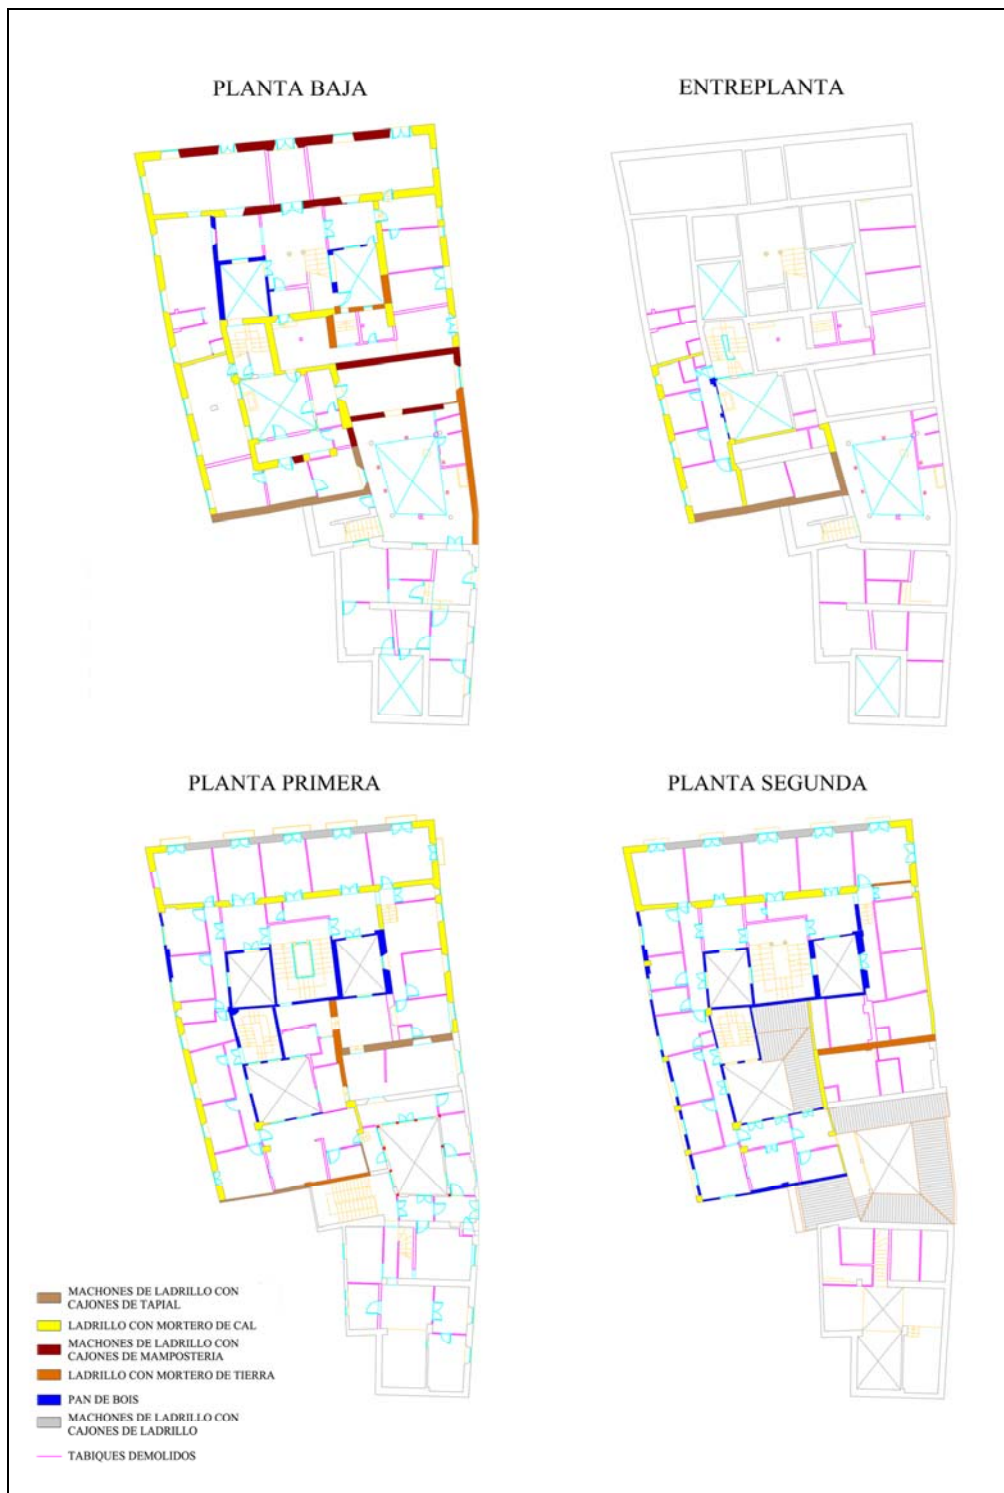
FIGURA 1 – Técnicas constructiva reconocidas en las diferentes plantas

El proceso de estudio realizado sobre los paramentos murarios, ha permitido identificar siete técnicas constructivas en total. Pasamos ahora a describir las distintas técnicas constructivas que se han reconocido cuya disposición presentamos en el gráfico (**Figura 1**), que ilustra los muros de las diferentes plantas del edificio, considerando la planta baja como la más importante al estar en contacto con los restos arqueológicos hallado en el subsuelo.

A) Ladrillos unidos con mortero de cal: Son paramentos levantados con líneas de ladrillos unidos con un mortero con abundante presencia de cal, lo que le da una considerable consistencia. Los ladrillos son, por lo general, muy regulares, probablemente reutilizándose las mismas piezas en las distintas fases de construcción de la edificación. Tienen unas medidas aproximadas de 30 cm x 14,5 cm x 3,5 cm, presentado un perfil delgado y alargado, y en general presentan una buena cocción, disponiéndose horizontalmente. Aparecen como único elemento constructivo, o en combinación con cajones de tapial, de mampostería o con cajones de ladrillos cogidos con un mortero diferente. También aparecen asociados a armazones de madera, en lo que se conoce como *Pan de Bois* (a continuación). Los pilares importantes de la vivienda, machones y muros de carga fueron levantados con ladrillo. Esta técnica constructiva se ha asociado a algunas de las fases más modernas del edificio.

B) Ladrillos unidos con mortero de tierra : En este caso, el mortero empleado para unir los ladrillos es de tierra, con presencia de árido de grano fino y medio, y escaso de cal. Cuando aparece cal es por lo general en grandes nódulos, que se pueden observar a simple vista, con un diámetro que puede llegar a alcanzar el centímetro. Los ladrillos son iguales a los anteriores, presentando también una regularidad en las dimensiones, que son de 29 cm x 14,5 cm x 3,5 cm aproximadamente. Aún así hemos de señalar que los muros realizados con esta técnica aportan una gran consistencia y solidez a la vivienda. Aparece en distintos muros de carga del edificio, solo o en combinación con cajones de tapial. También se ha documentado formando cajones en el interior de paramentos de ladrillos unidos con mortero más rico en cal. Probablemente corresponda esta técnica a las fases más antiguas del edificio.

C) Machones de ladrillos con cajones de tapial: La técnica del tapial, cuyo origen es muy remoto, es suficientemente conocida y se ha aplicado abundantemente en los edificios granadinos desde al menos la época medieval. En el caso de nuestro edificio, los cajones de tapial no aparecen en solitario, formando por sí mismos el paramento, sino que se insertan en combinación con machones de ladrillos. Se trata de un tapial terroso, enmarcado en cajones compuestos por el propio tapial o en cajones de ladrillo. Los muros de ladrillo se localizan principalmente en las paredes que lindan con la casa de la calle Laurel de San Matías, y en la planta baja en la amplia sala del lado oriental del edificio.

D) Machones de ladrillos con cajones de mampostería: Esta técnica es similar a la descrita anteriormente, pero en este caso los cajones son de mampuestos, éstos son, piedras de mediano tamaño dispuestas al interior de unos cajones que se combinan en el paramento con los machones de ladrillos. Se trata de cajones de mampostería encintados de ladrillo, y unidos los mampuestos con un mortero de tierra escaso en cal. Aparecen fundamentalmente en la fachada atribuida al siglo XIX, que da directamente a la calle Escudo del Carmen. Tanto en esta técnica como en la anteriormente descrita, los ladrillos siguen siendo muy regulares y respondiendo a las mismas dimensiones ya mencionadas.

E) Paramentos a base de machones de ladrillos con cajones de ladrillos: Se trata de una combinación de dos tipos de fábrica realizadas con ladrillo, en la que unos cajones realizados con ladrillos unidos con un mortero terroso, con poca presencia de cal en nódulos, se insertan en las líneas de ladrillos con un mortero de color rosáceo mucho más rico en cal. Desconocemos el porqué de la elección de esta combinación, si bien puede responder a razones económicas, dado que el mortero de tierra pobre en cal es mucho más barato que aquel rico en cal. Esta técnica aparece en la fachada del siglo XIX, en las plantas primera y segunda, combinándose en este mismo paramento con la técnica de machones de ladrillos con cajones de mampostería en la planta inferior. Quizás responda a las mismas razones estructurales que encontramos en la combinación de ladrillos con cajones de tapial en otras partes del edificio, con lo que se pretenda resolver los mismos problemas de humedad. Al no ser el tapial la técnica más frecuente en el siglo XIX, se acudió a la fábrica de ladrillos con un mortero más barato al ser muy pobre en cal.

F) Técnica del *Pan de Bois*: Esta fábrica supone una original solución técnica para aligerar los muros sin que por ello pierdan consistencia y solidez como muros de carga de gran parte del edificio, recibiendo además los empujes de la mayor parte de las techumbres del edificio. Supone la realización de una armadura a base de tablas de

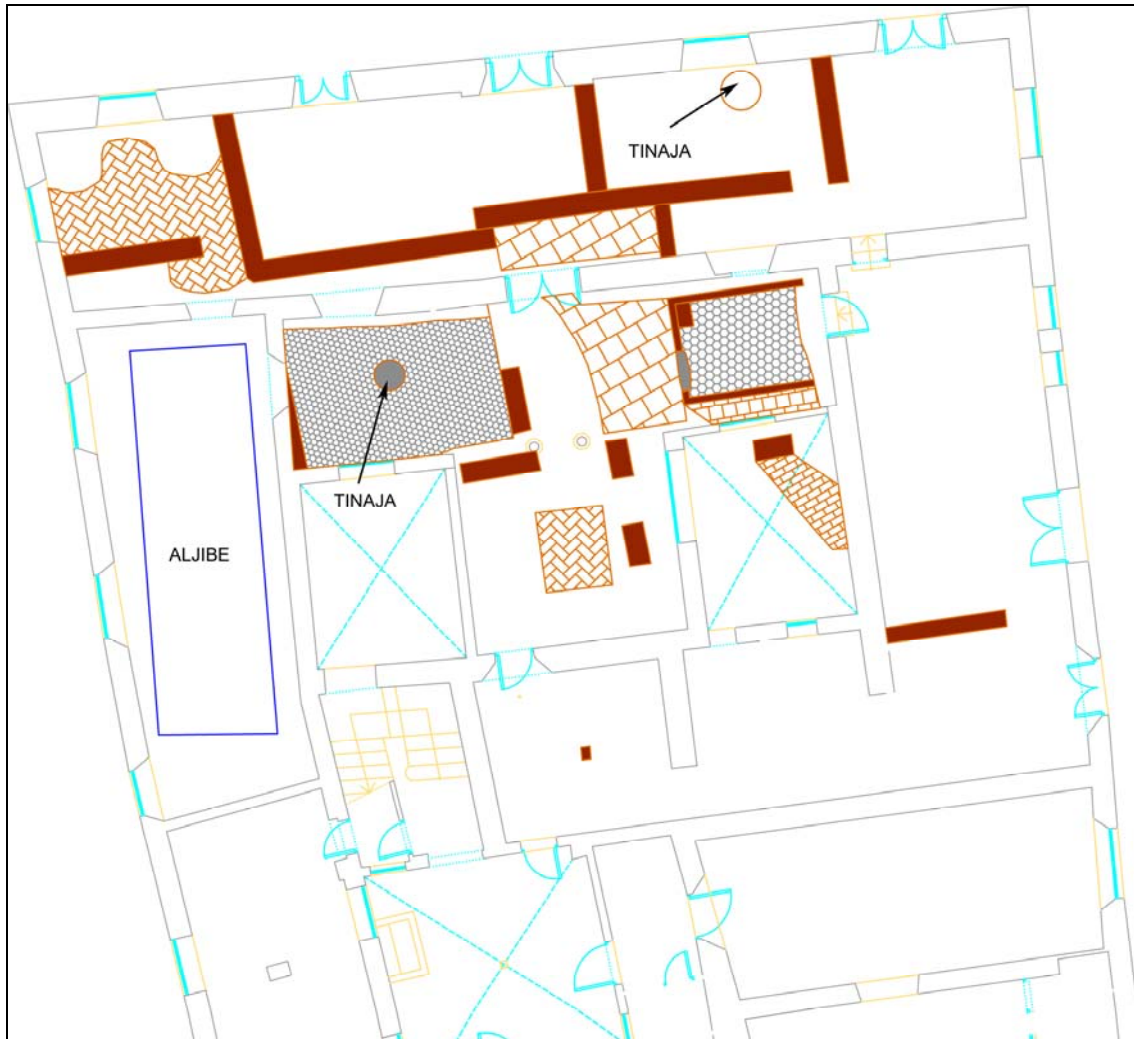
FIGURA 2 – Planta de los restos arqueológicos perteneciente a la fase 3

Lamentablemente, no ha podido documentarse cual sería la fachada original, ya que ésta quedaba más adentrada en la c/ Escudo del Carmen, estando la cimentación de ésta o bien arrasada o bien bajo la misma calle. Si que hemos podido trazar cual sería la zona de entrada a las distintas unidades domésticas (**Figura 2**), como decíamos, constituida por una serie de muros de ladrillos unidos con un mortero de cal y en otra ocasiones de tierra y cal, que estaban asociados a suelos o pavimentos a base de losas cuadradas de barro cocido colocadas diagonalmente o de ladrillos colocados en espiga. Algunas de estas habitaciones se hallaban alrededor de un patio que presentaba una pavimentación realizada con empedrado de cantos que en su parte central tenía una estructura circular protegiendo una tinaja que se hallaba en el subsuelo. Esta fase se ha documentado también en la parte oriental, la que da a la c/ Laurel de San Matías, pudiendo fecharse por el material cerámico recuperado (Lámina 1, 2046-2). Otra estructura de almacenaje de aguas y perteneciente a esta fase es la tinaja que se halló prácticamente bajo el muro de la nueva fachada y que pertenecía a una de las tres unidades residenciales.

Otro elemento destacado que se ha documentado ha sido una estructura de forma rectangular, que visto la potente capa de color negro que presentaba en su interior se ha interpretado como carbonera.
