ANUARIO ARQUEOLÓGICO DE ANDALUCÍA

2007

**INFORME Y MEMORIA DE LA INTERVENCIÓN ARQUEOLÓGICA
PREVENTIVA EN LA C/ PINTOR PALOMINO Nº 13 DE CÓDOBA.**

CAROLINA MARTÍN BLANCO

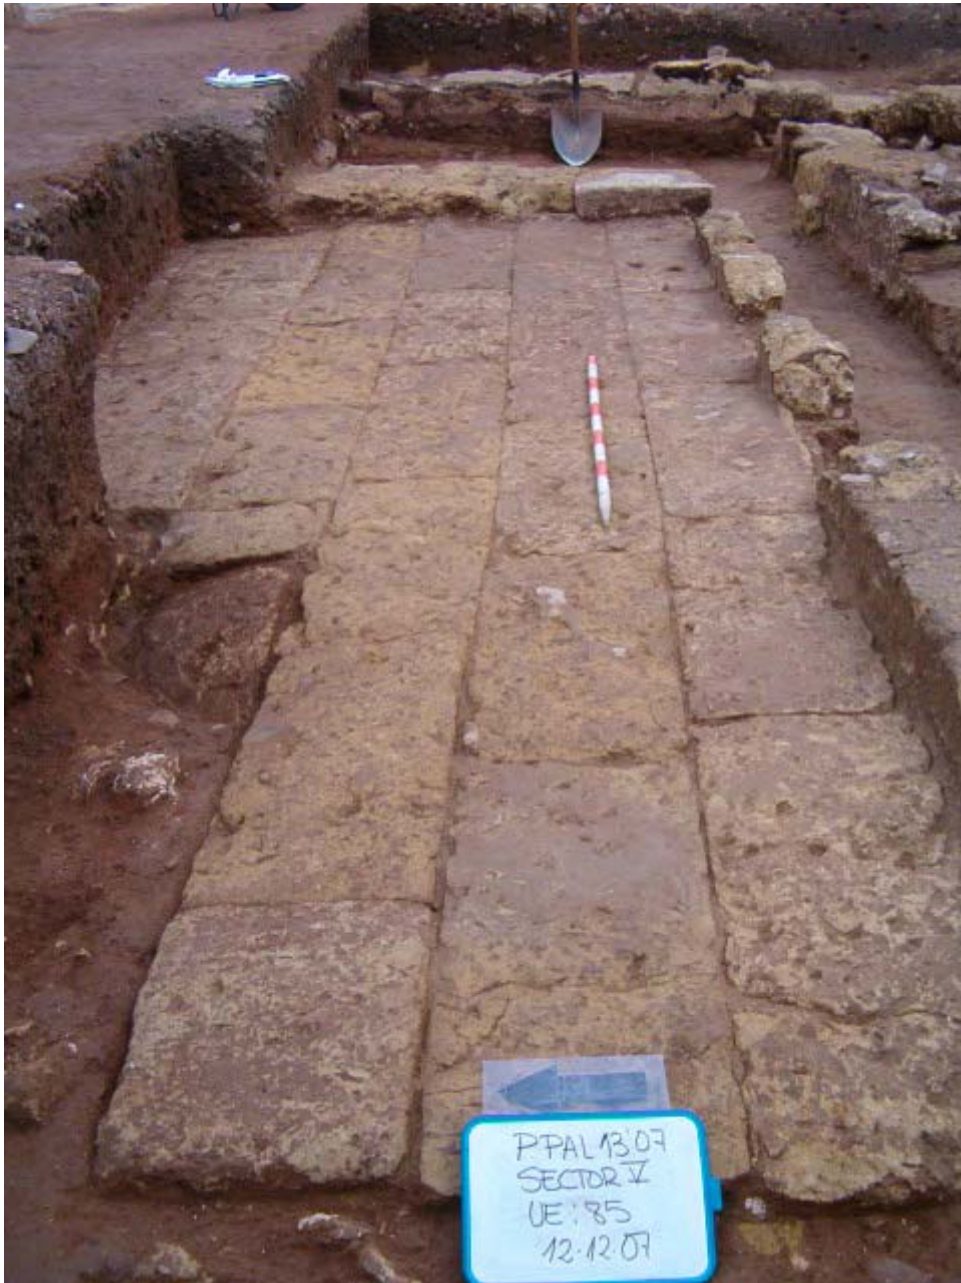
Lám 2. Vista del pavimento de calcarenitas

Con respecto a la vivienda 3, documentamos un pavimento de losas de calcarenita (Estancia A) delimitado al oeste por el muro 2B, que se adosaría al 2 de la vivienda 1; el muro UE 125 por el este, con posible quicialera de acceso (UE 127) y un gran vano de entrada al sur, con doble quicialera, conformada por dos piedras calizas de grandes dimensiones (UUEE 45 y 49). Al norte de este pavimento localizamos el muro UE 51 que lo delimita, así como otra estancia (Estancia H) conformada con losas de caliza, que se recrece echándole una capa de picadura de sillar.

La interpretación es que este suelo de losas de calcarenita pudiera tratarse del zaguán o pasillo de entrada desde la calle por la doble quicialera encontrada al sur del mismo.

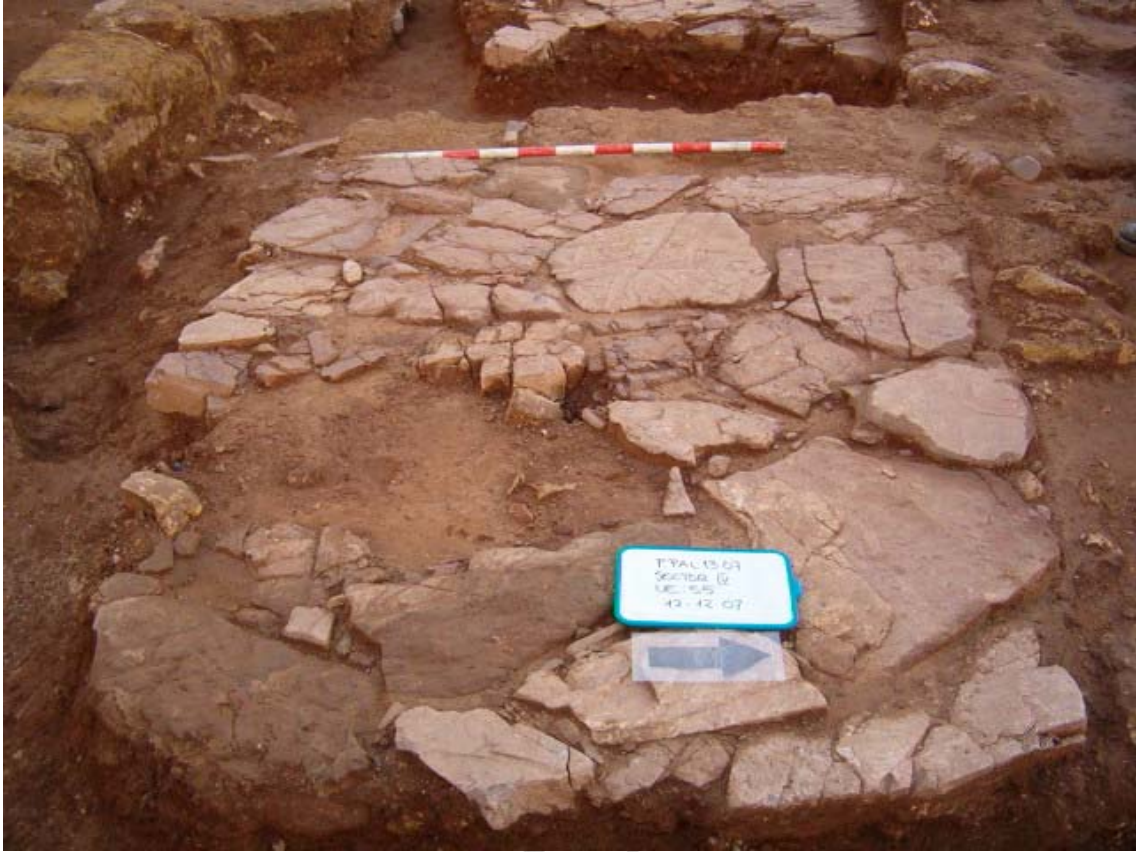
Lám 3. Vista del pavimento de lajas

1. Estancia B: estancia con pavimento de lajas de caliza y esquisto (UE 55) aparece muy deteriorada por los muros de cimentación contemporánea, pero vendría definida por el muro UE 2 al este, UE 76 al norte y UE 98 al oeste. No encontramos articulación con el resto de las estancias, por lo que deducimos, al presentarse rota la zona sur de la misma, que se accedería a ella desde el patio, aunque no hemos podido determinar su uso concreto, quedaría eliminada la hipótesis de letrina, al no encontrarse zona de evacuación ni desagües, así como la de zaguán de entrada, al no articularse con las demás estancias.

2. Estancia C: Definida también por un pavimento de lajas de caliza y esquisto (UE 65), muy deteriorado por las construcciones contemporáneas y por el arrasamiento al que está sometido el solar en épocas posteriores a la medieval islámica califal. Identificamos esta estancia como un zaguán¹ de entrada desde el patio, al articularse con el vano de acceso definido por la quicialera UE 40 al sur y la quicialera 78 en el muro 54 al oeste. Esta habitación viene definida por el muro 7 al sur, el 54 al oeste, el 76 al norte y el 98 al este.
