ANUARIO ARQUEOLÓGICO DE ANDALUCÍA 2006

INFORME DEL SEGUIMIENTO ARQUEOLÓGICO PARA EL CUBRIMIENTO DEL COMPLEJO ALFARERO ROMANO DE LA C/ VENDAVAL, PARAJE LA RUMINA (MOJÁCAR, ALMERÍA). 2006-2007.

ELISA VALERO CAMBRONERO

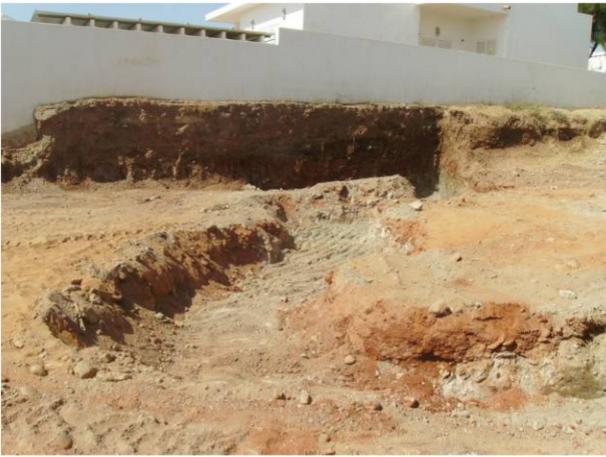
1

En esta segunda fase, se ha realizado, en el nivel geológico de base dejado tras la excavación, una fosa de cimentación para construir un muro de contención para la zahorra con la que se han cubierto los restos. Esta fosa (imagen 1) tiene una anchura de 1'50 metros, para realizar la zapata de este muro, de 1'30 metros de anchura. La situación de este muro en la parcela, de una anchura de 30 cm., se puede observar en el plano adjunto que se aporta (imagen 2).

Imagen 1: Fosa de cimentación del muro de contención

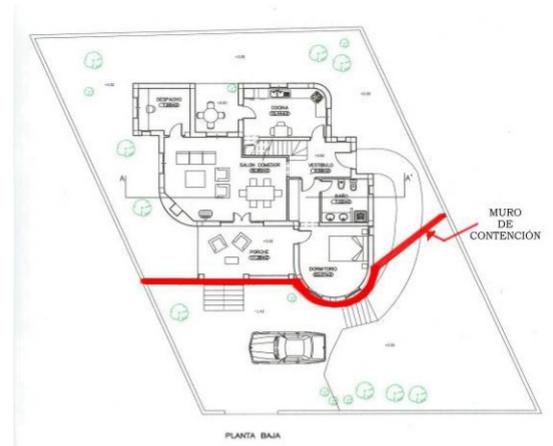
2

Imagen 2: Plano del muro de contención

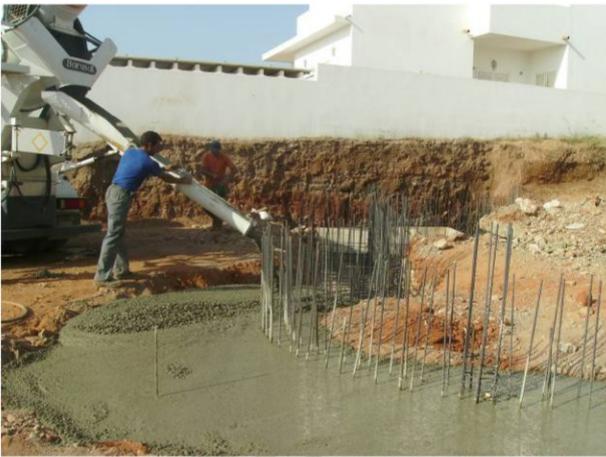
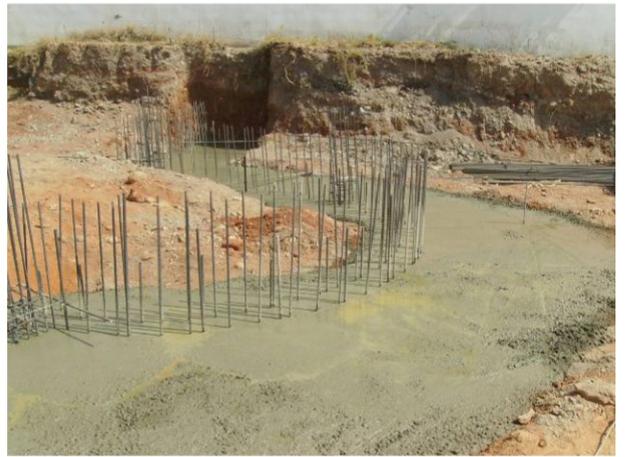
Tras el levantamiento de este muro en hormigón (imágenes 3-4), se procedió al relleno de zahorra para compactación (imágenes 5-6). Esta tarea se ha realizado con un cuidado especial para evitar la alteración de la Unidad de Cocción 5. Por ello, se realizó inicialmente de en el entorno de estos restos y en capas de unos 40 cm. (imagen 7), para continuar con dos últimas capas de zahorra en todo el terreno (imagen 8), ya sobre los restos, con una compactación mecánica una vez asegurada su consistencia (imágenes 9-10).

Imágenes 3 y 4: Levantamiento del muro de hormigón

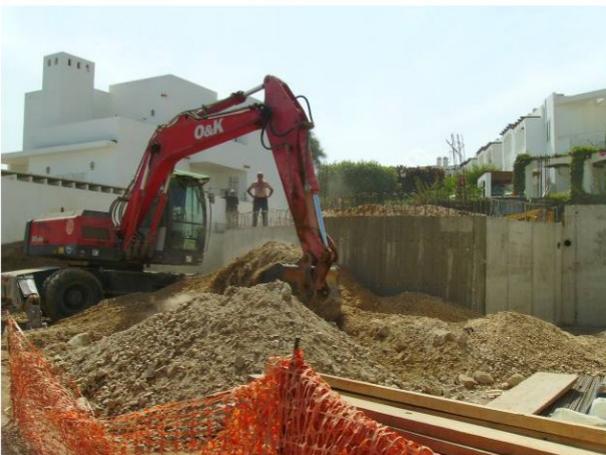
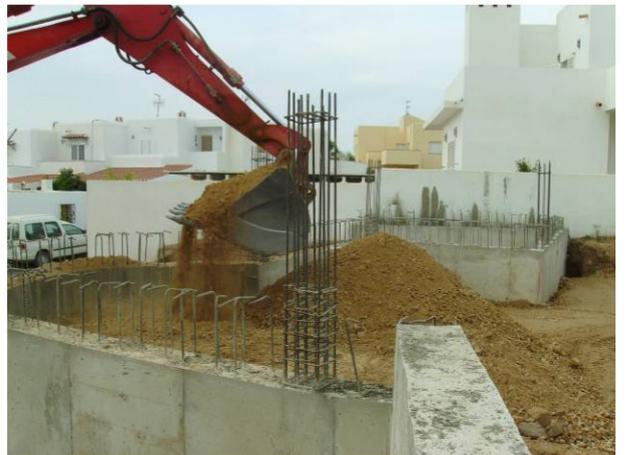
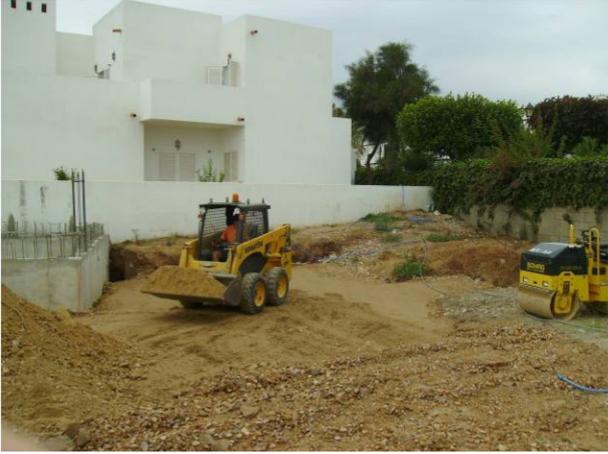
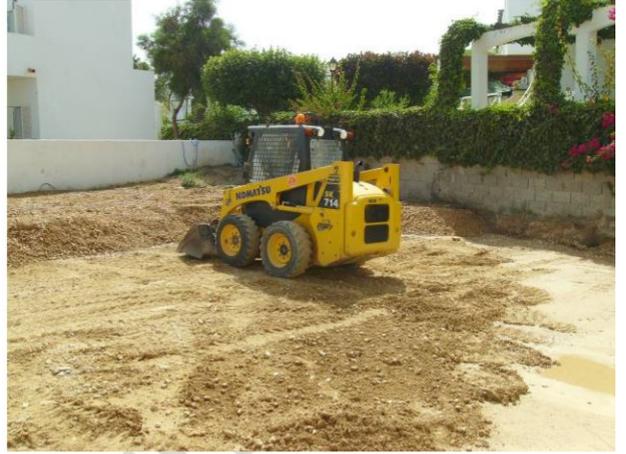
7

Imágenes 5-6-7-8: Relleno de zahorra del muro de hormigón

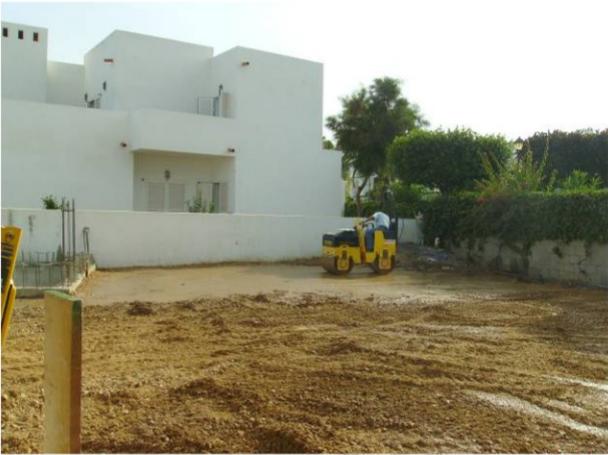
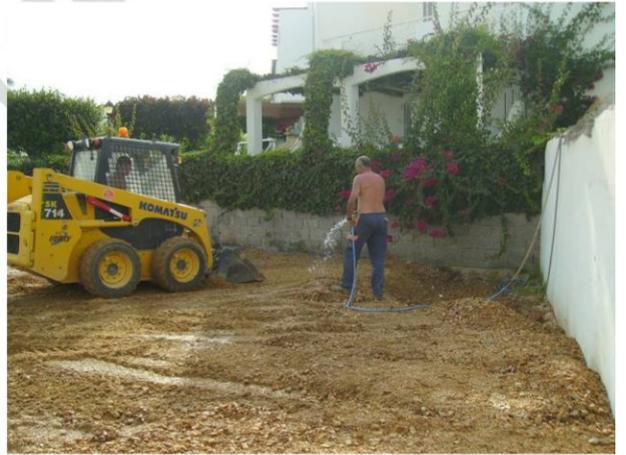
9

Imágenes 9-10: Compactación de la zahorra

Tras esta compactación se realizará un ensayo “proctor”, que tendrá que dar un resultado del 95% de “proctor modificado”.
