ANUARIO ARQUEOLÓGICO DE ANDALUCÍA

2007

EXCAVACIÓN ARQUEOLÓGICA PREVENTIVA EN C/ SAN PEDRO, 1. JEREZ DE LA FRONTERA (CÁDIZ). 2007

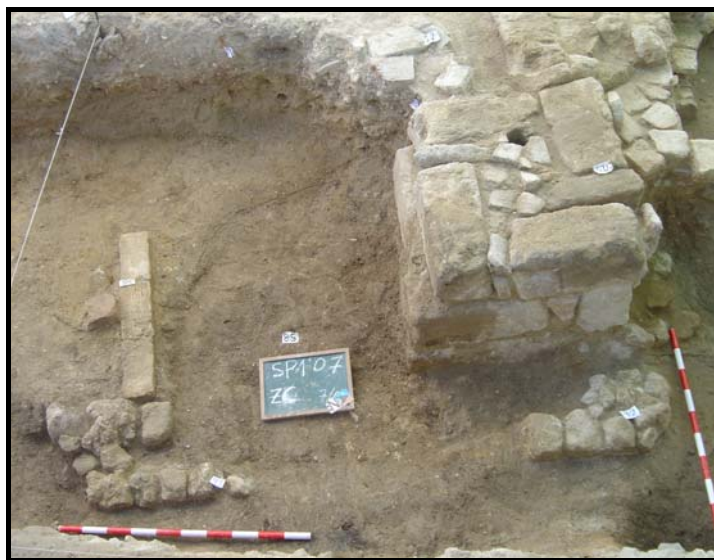
LÁM. I. Estructuras islámicas de la zona D, cortadas por el CUE 50.

La mayoría de los elementos se localizan en las zonas C y B de nuestra excavación. En concreto nos referimos a un conjunto de estructuras murarias (CUE 93) que se encuentran muy deterioradas por estratos de épocas posteriores. Se trata de las UE 92 y 93, unos muros de los que únicamente queda la última hilada de su cimiento. Están compuestos por fragmentos de piedra calcarenita unidos con matriz de tierra y cal. Se localizan a una cota de - 0.75 m, respecto de la cota cero del solar.

En realidad, dichas unidades corresponderían a un único muro que ha sido cortado en dos por las fosas bajomedievales UE 85, 81. Se prolongan en sentido Noreste-Suroeste, con un ancho de unos 50 cms, y formarían el límite de una estructura (CUE 93) formada por dos estancias paralelas que están separadas por la citara UE 84. La situada más al Este tendría unos dos metros de ancho, mientras de la otra no nos ha quedado límite alguno al superponerse a esta misma cota estructuras de época posterior, que en todo caso han eliminado totalmente cualquier nivel de suelo o pavimento que hubiera existido.

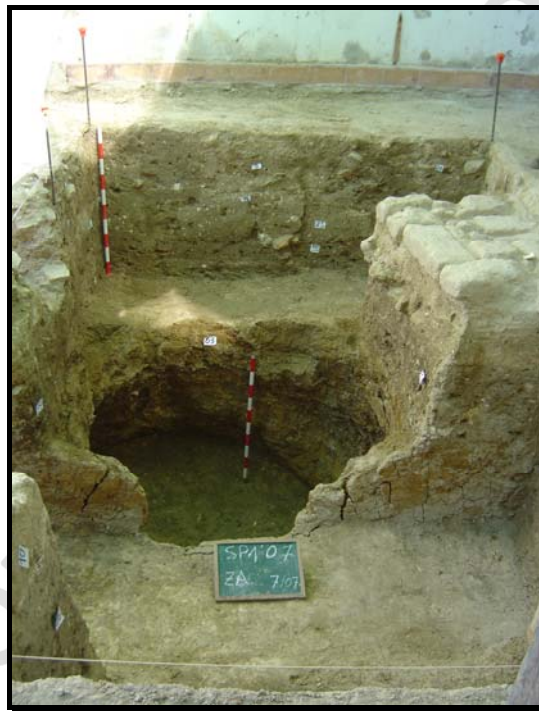
LÁM. II. Detalle de la fosa UE 63 y la estructura UE 9.

De hecho, en la estratigrafía de la zona B, se percibe una fosa que corta la parte Sur del pozo antes mencionado, UE 90, y en la zona A se realiza un foso circular (UE 63), de paredes globulares, que, sin que tenga revoco alguno, se ensancha hacia su fondo, y se ha ido rellenando con desechos y tierra, donde hemos localizado abundante cerámica fechada a finales del siglo XIII, entre las que destacamos parte de dos aguamaniles estampillados y vidriados en verde, fuentes bizcochadas, ataifores melados con decoración vegetal en manganeso o fragmentos de anafes, que nos indican un estatus social más distinguido que los ocupantes anteriores.

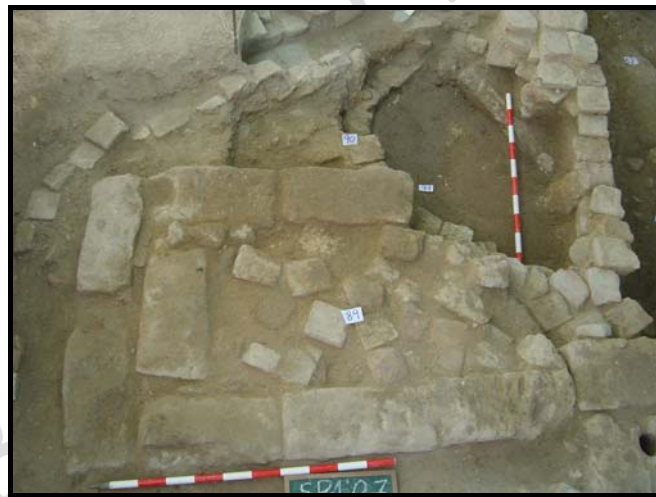
LÁM. III Superposición de las estructuras 89-16 y 7 sobre el pozo 90.

Se trata de una estructura que ocuparía toda la parcela y de la que sólo quedan algunas estructuras sueltas sin conexión entre ellas por estar afectadas por el edificio posterior. Uno de sus límites se encontraría en la zona A, es el muro UE 9, una estructura de sillares de calcarenita que se dispone en sentido NW-SE, de forma aislada aunque el estrato sobre el que se asienta la pone en

relación con la atarjea 38, que se superpone sobre parte de las viviendas anteriores y que sería parte de la infraestructura del edificio. Inmueble que estaría conformado en esta zona B por la UE 3, un murito de desconcertado de ladrillo, que ha perdido su exterior de piedra y que conectaría casi perpendicularmente con las estructuras UE 16 y UE 89, que también estarían compuestas de sillares en el exterior y desconcertado en el interior, formando una "L" entre ambas, dándonos una muestra de cómo estaría conformada este conjunto. Las dos se superponen sobre el antiguo pozo que hace de base para estas estructuras, a la vez que se rellena la zona colindante con la UE 32, un estrato anaranjado y bastante arenoso muy parecido a la UE 19, del Noroeste, que presenta algunos fragmentos de útiles propios de una familia de buena posición, como son los jarros estampillados y vidriados en verde, o las jarritas de paredes finas estampilladas.

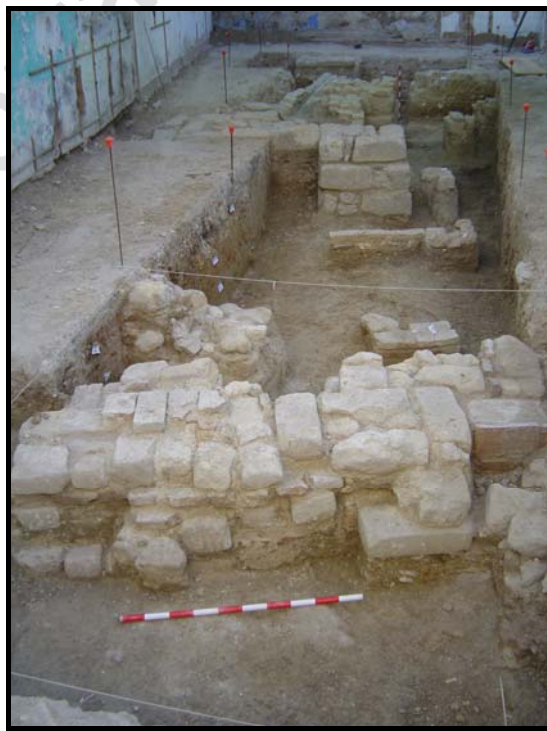
LÁM.IV. Vista general de la excavación, con las UE 66 y 80 al frente

Por otro lado, hay que comentar que, un poco aislado de las demás estructuras de esta época, se ha descubierto un muro en la zona E (UE 66), que tiene el estrato 86 antes comentado como base. Fabricado de mampuesto, intercala hiladas de sillares de calcarenita con otras de ladrillo y se extiende en dirección Noroeste-Sureste. Su ancho es de 50 cms y se conservan de él 2 m de largo y 0.50 m de alto, sobre una única hilada de calcarenita que sobresale de su paramento Norte haciendo la función de zapata. Muestra las hiladas a tizón, y algún ladrillo a soga en su extremo occidental, hecho que, unido a que su paramento Sur es bastante irregular, no descartamos que en principio hubiera habido algún muro trabado con él que se extendiera hacia el Sur, aunque está lo bastante reutilizado y afectado por estratos posteriores para que quede ningún resto que afiance esta teoría. No obstante, en él también se han descubierto dos fases constructivas distintas. La primera, representada por el muro 66 ya descrito y la segunda consistente en un muro que se adosa perpendicularmente a él en su extremo Sur, UE 80. Su tipología constructiva es casi idéntica, a excepción de que la hilada de sillares es a soga, en vez de a tizón y se muestra un poco más ancho, unos 84 cms, aunque al Sur también

tiene otros sillares adosados que prolongan la estructura hacia el extremo Sureste. Sin embargo, se adapta en un ángulo de casi 90 grados con el muro anterior, presentando una zapata hacia su lado Noroeste, con lo que, aunque no hemos hallado muestras de pavimento alguno, se podría considerar la cota de la zapata como posible nivel de suelo de una estancia cuyo espacio interior estaría delimitado por estos dos muros. No se ha podido relacionar con las estructuras antes mencionadas, debido a que su contexto ha sido completamente alterado por elementos de épocas posteriores, aunque no descartamos que formasen parte del mismo conjunto estructural.

que se alarga la UE 80, aunque esta parte se introduce bajo el perfil Sureste de la zona E. No hemos hallado muestras de pavimento, que posiblemente esté arrasado por los niveles de ocupación posteriores, aunque es muy probable que no difiera mucho del nivel de suelo actual.

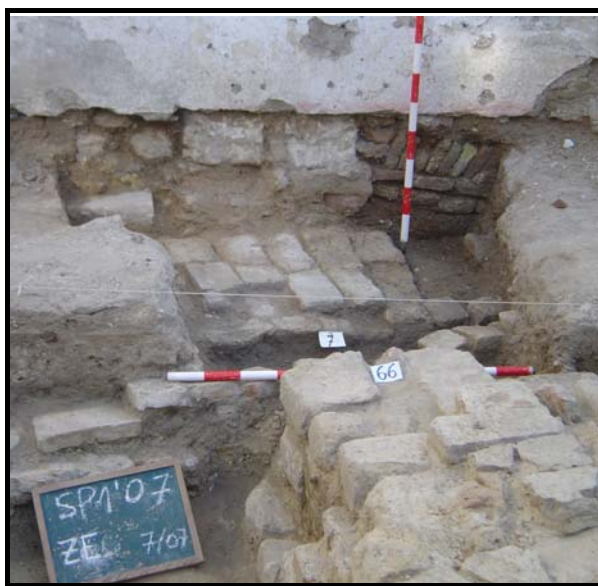
LÁM. III. Detalle de la medianera Suroeste.

De esta forma, se puede ver que, al menos una gran parte del solar, concretamente su mitad oriental ha tenido hasta ahora un carácter secundario respecto al uso del suelo, ya desde la ocupación islámica que había creado el pozo de agua, UE 90, y después en época cristiana con el foso 63, siendo vertedero, los únicos restos estructurales que se han documentado eran poco contundentes, estando limitados a la parte meridional. Además, cuando de nuevo se construye en la parcela, se reutilizan dichas estructuras (UE 66 y 101) y se instalan algunas nuevas de poco calibre estructural, quizás, porque nuestra parcela es parte de un edificio mayor que se extiende bajo el edificio colindante, C/ Juana de Dios Lacoste, 10, a juzgar por el muro 102, que se entiende como la continuación del muro 66 y aún continúa bajo la medianera occidental.
