# **ANUARIO ARQUEOLÓGICO DE ANDALUCÍA**

Resultados de la Actividad Arqueológica Preventiva control de apertura de red de baja tensión para hotel en c/Rosario, nº 11, Vejer de la Fª. (Cádiz)

Juan Ignacio Gómez González<sup>1</sup>

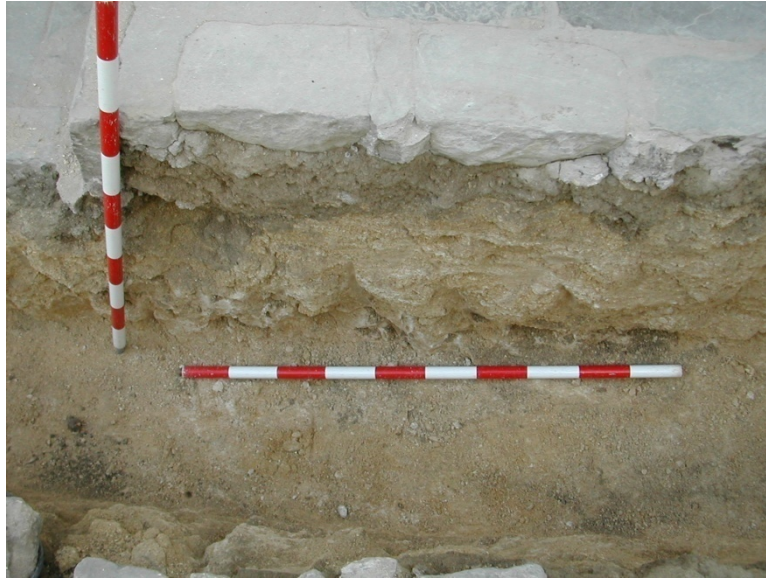
A lo largo de todo el trazado de la zanja se ha detectado una estratigrafía bastante homogénea que se correspondía con la siguiente secuencia tipo<sup>2</sup>: acerado contemporáneo seguido de un nivel de arena de color marrón con trazas de antropización –presencia de cerámica de época contemporánea- y finalizando en lajas de margas terciarias.

**Fig. 1:** Ejemplo de perfil estratigráfico de la zanja.

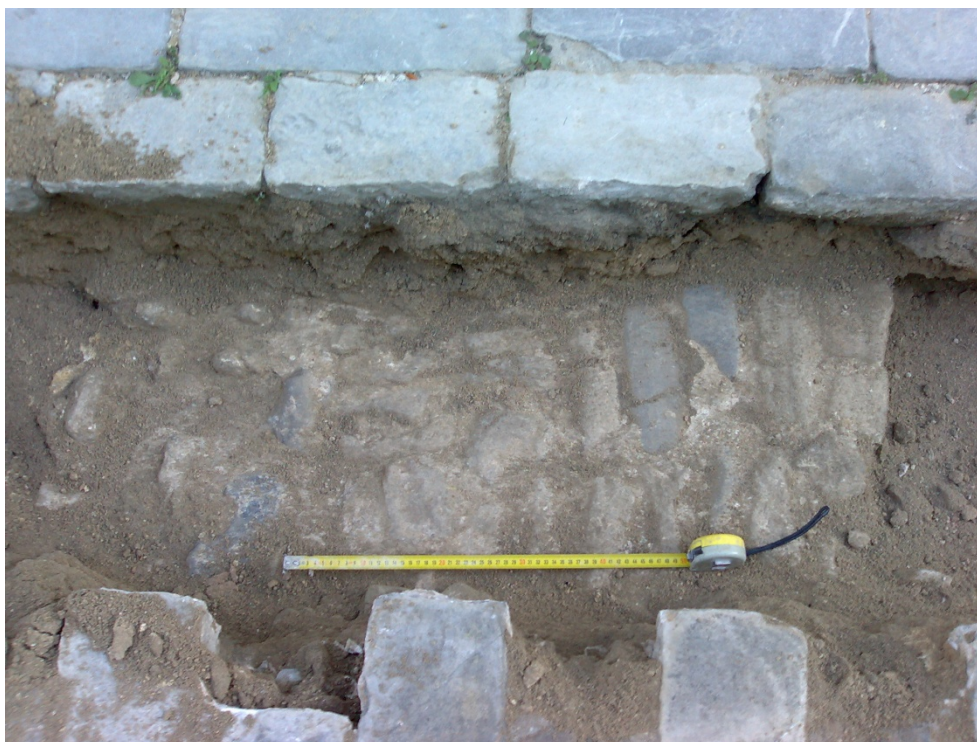
A lo largo de todo el trazado de la zanja no se han localizado estructuras que revistan interés desde un punto de vista arqueológico. Tan sólo se detectó un pavimento de época contemporánea que se identifica con el anterior acerado de la calle Costanilla. Según testimonios orales de los vecinos de la propia calle, ese pavimento se cubrió con el actual –de características muy similares, pero en escalera- para hacer más accesible la pronunciadísima pendiente de la calle.

**Fig. 2:** Detalle de la UE012. Pavimento en calle Costanilla.

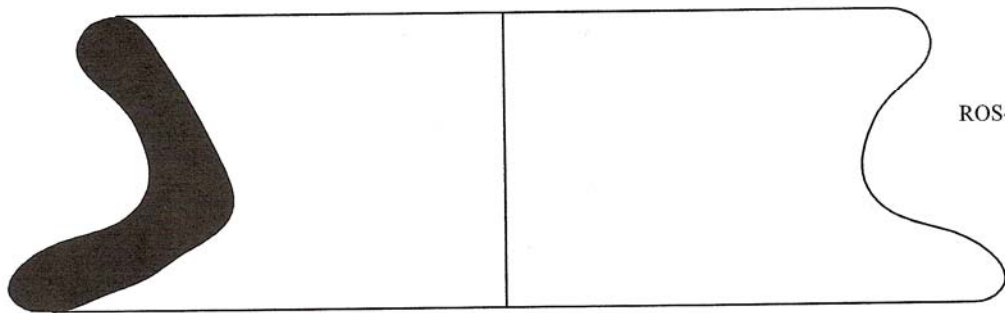
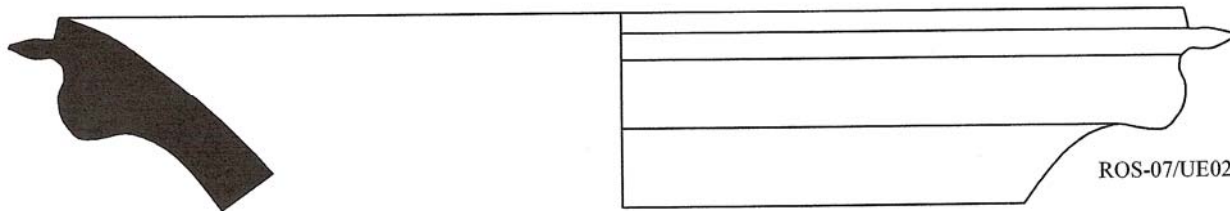
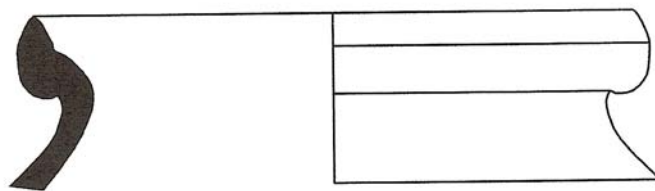
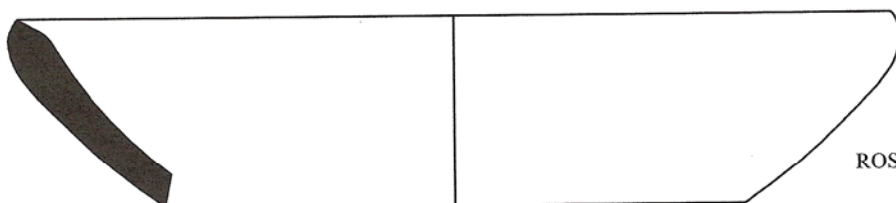
**Lám. 1:** Materiales de época romana.

Los materiales recuperados durante esta intervención han resultado bastante escasos y pueden ser divididos en tres grandes grupos: en primer lugar, una bolsada de material cerámico localizada en el tramo de la calle Cuartel Bajo y correspondiente a la UE015. Se trata de cerámica de mesa de época moderna, entre la que destacan dos pequeños fragmentos de un plato de tipo Blue and White. En segundo lugar, tenemos material cerámico de época contemporánea que procede del tramo localizado entre el Arco de la Villa y la Plaza de España. Estos fragmentos aparecieron a todo lo largo de la zanja –UE020- y todo indica que fueron arrojados ahí durante los trabajos de refacción de la Plaza de España realizados en 1957. Entre estos materiales contamos con cerámica vidriada, vajilla de loza, escupideras, etc. Por último, salió a la luz una muy pequeña cantidad – siete fragmentos localizados en la UE021- de cerámica de época romana. Este material es el más interesante, con diferencia, desde un punto de vista arqueológico. Aunque, como decimos, el volumen de piezas es muy escaso, sin embargo, corrobora lo que antes se intuía a través de pequeños hallazgos ocasionales: la más que probable existencia de un nivel de época romana en la zona de Plaza de España y alrededores. Tipológicamente, los materiales se corresponden con dos fragmentos de borde de ánfora, un soporte de carrete en excelente estado de conservación, un

fragmento de opérculo y varios más de cerámica de cocina. De ellos, mostramos la selección más significativa a continuación.
