DESARROLLO Y RESULTADOS DE LA ACTIVIDAD ARQUEOLÓGICA DE URGENCIA EN C/ TORRE DE GUZMÁN s/n (CONIL DE LA FRONTERA, CÁDIZ).

Resumen: La aparición de tres silos en el perfil W de un solar sito en calle Torre de Guzmán, s/n (Conil de Frontera, Cádiz), durante los trabajos de desmonte mecánico para la cimentación, propició una intervención arqueológica de urgencia que permitiese documentar los citados restos.

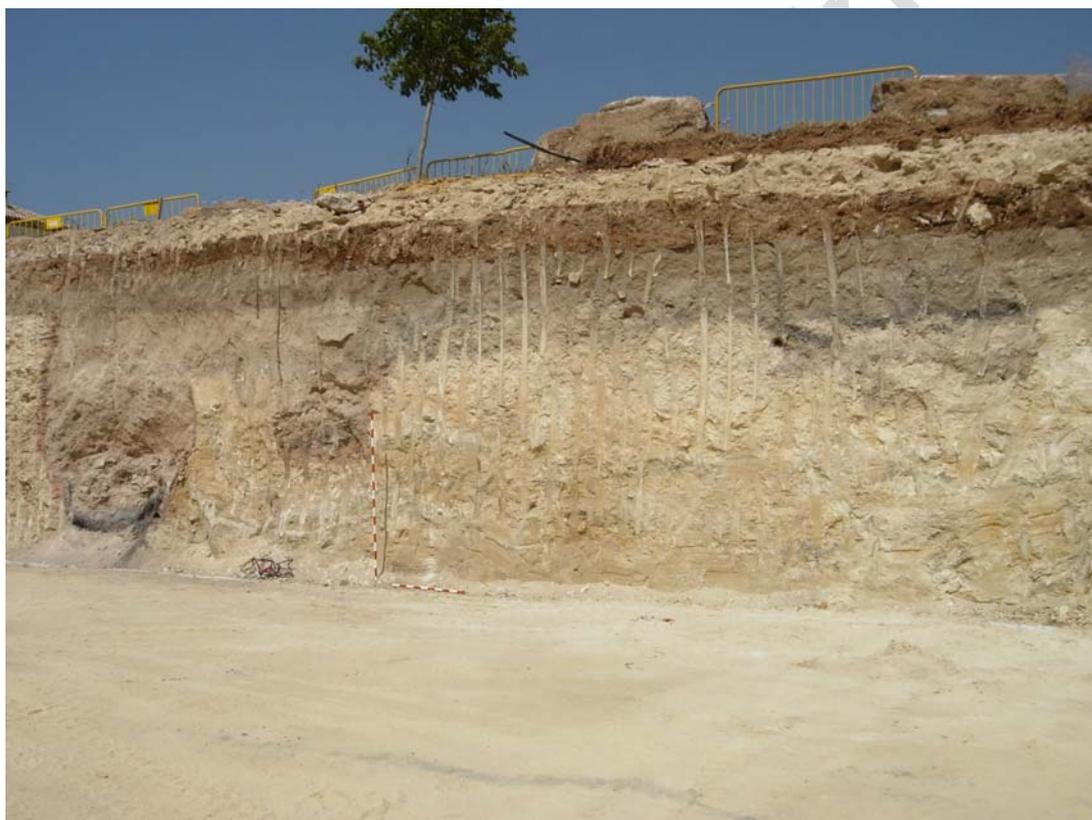
Lám. I: Vista general del Perfil W.

Durante el proceso de documentación del perfil W se han detectado tres estructuras –silos- y un total de dieciocho unidades estratigráficas. Pasaremos, a continuación, a describirlas con mayor detenimiento.

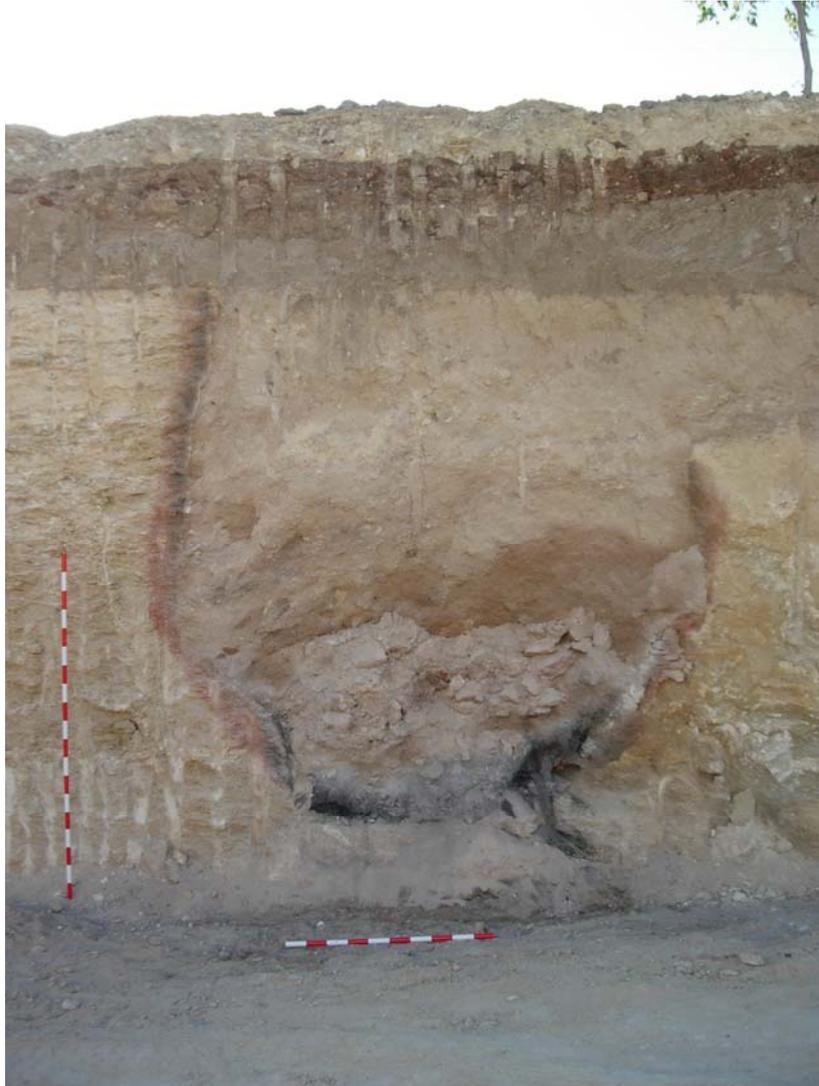
Lám. II: Vista general del Silo I.

El silo I se localiza en el perfil W del solar. Se encuentra situado a 13.90 metros de la esquina SW del solar y presenta unas más que considerables dimensiones. Tiene una anchura máxima de 3.52 metros y mínima de 3.26 metros. Presenta una altura máxima de 3.52 metros y mínima de 2.49 metros.

Aparece excavado en un nivel de albarizas amarillentas de consistencia muy dura. Tiene forma ovoide y se encuentra recubierto por lajas de piedra arenisca que se han tornado rojizas por la acción del fuego. En su lado N ha sufrido un derrumbe parcial que ha colmatado prácticamente el tercio inferior del silo. No se ha podido determinar si ese derrumbe fue provocado por el nivel de incendio que se observa en el propio perfil del silo o si fue provocado por el empuje de las tierras y la erosión. Lo que si parece harto probable es que el nivel de incendio que se documenta respondiera a un fuego provocado con la intención de dotar de dureza a las lajas de piedra e impermeabilizar, así, el silo. Este mismo incendio parece

ser el responsable de la calcinación de una esterilla de materia vegetal que se encuentra depositada en la base del silo, justo por debajo del nivel de derrumbe de este. En el interior del silo y desde su sección no se detectan materiales, excepción hecha de las lajas de piedra que lo recubren y la ya mencionada esterilla.

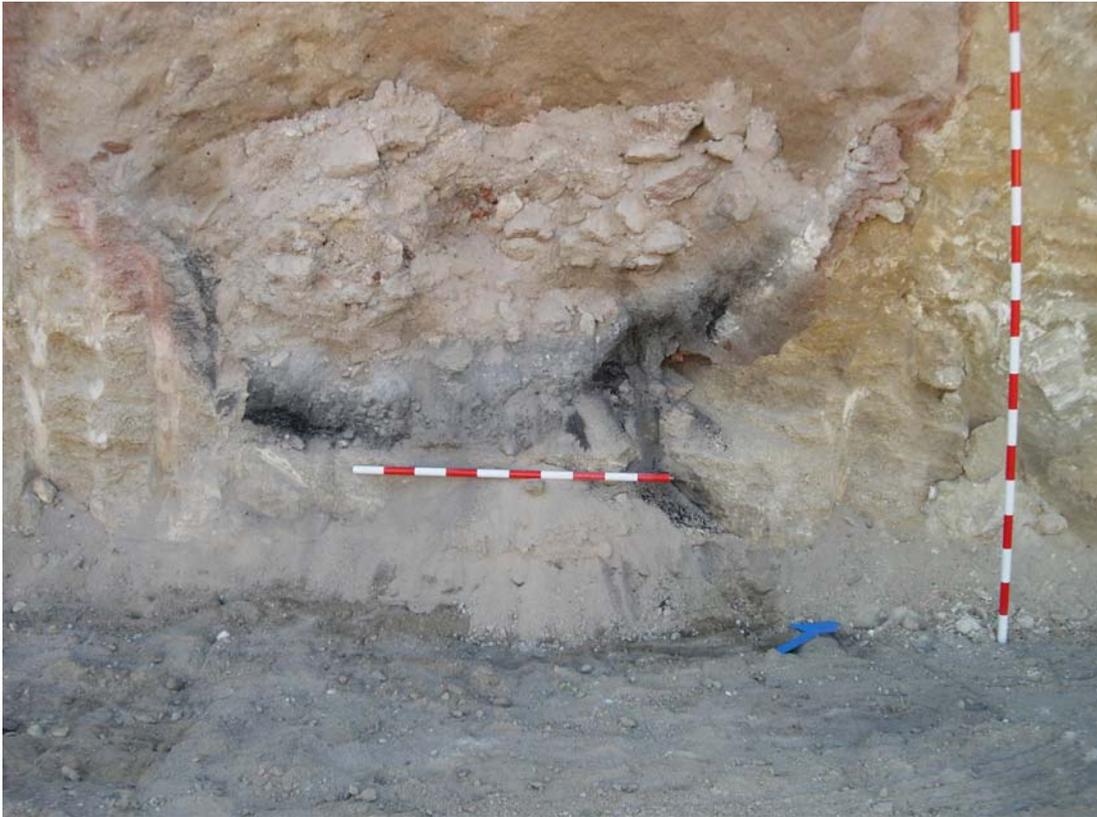
Lám. III: Detalle del derrumbe y de la esterilla.

Descripción: unidad estratigráfica horizontal y antrópica. Se trata de una cubierta realizada con material vegetal –posiblemente una estera- que se encuentra carbonizada. Está situada en el fondo del silo I, justo por encima del nivel de excavación y cubierta por el nivel de derrumbe del silo I.

Descripción: unidad estratigráfica constructiva horizontal, antrópica. Se corresponde con el nivel de derrumbe de parte del perfil N del silo I. Este nivel está constituido por lajas de piedra y fragmentos de ladrillo de diverso tamaño.

Especial cuidado se prestará a los restos vegetales carbonizados que se encuentran en el fondo del silo I y que parecen corresponderse con una esterilla o cubierta. Se solicitará el asesoramiento de un especialista en conservación a fin de determinar las medidas más adecuadas para su preservación.

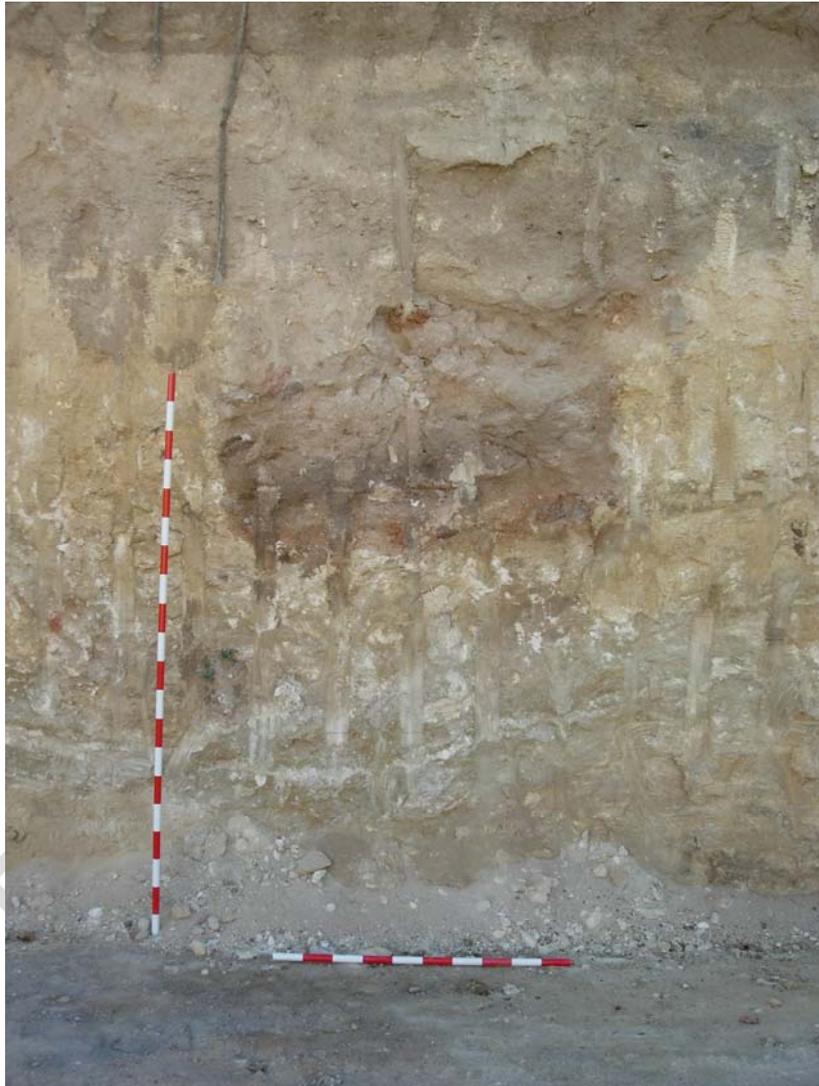
Lám. IV: Vista general del silo II.

El segundo silo se encuentra, igualmente, en el perfil W del solar a unos escasos dos metros del silo I. Comienza a 19.40 metros de la esquina SW del solar. También presenta forma ovoide aunque no tan definida ya que se encuentra mucho más afectado por el desmonte mecánico.

Tiene unas dimensiones algo más reducidas. Así, tiene una anchura media de 1.80 metros, una altura máxima de 1.40 metros y mínima de 1.22 metros. Tal como ocurría con el silo I, presenta una cubierta de lajas que, con toda posibilidad, recubrió la pared interior del silo. Esta cubierta

sufrió un colapso tal como muestra el claro nivel de derrumbe que se aprecia en el perfil. Asimismo, también presenta un nivel de incendio que ha provocado la rubefacción de la estructura. En su interior no se aprecian material excepto las lajas de piedra que recubrían el silo.
