# **ANUARIO ARQUEOLÓGICO DE ANDALUCÍA**

**EL MONASTERIO DE LA CARTUJA DE JEREZ DE LA FRONTERA. CÁDIZ.  
EXCAVACIONES EN LAS CRUJÍAS NORTE Y ESTE DEL CLAUSTRO  
GRANDE.**

**Resumen**

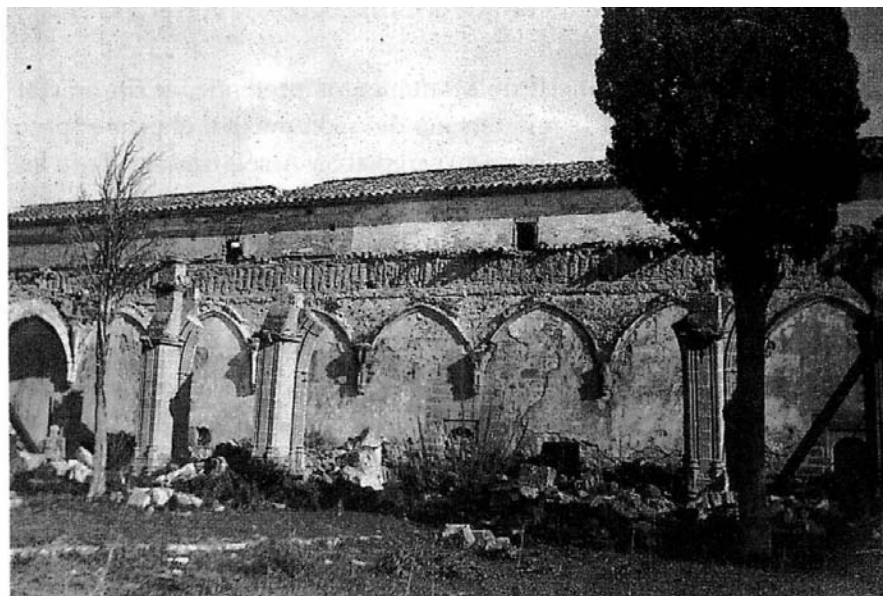
Lám. II. Imagen de la galería este del claustro. 1924. Foto de Hernández Rubio.

En 1895, en base a un proyecto de Bartolomé Romero, se construyen apeos provisionales de bóvedas y arquerías. Bajo la dirección del arquitecto Francisco Hernández- Rubio, nombrado Conservador de la Cartuja entre 1898 y 1948, se llevan a cabo pequeñas obras de rehabilitación, las de menor envergadura de todas las propuestas como necesarias en su proyecto de actuación. El advenimiento de la Segunda República y posteriormente la Guerra Civil, hacen imposible la continuidad de los trabajos de rehabilitación y aceleran la destrucción del monasterio. En los años siguientes, apenas se realizan obras menores, debido al empobrecimiento del país.

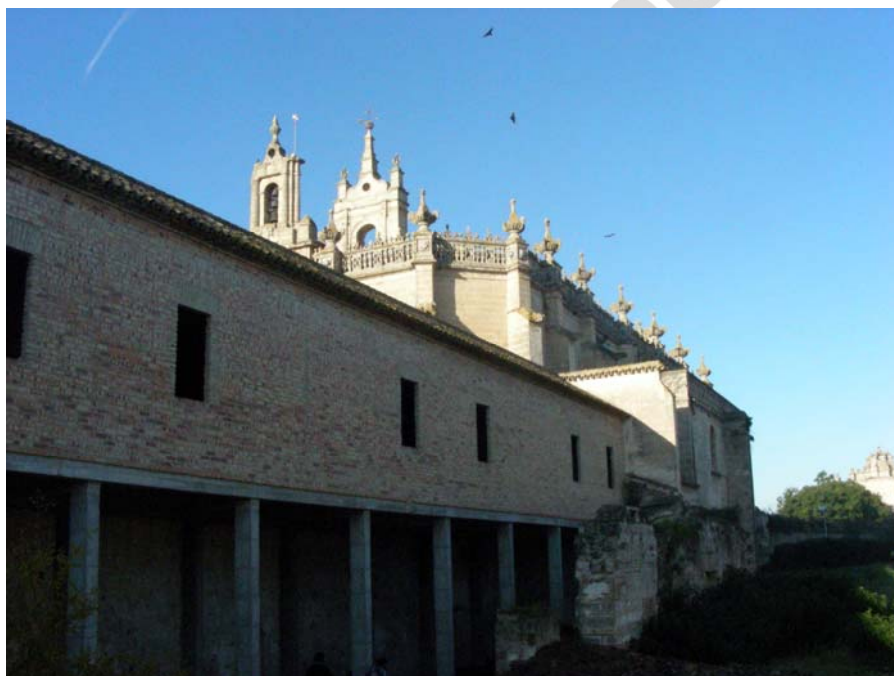
Lám. III. Imagen general de la edificación proyectada por Masaveu en la crujía norte.

dependencia más importante del monasterio. Se procede al desescombro de todo el ámbito, el cerramiento de los muros de sus huertas, la consolidación de los muros del claustro y de las celdas, la reparación de las cubiertas y el enlucido de los paramentos verticales exteriores<sup>3</sup>. En 1963 ocupa el cargo Menéndez-Pidal. Entre 1968 y 1971 se interviene en el claustro grande con varias obras, entre las que cabe destacar el recalzado de varios pilares y la reconstrucción de varias celdas. A este arquitecto le sucede su sobrino, Vicente Masaveu, que entre otros trabajos de reconstrucción y consolidación, ejecutó la obra de mayor impacto llevada a cabo en los últimos tiempos: la construcción de una estructura de hormigón en la crujía norte, que supuso la demolición de parte de los elementos originales que quedaban en pie y una importante afección en el subsuelo, ya que se realizó sin intervención arqueológica previa.

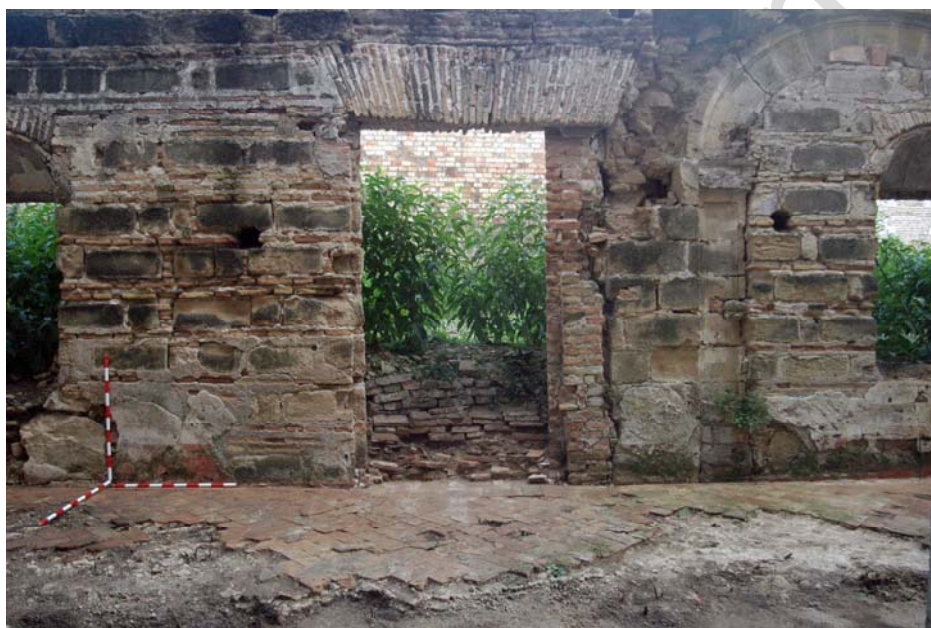
Lám. IV. Imagen de la galería de la celda V, con restos de la solería UE 5 y el muro de fachada UE 300.

que sin embargo, permiten observar una compleja sucesión de reformas, evidenciando un dilatado periodo de uso de más de cuatro siglos. Presentaba en origen fábrica de sillería bien labrada en machones y vanos. Estos se resumían a un vano de entrada rematado por un arco carpanel dispuesto en la mitad oriental de cada celda y una ventana abocinada en la parte opuesta<sup>7</sup>. Esta distribución de huecos y luces y sus posteriores reformas, quedaran reflejadas en el pavimento de la celda V, único punto del ala norte donde aun se conserva. Se trata de una solería (UE 5) de losas “a la palma”, con cenefa perimetral, dispuesta a la cota +99,88m y adaptada inicios del siglo XVII.

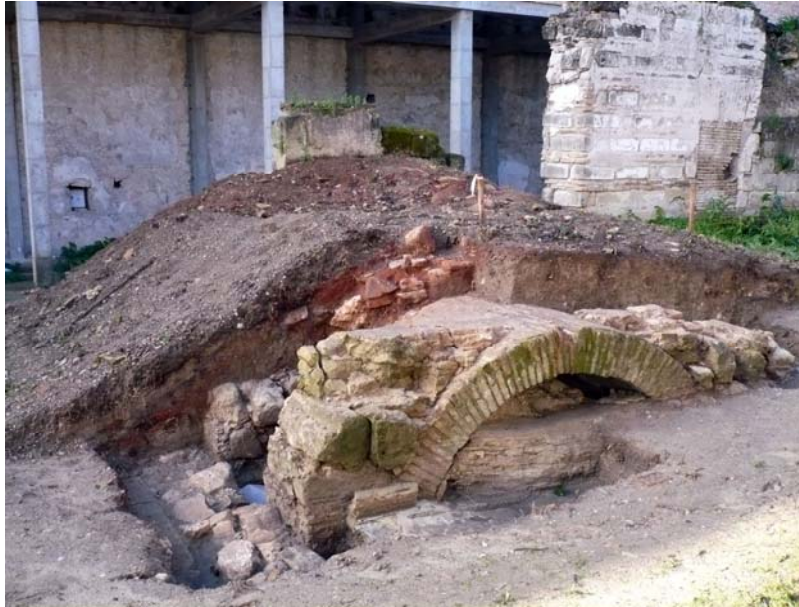
Lám. V. Imagen del horno cerámico semiexcavado.

Semienterrado en la huerta de la celda “U”, contigua al corte 1 y adosado a la fachada trasera de la galería, se localiza en el proceso de excavación un horno cerámico, que constituye una de las huellas más contundentes que se conservan del difícil periodo por el que atraviesa el monasterio a partir de 1835 y hasta bien entrado el siglo XX. Su construcción y uso hay que enmarcarlo entre los años 1876 y 1884, periodo en el que se instala en la Cartuja una Casa de Hermanos Filipenses<sup>9</sup> para la instrucción de los jóvenes de la comarca.

La estructura sólo ha sido descubierta en un porcentaje mínimo, ya que su excavación no era objetivo de la presente intervención y su exposición al aire libre sin una adecuada restauración significaría acelerar su deterioro. Por tanto del horno sólo observamos claramente el arco catenario de la posible cámara de combustión, que apoya en la pared principal de la estructura. Desconocemos, sin embargo, donde se ubicaría la boca de alimentación, ya que la pared frontal del horno, al norte, se encuentra cegada, con un registro abierto en la parte superior que podría funcionar como orificio de aireación. La cámara de cocción y la chimenea se encuentran destruidos y en su lugar se acumulan cascotes y mampuestos, insertos en una matriz teñida de un rojo intenso, resultado de la combustión. Su consolidación y limpieza completa, en el contexto de las obras de reconstrucción de las celdas del ala norte, permitirá ampliar esta información.

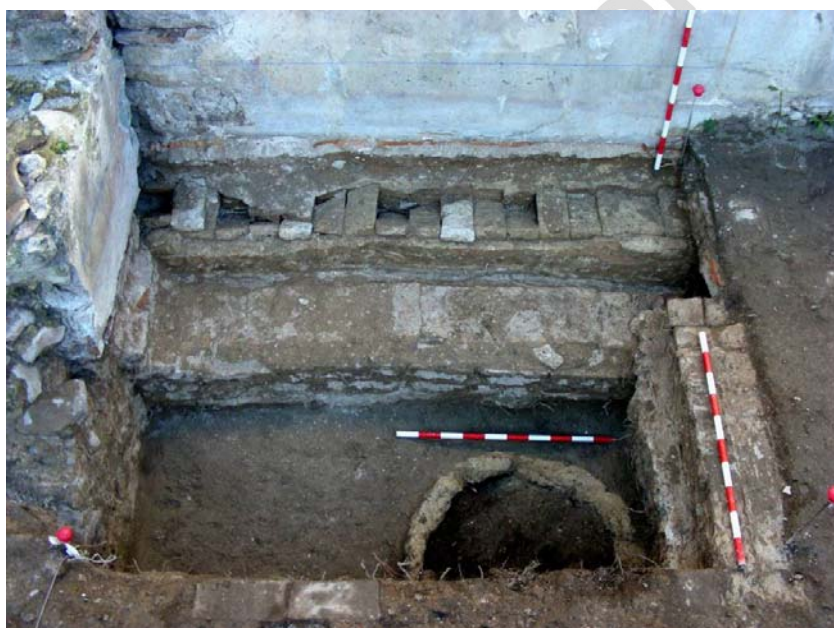
Lám. VI. Planta general del corte, donde podemos ver las atarjeas UE 209 y 218, el muro UE 213 y el pozo negro UE 216.

Documentamos una primera atarjea o conducción de agua (UE 209), adosada a la zapata de cimentación del muro UE 204. Se trata de una estructura conformada por dos hileras paralelas de ladrillos (29x 14,5x 4 cm), separadas entre sí 0,20 m aprox., que constituye el canal por el que corre el agua. Este se encuentra protegido por una cubierta, también de ladrillos, en pésimo estado de conservación. La cota superior de la misma es +99,60m.

El deterioro de la estructura está causado, en parte, por la instalación de una segunda atarjea (UE 218), adosada a la anterior. La apertura de la nueva zanja (UE 219),

afecta al forro de ladrillos por el lado sur, donde se pueden observar huellas de picado. La falta de cuidado en la ejecución, nos lleva a pensar que en este proceso se anula y abandona la conducción primitiva. La nueva canalización es similar en fábrica a la anterior. Posee sección achaflanada, con una anchura exterior en la base de 0,65m y 0,30m en la cubierta y leve inclinación hacia el este.

donde se localiza un pozo (UE 216), a la cota +99,03. Es de ladrillo, con un diámetro interior de 0,47m, que va disminuyendo para conformar posiblemente un remate acampanado. En él desagua una tubería de atanores (UE 303), con un diámetro de 0,24m, al descubierto tras el derrumbe del perfil sur del corte. Se encuentra colmatado por abundantes fragmentos de loza de mesa que hablan del uso continuado de esta estructura como pozo negro hasta el siglo XIX. Sin embargo, el momento de su construcción es anterior y posiblemente coetáneo a la dependencia auxiliar en la que se encuentra, que parece funcionar de letrina o retrete, ubicada lo más distanciada posible de las estancias principales, con acceso a agua corriente para el aseo personal.

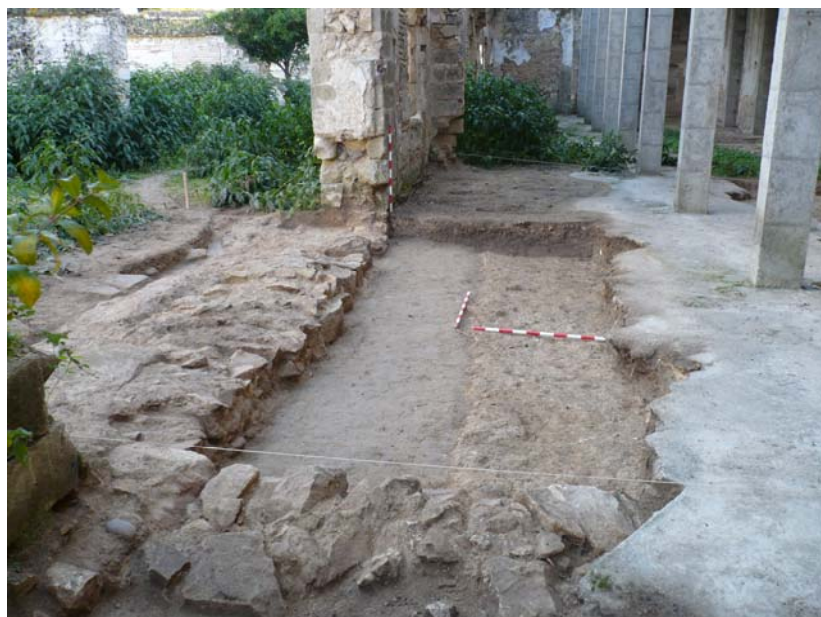
Lám. VII. Vista del cimiento de tapial UE 70, afectado por las zapatas UE 76, al pie de la imagen y UE 3, de hormigón armado. En paralelo, el cimiento del muro UE 300, aun en pie.

En paralelo a la UE 307, a 5,50 m hacia el norte, se traza el cimiento UE 70, que marcaría el límite septentrional del espacio habitacional de las celdas. Se trata de un potente bloque de tapial de arena y cal, de color beige-ocre, ya identificado en el corte 1(UE 101), con una anchura de 1,25m y supuesta longitud de 68,5m. Identificado a la cota +99,62m, desconocemos su profundidad máxima, que supera los +98,68m. Sin embargo, al igual que observamos en el primer sondeo, la estructura fue abandonada sin cumplir funcionalidad alguna. Aunque no existen materiales asociados que aporten una datación fehaciente, nos basamos en las relaciones estratigráficas con otros elementos presentes en el corte para adscribirlo al expediente constructivo más antiguo de la panda norte del claustro, iniciado en 1556. La culminación de las obras con la construcción de seis celdas (Q-V), treinta años más tarde, supondrá un cambio de las antiguas trazas, ampliándose el cuerpo edilicio para equipararlo a las dimensiones de las celdas ya construidas en el flanco meridional.

Los restos más contundentes se adscriben al último cuarto del siglo XX y suponen la ejecución del proyecto ya mencionado de V. Masaveu, que persigue frenar la paulatina destrucción de la panda septentrional del claustro. Para ello, se condenan elementos menores como muros medianeros, pavimentos, etc, en aras de preservar la caja perimetral y las bóvedas del deambulatorio. De este modo, se construye un cuerpo de ladrillos sobre pilares (UE 56), dispuestos en hilera sobre dados de hormigón (UE 2) adosados al muro UE 75 y distanciados 3,5m. En el flanco opuesto (UE 57), su ubicación coincide con el antiguo límite entre la galería y el espacio de habitación. Se encuentran arriostrados por una zapata corrida de hormigón armado (UE 3), con una anchura de 3,20m en la rasante superior, dispuesta a +99,85m. Desconocemos su potencia, que supera los +98,73m, profundidad máxima alcanzada en el área de excavación.

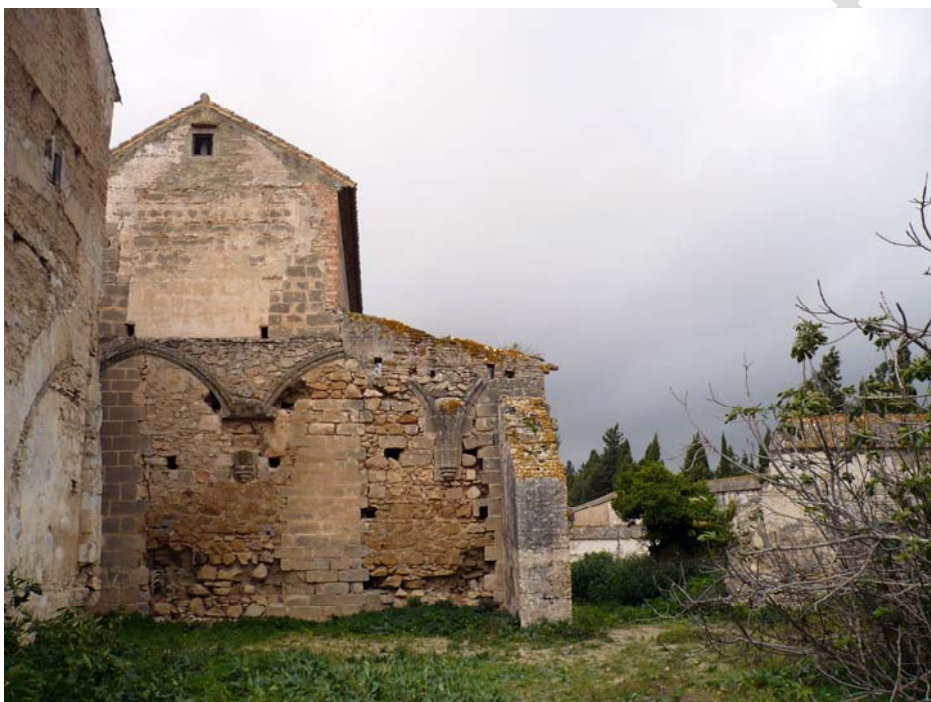
Lám. IX. Ubicación del Corte 4, en el encuentro entre las crujías norte y este.

El primer expediente documentado en el corte 4, se encuentra en relación con los procesos de preparación y nivelación previos a la edificación del claustro grande y de las crujías adyacentes ya documentado en el corte 3. Estos depósitos arrancan desde la cota superior absoluta +99,63 m y prosiguen más allá de la profundidad máxima alcanzada durante la intervención arqueológica (+99,02 m). Se caracterizan por presentar una matriz arcillosa y una compacidad media-alta. Las tonalidades oscilan entre el gris y el color pardo. Se han distinguido un total de siete niveles asociados al proceso de recrecido de los terrenos (UU.EE. 172, 176, 178, 180, 181, 182 y 185). Una vez enrasada la pendiente, el siguiente paso documentado es la apertura de las zanjas de cimentación del muro E del claustro (UE 165) y del muro-estribo (UE 167), que cierra la crujía norte por su lado oriental. Estas se colmatan con zapatas ciclópeas de mampuestos con argamasa amarillenta (UE 168 y 177), con una anchura superior a 1m en ambos casos. La datación de los cimientos se encuadra entre 1556-1660, según recoge el Protocolo de la Orden: “(...) Sacó la zanja del Claustro de los cuartos de oriente y norte, que es sobre donde está fundada la pared de las primeras puertas y ventanillas de las celdas.” (Protocolo. P. 112).

El siguiente expediente corresponde a la erección de los muros (UU.EE. 165 y 167) sobre dichos cimientos (UU.EE 168 y 177). Con esta obra, se cierra el perímetro del claustro principal por el norte y por el este, dejando preparado los estribos para el cierre de ambas pandas. La edificación de sendas estructuras se enmarca entre los años 1560-1569, como refieren las fuentes: “*labró las dos galileas del claustro, la del oriente y la del norte, hasta dejarla en perfección (...)*” (Protocolo. P. 117). Con la construcción de ambos muros se crea una prolongación de la galería del claustro en el extremo nororiental, similar a la existente en el sector occidental. Como dato destacable, señalar que la zanja de cimentación (UE 186) del citado muro UE 166, no es corrida, sino que se divide en dos, debido a la existencia de un vano de paso centrado en el muro que no requiere de sustentación (UE 255).

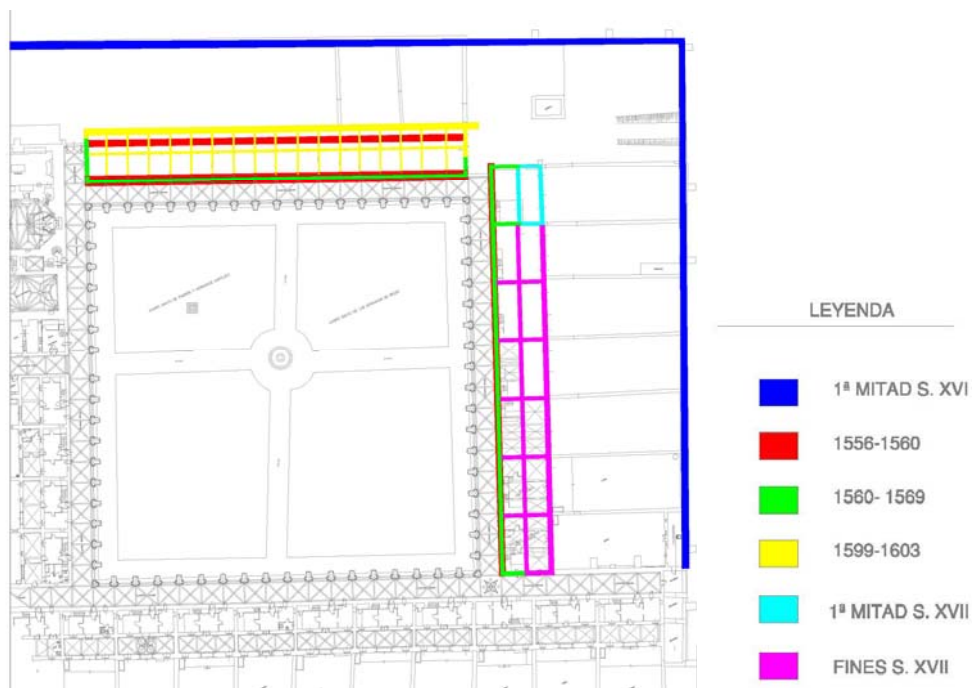
Fig. 2. Evolución constructiva de las principales estructuras de las crujías norte y este.
