ANUARIO ARQUEOLÓGICO DE ANDALUCÍA

2007

**Excavaciones arqueológicas en la Plaza Ntra. Sra. de la Estrella nº 2
de Valencina de la Concepción (Sevilla).**

Juan Manuel Vargas Jiménez

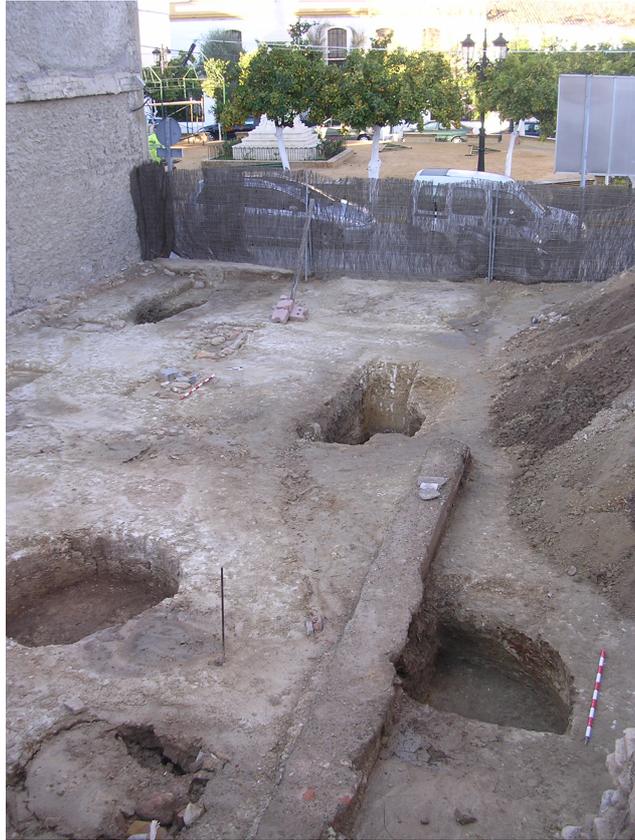
Figura 1.- Localización de la parcela y planta general con metodología de la excavación.

mediante unidades de intervención específicas que se adaptan en planta a su morfología, siendo además los referentes para los sondeos estratigráficos correspondientes. (Fig. 1).

Inicialmente y en paralelo a la medianera sur se dispuso una larga zanja de 9,76 metros y 0,90 metros de ancho que en su extremo oriental se torna en figura rectangular de 2,87 por 1,71 metros para dar cobertura a la uc nº 23. En su tramo inicial permitió identificar las unidades 16 y 19.

Ocupando el centro geográfico de la parcela se dispuso una unidad de intervención de planta rectangular de 2,71 por 0,90 metros. Para permitir la definición de la uc 28 fue ligeramente ampliada hacia el norte en una banda de 0,40 metros.

Finalmente y ocupando el fondo de la parcela se dispusieron tres unidades de intervención de plantas cuadrangulares para la excavación de las unidades 11, 13 y 31. La más meridional no ofreció ninguna evidencia arqueológica siendo sus dimensiones de 0,81 por 0,85 metros. La central, vinculada a la estructura nº 13 midió 2 por 1,65 metros. Por último, la septentrional, trazada a partir de muro contemporáneo nº 6, mostraba una dimensiones máximas de 1,51 por 1,27 metros de lado.

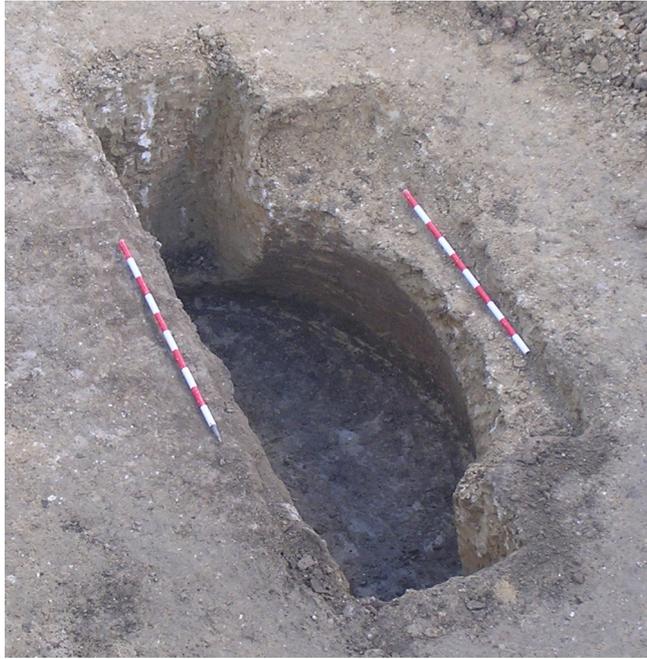
Figura 3.- Planta general acotada con indicación de las unidades construidas e interpretación de los hallazgos.

A partir de la cota absoluta correspondiente a los 148 metros la situación en la parcela refleja una serie de elementos vinculados a las fases más antiguas investigadas. Se trata de cuatro construcciones de planta circular excavadas en el terreno natural y un tramo de muro en “L” conservado únicamente a nivel de cimentación. Se extienden por toda la parcela excepto por el cuadrante noroeste que muestra un significativo vacío arqueológico. (Fig. 3 y Lám. 1).

- U.C. 16.- Unidad construida correspondiente a la ultima hilada de la cimentación de un muro conservado con planta en “L”. Presenta perdidas sectoriales y tramos con escasa cohesión. En dirección norte-sur la longitud máxima conservada es de 4,23 metros y su recorrido este-oeste es de 3,42 metros. La anchura media se sitúa en torno a los 0,70 metros. Las cotas superiores oscilan entre 148,00 y 148,09, mientras que en las inferiores las valores se marcan entre 147,96 y 148,00 metros. (Fig. 3).

Se han identificado tres fases constructivas, siendo las dos primeras las de naturaleza propiamente arqueológica. (Fig. 3).

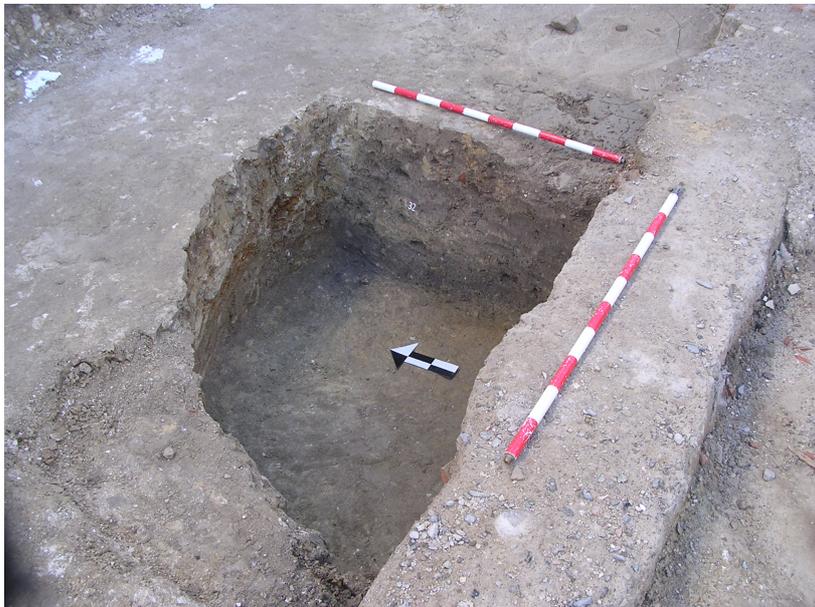
Figura 4.- Perfil estratigráfico sur de la uc nº 28 con indicación de las unidades construidas.

U.C. 28.- Estructura de planta circular de 2,50 metros de diámetro, de perfil acampanado y fondo plano. Se localiza en el centro de la parcela y sus cotas son de 148,02 m. para la superior y de 146,85 metros medidos en la base. Excavada en el sustrato natural su original función de almacenaje se pierde, pasándose a utilizar como vertedero. Estos contextos de vertidos están representados por las unidades 29 y 30. Hacia el interior presenta una fuerte tonalidad pardusca que impregna toda la superficie tanto de paredes como de la base, siendo a nuestro juicio debido a su primitivo contenido relacionado con las manufacturas oleícolas. (Fig. 4 y Lám. 3).

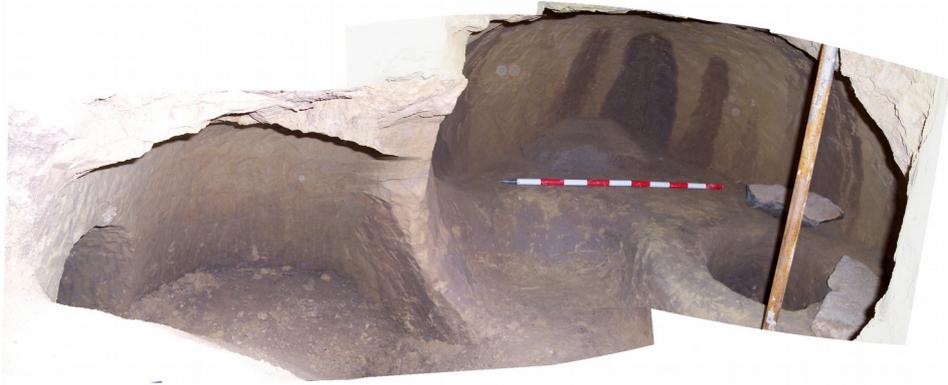
Figura 5.- Localización de mina de agua altomedieval.

Dadas las dificultades de acceso por la propia naturaleza de la estructura y su reducido tamaño la documentación de los elementos conformantes se dividió en dos, de una parte aquellos accesibles que denominamos estructuras centrales, y de otra los que llamamos proyecciones laterales que se corresponden con elementos que se han podido reconocer únicamente gracias a la utilización de un pequeño robot monitorizado. Es por ello que para este último caso resulta evidente la consideración de aproximativas de las mediciones resultantes. (Fig. 5).

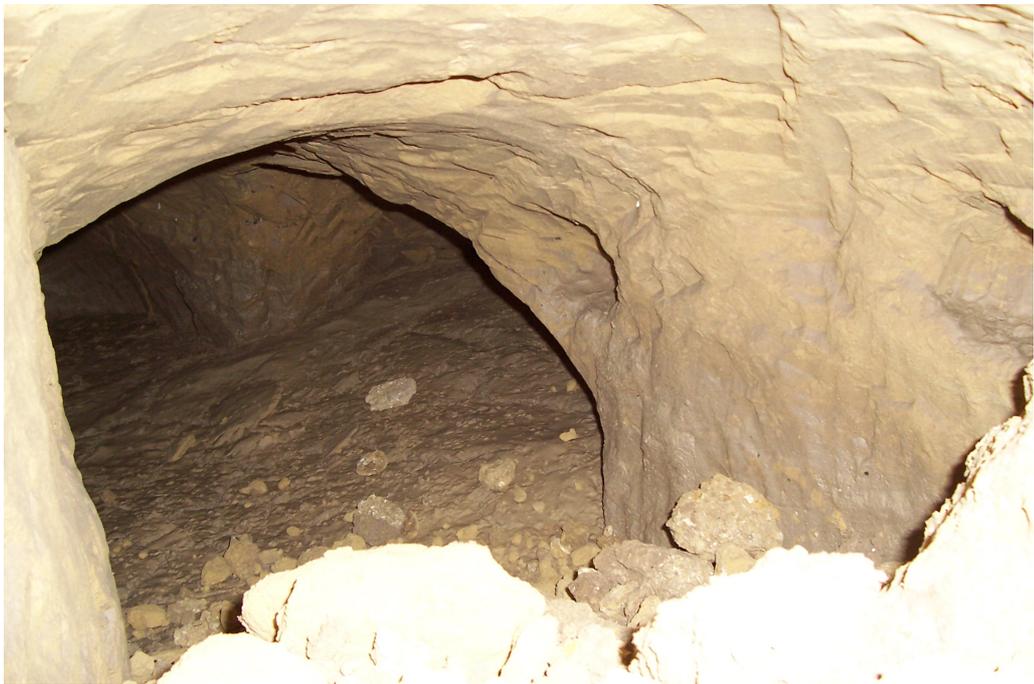
Figura 6.- Identificación del registro arqueológico en la planta de la mina de agua.

La de mayor tamaño posee un diámetro de 1,81 metros y una altura máxima de 1 metro. En superficie se distingue un pozo circular de 0,48 metros de diámetro y junto a él una piedra de molienda (en dos fragmentos desplazados) y un gran bloque pétreo sin forma, de corteza blanquecina y núcleo negruzco. Esta zona se encuentra perfectamente limpia por la circulación del agua que se precipitaría por el pozo, con la única salvedad de la unidad nº 33 correspondiente a arcillas grisáceas producto de las filtraciones superiores. Al sur de ella se dispone un sector a menor cota que conecta con la cámara menor y en donde es posible individualizar dos unidades sedimentarias, la inferior correspondiente a depósitos arcillosos de decantación y la superior (nº 34) que ha deparado material arqueológico cerámico. (Fig. 6).
