ANUARIO ARQUEOLÓGICO DE ANDALUCÍA

EXCAVACIÓN Y CONTROL ARQUEOLÓGICO DE MOVIMIENTOS DE TIERRA CON MOTIVO DEL PROYECTO DE PROTECCIÓN Y CONSOLIDACIÓN DEL FORTÍN 1 DE LOS MILLARES (SANTA FÉ DE MONDÚJAR, ALMERÍA)

Resumen

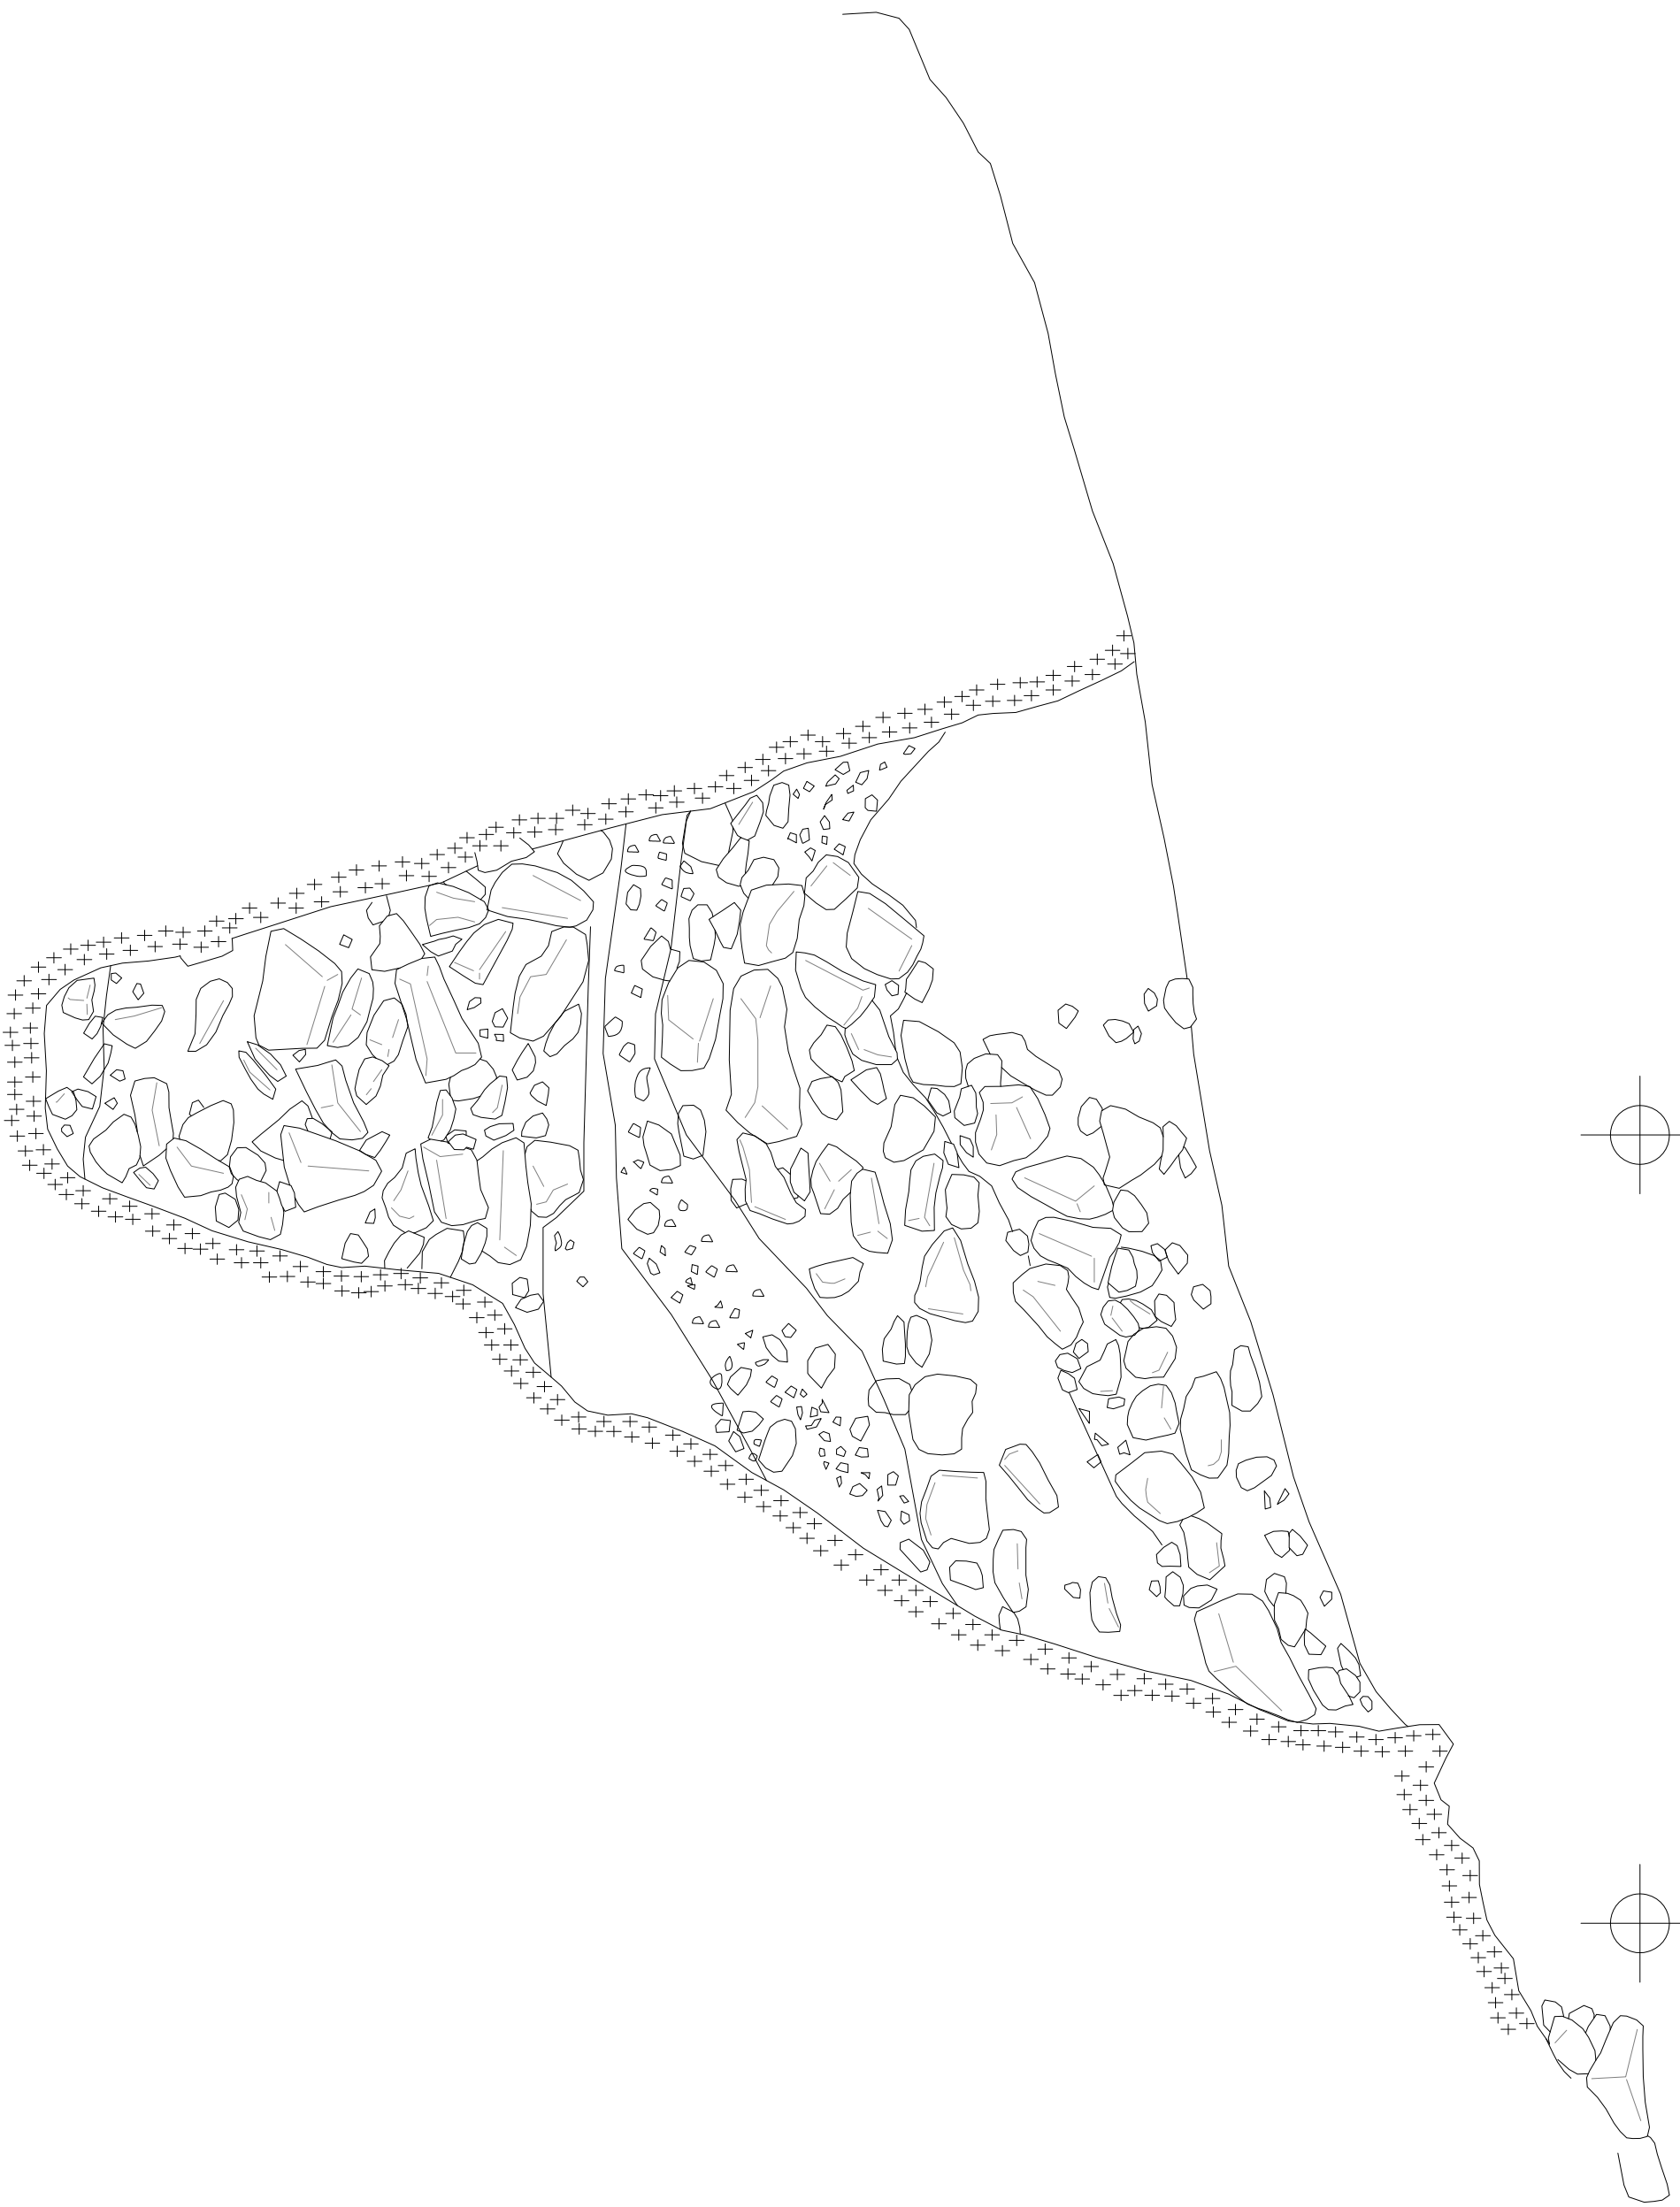
Fig. 6. Planta del foso y estructuras asociadas correspondientes a los cortes 64 y 65

Figura 6. Planta del foso y estructuras asociadas correspondientes a los cortes 58 y 59.

En el corte 58 se ha excavado un trayecto de foso con una longitud de 7 m. desde las estructuras asociadas a la barbacana oeste hasta la sección que separa el corte 58 del corte 59 (Fig. 6). El foso presenta una forma en U. La profundidad media es de 4 m. desde la rasante de la primera hilada de la muralla, con una anchura máxima en los extremos que conectan con la barbacana y torre de 3.40 m. y de 40 cm. en la inferior. La pared interna del foso se caracteriza por una estratigrafía en la que alternan gravas miocénicas que incluyen clastos de

Como se ha indicado anteriormente, el límite sur del foso viene definido por las estructuras asociadas a la barbacana oeste de entrada al fortín (Fig. 6). De forma simétrica a lo documentado en el lado opuesto de la barbacana el contacto con el foso se realiza a partir de un muro que reviste el corte de la matriz geológica. Este muro se adapta a la forma en U del foso y ha sido construido con hiladas de mampostería de mediano tamaño (Lám. 4). Con esta estructura se crea una plataforma de 3.20 m. de longitud y 1.80 m. de anchura que permite el acceso a la barbacana que protege la entrada al fortín. Aunque la barbacana no ha sido excavada si se ha definido la cara norte del muro que la delimita, se trata de un paramento de aproximadamente 5 m. de longitud por un metro de altura máxima conservada. En concreto se han conservado hasta 7 hiladas de mampostería de pequeñas y medianas dimensiones que se disponen en un aparejo caracterizado por la alternancia de juntas. En la zona central del paramento es posible distinguir el vano en el muro que daría acceso al interior de la barbacana. La anchura de este vano sería de un metro aunque aparecen evidencias de posibles refacciones en las características de la puerta que deberán ser confirmadas durante la excavación del interior de la barbacana. Finalmente en el paramento también es posible distinguir los restos de dos saeteras o aspilleras que consisten en vanos de pequeñas dimensiones que a intervalos regulares atraviesan los muros de diferentes estructuras de fortificación tanto de los Fortines como del poblado.
