ANUARIO ARQUEOLÓGICO DE ANDALUCÍA

ACTUACIÓN ARQUEOLÓGICA Preventiva Excavación Arqueológica Seguimiento Arqueológico y Control de los Movimientos de Tierras en solar nº2 de la calle Ponce de León esquina Plaza de Los Terceros nº18(Sevilla).

**Actividad Arqueológica Preventiva
Excavación Arqueológica Seguimiento
Arqueológico y Control de los
Movimientos de Tierras en solar nº2
de la calle Ponce de León esquina
Plaza de Los Terceros nº18(Sevilla).**

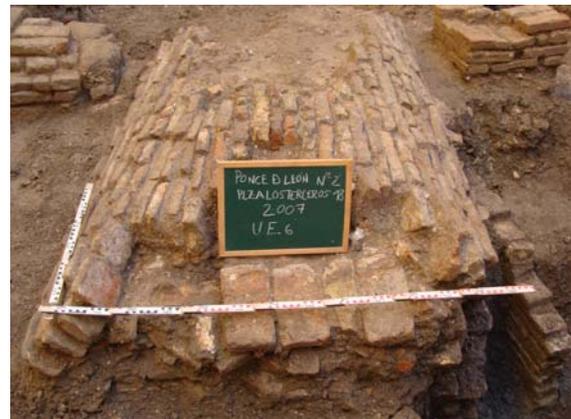
Fig.01: Arca de agua moderna

Otro aspecto a destacar es la existencia de una vivienda popular con su patio trasero donde se han documentado dos arcas de agua, al igual que en la primera crujía está muy relacionado con la existencia en estas fechas de la presencia constante de ganado.

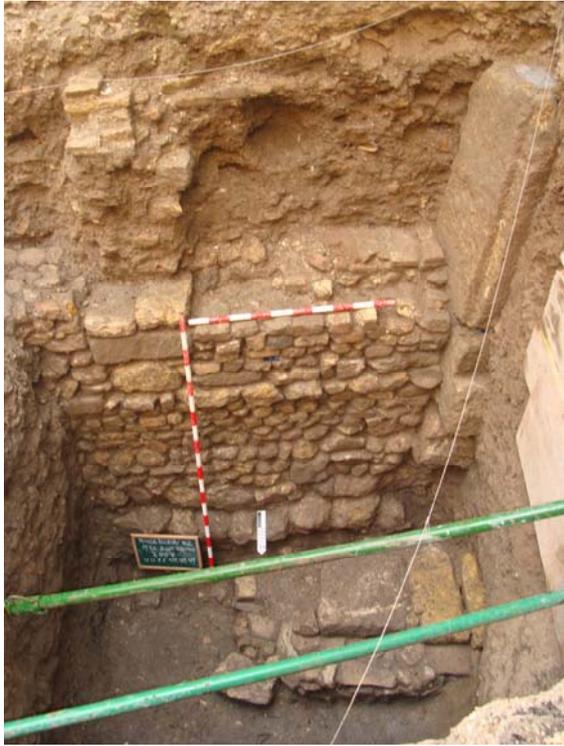
Fig.02: Muro suroeste del cierre de una De las tiendas de las alhóndigas, se observa la tumba I.

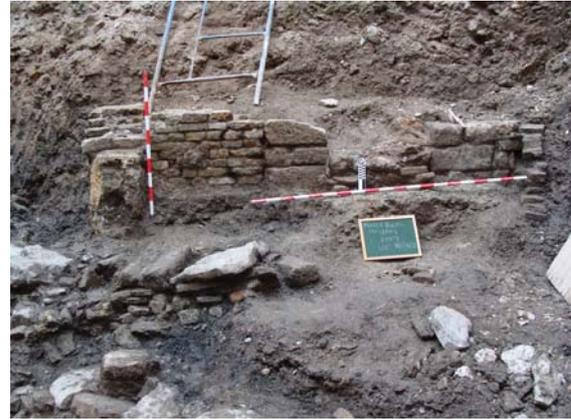
Fig.03: Estancia de almacén al norte del patio de las alhóndigas.

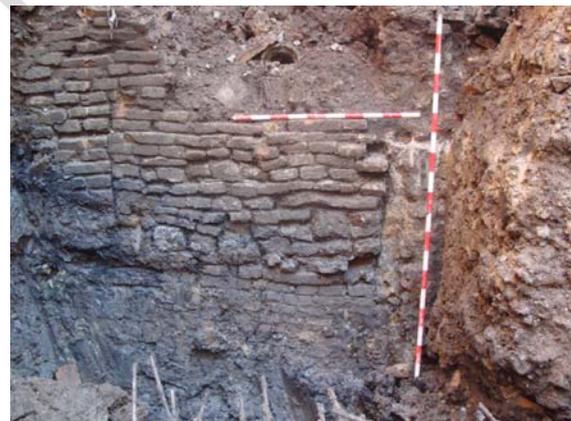
Fig.04: Muro de cierre Este del patio de las Alhóndigas.

Del recinto de las alhóndigas se ha detectado y documentado el cierre Este y el acceso del patio a otras estancias al sur, no documentadas pues deben de encontrarse bajo el actual viario de la calle colindante a la Iglesia de Santa Catalina. Al oeste los espacios de tiendas con un muro medianero perimetral de cierre, diferenciando los espacios de patio y almacenes.

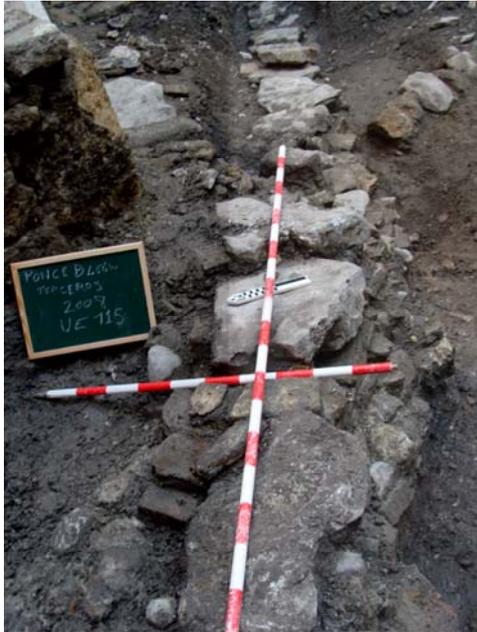
Fig.05: Atarjea de las alhóndigas.

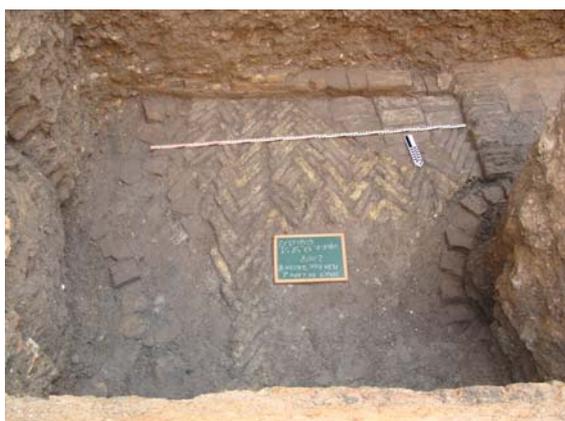
FIG.06: pavimento latericio espigado del patio central de las alhóndigas, lindando con el suelo de losas rojas de la galería porticada al sur.

Nosotros hemos documentado al sur del solar un espacio de tránsito de una galería porticada cuyo pavimento está realizado con lozas rojas que difiere del suelo de espiga del patio central.

La cota de uso durante el periodo almohade se encuentra en torno a 1.96 mtrs y 2.11 mtrs bajo la rasante, perteneciente al pavimento del patio de las alhóndigas.

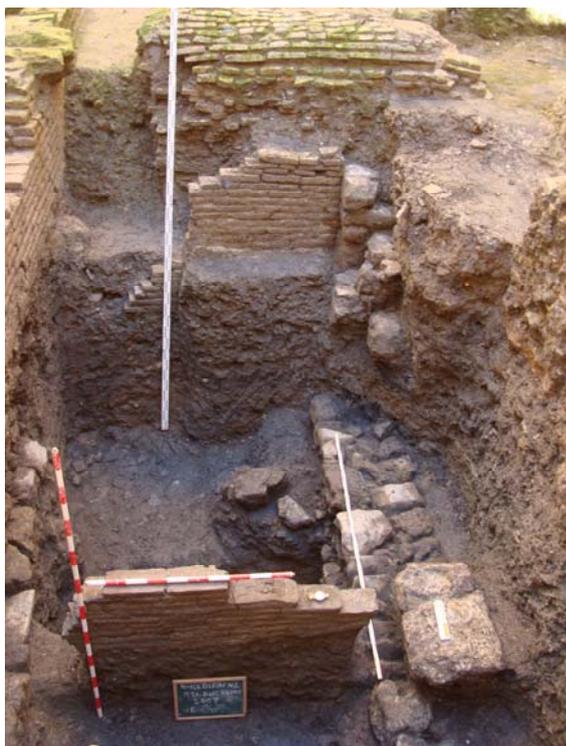
Fig.07:Espacio de almacén. Se puede observar distintas fases de transformación con recrecidos y desmantelamiento.

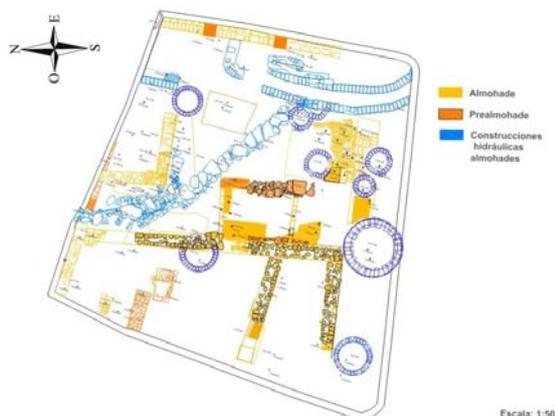
Lam.IV: Plano general de todas las estructuras islámicas documentadas.

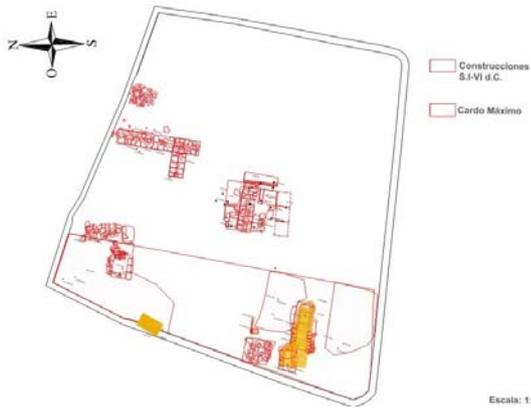
Lam.V: Estructuras documentadas Visigodas, Tardoromanas y Alto Imperiales

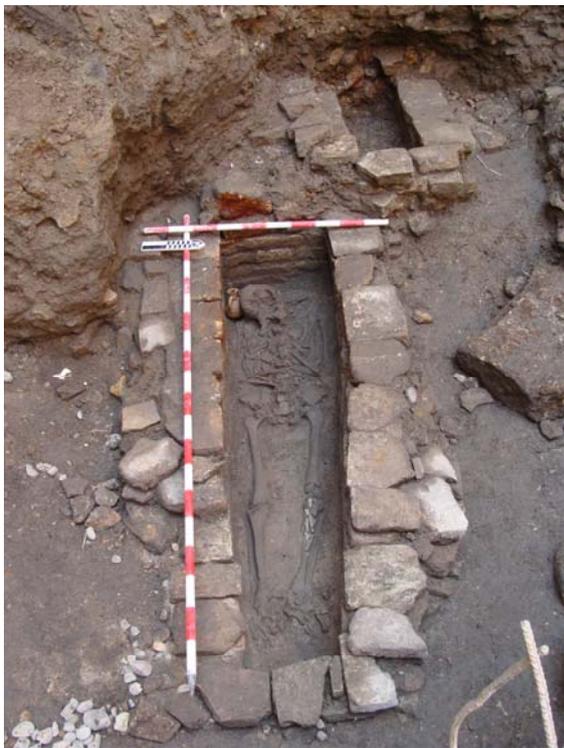
Fig.08: Tumbas del sigloV d.C.

De este periodo hay que destacar la presencia de una necrópolis de la cual hemos documentado dos tumbas completas y una tercera completamente desmantelada. Se encuentran en el suroeste del solar muy próximas entre si

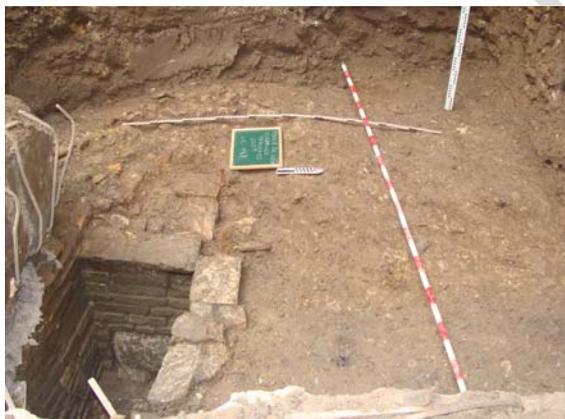
Fig.09: Nuclius de Cardo Máximo y caja de registro.

Respecto a estos momentos podemos destacar la presencia de algunos elementos murarios sin una funcionalidad clara que se encuentran relativamente bien conservados y su relación con la calzada. Se ha documentado la presencia de una caja de registro vinculada con la evacuación de aguas superficiales en el lateral de al misma.

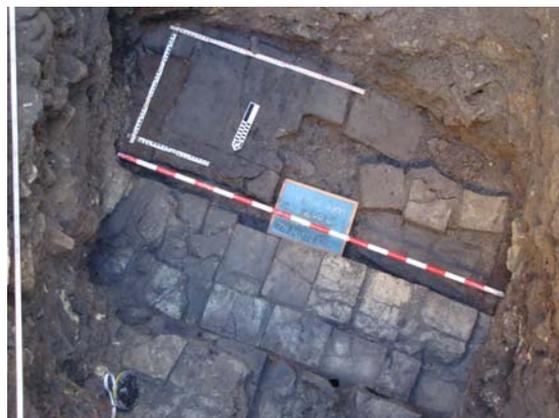
Fig.10: Estructuras Alto Imperiales.

arqueológico relativo a estos momentos históricos se encuentra bien conservado por lo documentado. No podemos afirmar que las construcciones documentadas, dos elementos murarios y un pavimento de bipedales, nos den suficientes datos para una correcta interpretación pero podemos pensar que podría tratarse de alguna construcción relacionada con la actividad hidráulica. Por la localización de este tipo de ladrillo bipedal y el revestimiento de estuco, aunque esto último es muy relativo por el uso frecuente del mismo para el revestimiento de paredes, podemos pensar en la construcción hidráulica. Lo que si podemos afirmar es que entorno al siglo III d.C. se produce un arrasamiento y reutilización de materiales constructivos.
