# **ANUARIO ARQUEOLÓGICO DE ANDALUCÍA**

# **ANÁLISIS ARQUEOLÓGICO DE ESTRUCTURA EMERGENTE, PLAZA RAFAEL RIVERO Nº 4, JEREZ DE LA FRONTERA (CÁDIZ)**

Luis M. Cobos Rodríguez, Esperanza Mata Almonte y Jesús López Jiménez

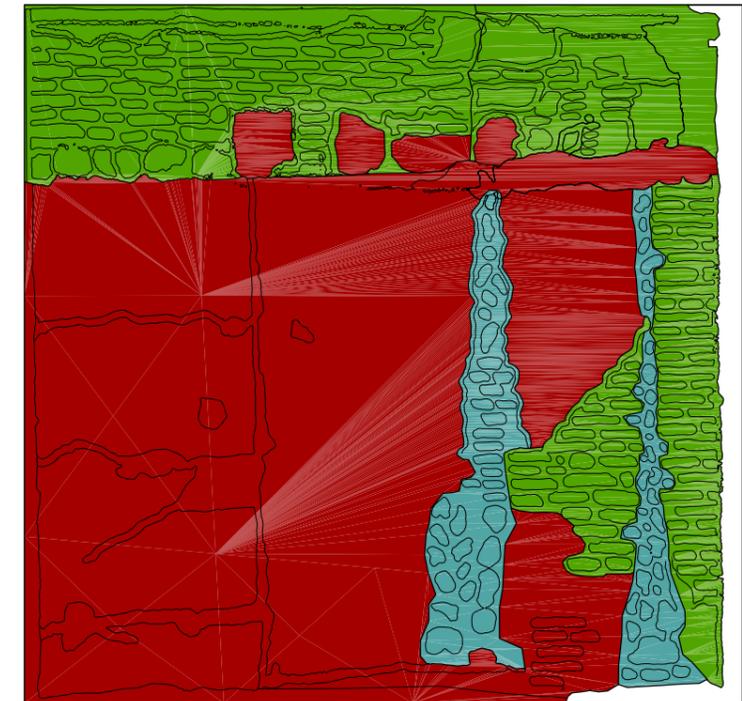
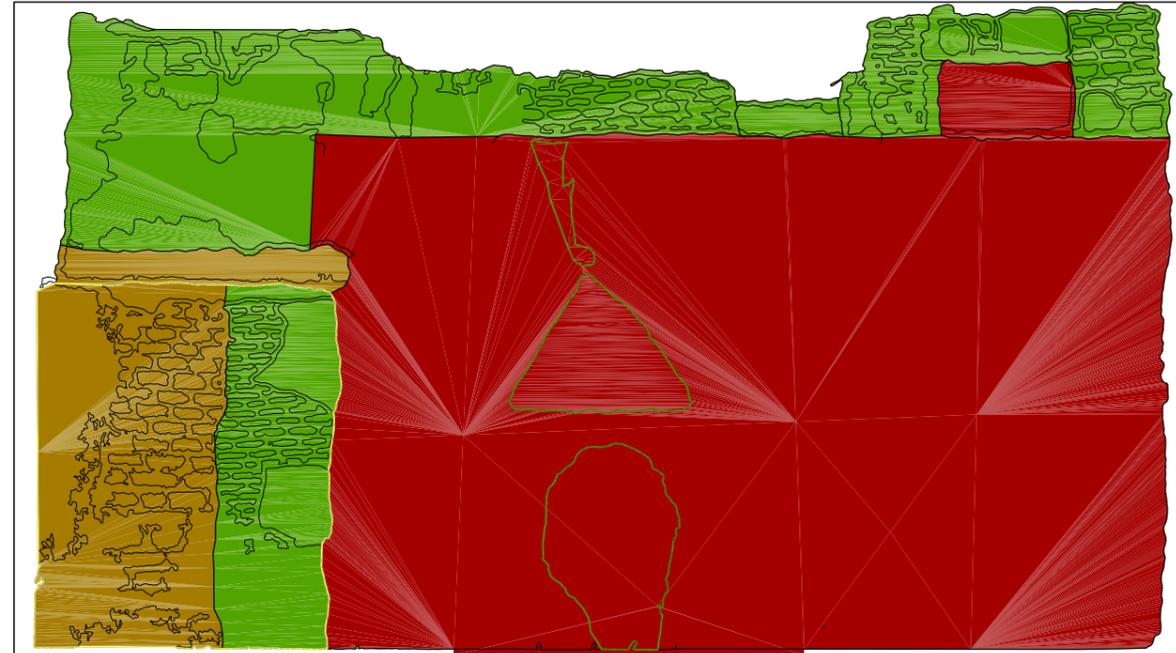
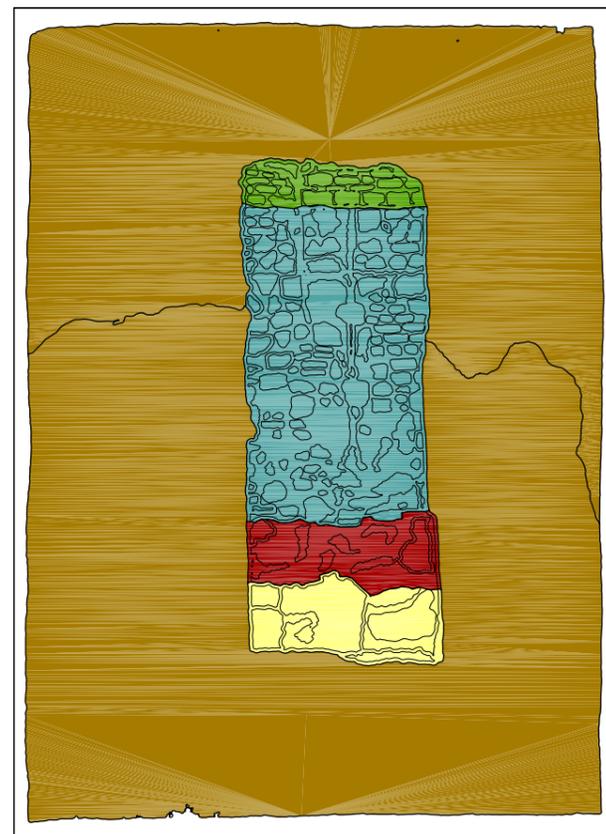
ACTIVIDAD ARQUEOLÓGICA PREVENTIVA		FECHA octubre 2009
CASA PALACIO EN PLAZA RAFAEL RIVERO 4	PROVINCIA: Cádiz MUNICIPIO: Jerez de la Frontera	ESCALA 1/40
ANÁLISIS HISTÓRICO. PRIMERA	ARQUEÓLOGO:  LUIS COBOS RODRIGUEZ ESPERANZA MATA ALMONTE JESUS LOPEZ JIMENEZ	PLANO Nº  <b>5</b>

Con la documentación obtenida en las diferentes fases de trabajo ya descritas, estamos en disposición de presentar nuestra hipótesis del proceso de construcción experimentado en este tramo de la muralla almohade de Jerez. Los resultados científicos de carácter histórico-arqueológico, expresados en estructuras arqueológicas positivas y negativas y unidades estratigráficas constructivas se resumen, genéricamente, en las siguientes cinco fases por orden cronológico y mostrados en el alzado Interpretación Histórica de los planos 4 y 5:

Con anterioridad a la construcción de la casa palacio la muralla debió sufrir algunas obras de edificaciones anteriores. El hueco abierto en la estancia 2 de la planta primera puede corresponder a ese momento, así como la UE 9, correspondiente a un refuerzo de la muralla con aparejo de mampostería irregular de caliza.

Es el momento de construcción de la casa-palacio y se reconocen en todas aquellas UE de añadidos y trasdosados construidos para una nueva habitabilidad del edificio (UE 2, 6, 7, 12, 13, 14, 15, 16, 18, 19, 22, 26).

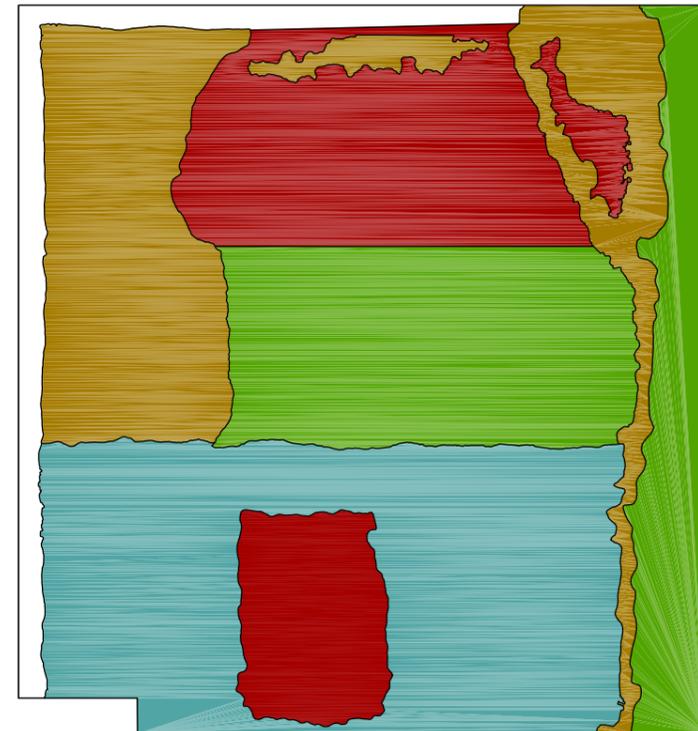
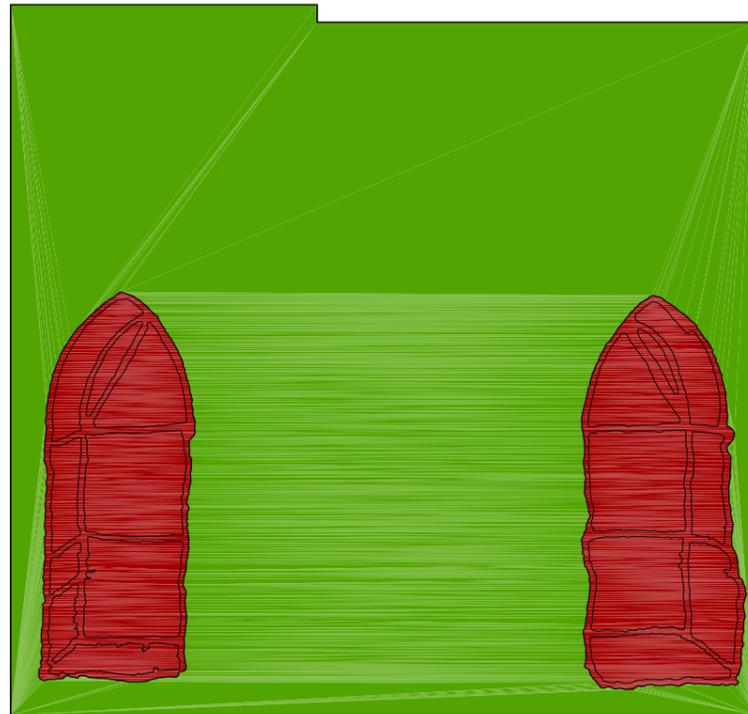
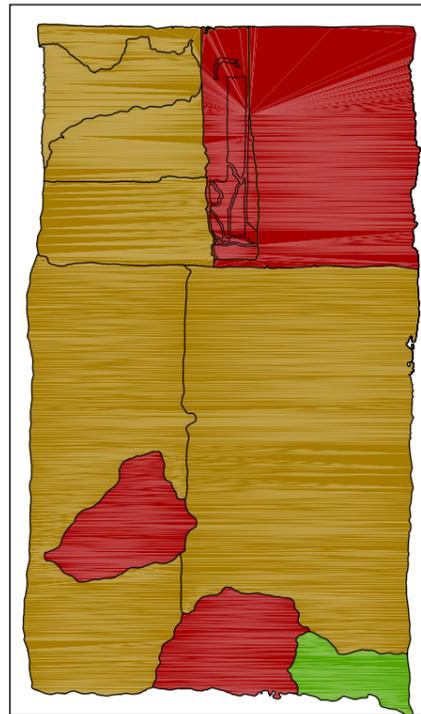
ACTIVIDAD ARQUEOLÓGICA PREVENTIVA		FECHA octubre 2009
CASA PALACIO EN PLAZA RAFAEL RIVERO 4	PROVINCIA: Cádiz MUNICIPIO: Jerez de la Frontera	ESCALA 1/40
ANALISIS HISTORICO. BAJA	ARQUEOLOGO:  LUIS COBOS RODRIGUEZ ESPERANZA MATA ALMONTE JESUS LOPEZ JIMENEZ	PLANO N°  <b>4</b>

Fase 1.- Siglos XII-XIII

Fase 2.- anterior a siglo XVIII

Fase 3.- Siglo XVIII

Fase 4.- Siglo XIX

Fase 5.- Siglo XX

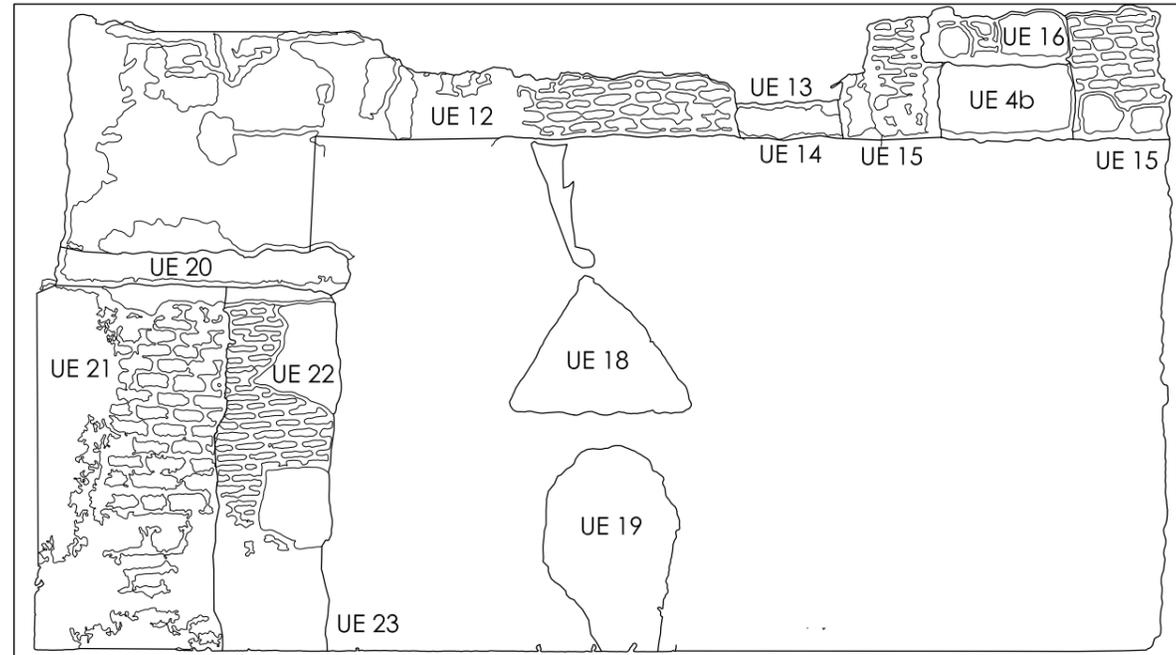
PLANTA PRIMERA. ESTANCIA 2

Es la estancia de mayor superficie de muralla de tapial conservada (UE 4). Sobre ésta se sitúan, al igual que en la estancia 1, los muros UE 15 y UE 16, con la misma finalidad de conseguir la nivelación de la muralla y una mayor altura. Junto a estos un relleno de escombros y tierra (UE 14) que funciona como relleno de un suelo de ladrillos (UE 13) del denominado paseo de ronda. También observamos restos de posibles merlones entre la muralla de tapial y las UE 15 y 16. Un muro de ladrillos de aparejo irregular se sitúan sobre el tapial, al igual que las UE 15 y UE 16 al otro lado del suelo de ladrillos (UE 13). Este muro nivela la superficie y sube la altura de la estancia para nuevos usos. Son añadidos realizados durante la construcción de la actual casa-palacio en el siglo XVIII.

En el lado más próximo a la escalera de esta estancia documentamos un hueco (interficie UE 23) realizado en la muralla de 1,60 m x 2,05 m. Fue tapiado parcialmente con la UE 22, tabique de ladrillo tosco de aparejo irregular con incorporaciones de algunos ladrillos huecos en esquina para reforma. Es posiblemente añadido coetáneo con la construcción del edificio. Ya en el siglo XX, se tapia el resto del hueco con tabique de ladrillo hueco a soga y tizón (UE 21) reforzado con dintel de doble hilada de ladrillo con mortero de cemento (UE 20). La primera hilada de ladrillo hueco simple a tizón y la segunda hilada de ladrillo hueco simple a soga.

En el centro del paramento de la estancia también se abrieron huecos en la muralla para la instalación de una chimenea. Así, se documentaron las UE 18, interficie realizada en la muralla de tapial UE 4 para ubicar el conducto de humos de una chimenea y la UE 19, interficie realizada en la muralla de tapial UE 4 para ubicar el hogar de una chimenea.

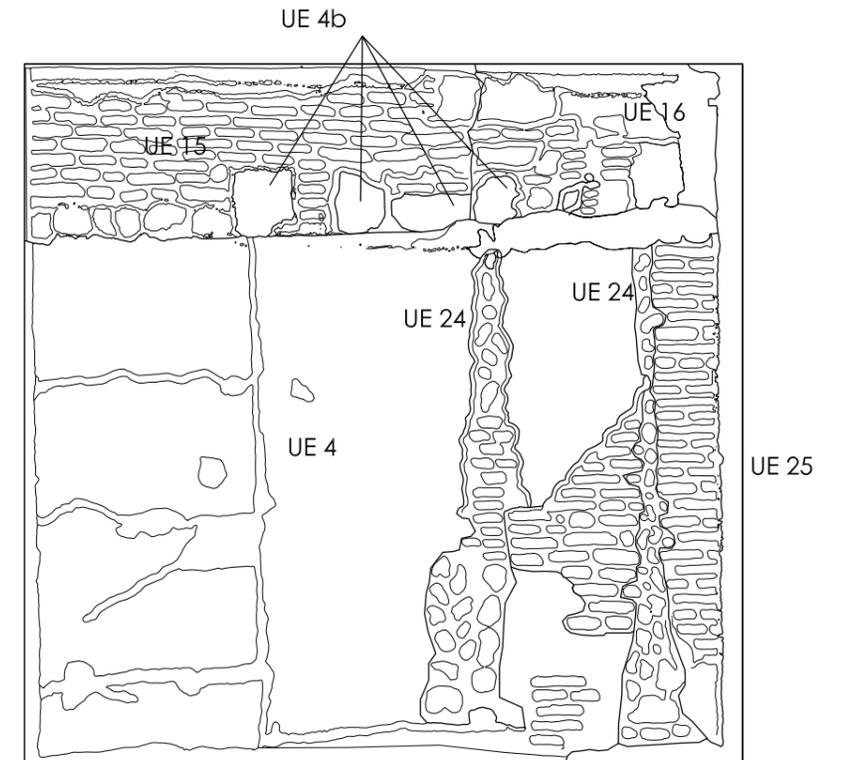
PLANTA PRIMERA. ESTANCIA 1

En esta estancia, tras retirar un trasdosado de ladrillo per costa del siglo XX, se apreció un enlucido anterior bajo el cual se registró la muralla de tapial. Sobre su superficie horizontal, se ubica un muro de ladrillo de aparejo irregular (UE 15) con la finalidad de conseguir una mayor altura que crea el espacio denominado paseo de ronda. También ejerce esta función otro muro de ladrillo y piedra arenisca (UE 16) que también se ubica sobre la superficie de muralla de tapial almohade. Estos muros son coetáneos con la construcción del edificio a finales del siglo XVIII. Entre estos muros, se documentan pequeños tramos de tapial que pudieran corresponder con merlones de la muralla (UE 4B).

Adosado a la muralla distinguimos un tabique de ladrillos toscos de aparejo irregular (UE 25) que iguala el paramento y que se ubica en la vertical del área más cercana a la crujía perpendicular. También datado en el s. XVIII. Cercano a este tabique y para rellenar grietas en la muralla se documenta un mortero de tonalidad gris claro con fragmentos de piedra arenisca (UE 24), fechada en el siglo XIX.

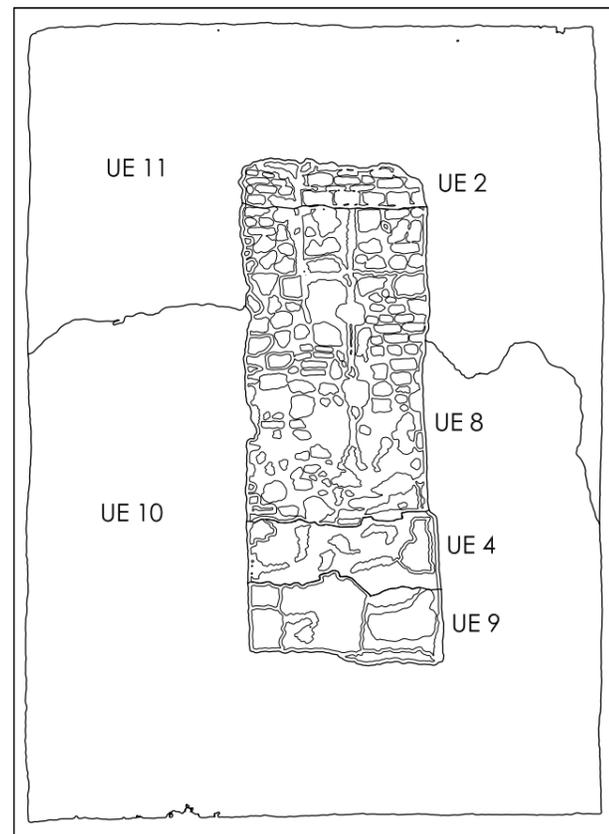
PLANTA PRIMERA. ESTANCIA 3

Se corresponde esta estancia con la pared de la escalera principal de conexión de la planta baja con la planta primera. Aquí realizamos una cata de 1,00 x 2,80 m. Bajo un enlucido de cal (UE 11) se detecta un enfoscado de mortero de cemento gris (UE 10). Bajo éste registramos varios añadidos funcionando como trasdosados sobre la muralla de tapial que se encuentra en un estado precario de conservación. Así, en la parte inferior se documenta la UE 9 que es un muro trasdosado formado principalmente por fragmentos de piedra caliza que aparentemente se ubica en hueco de la UE 4 y está datado provisionalmente antes del s. XVIII. Sobre él la UE 8, muro trasdosado formado principalmente por fragmentos de piedra arenisca y de ladrillos toscos con mortero gris claro, datado en el s. XIX. También como incorporación posterior fragmentos de bovedillas de cerámica y cemento gris porland, ya del siglo XX. Y arriba la UE 2, trasdosado de muro de ladrillos toscos ubicado sobre muralla de tapial con la

finalidad de homogenizar la pared para enfoscarla y enlucirla, y evitar peligros de derrumbes.

Datada esta unidad en el siglo XVIII.

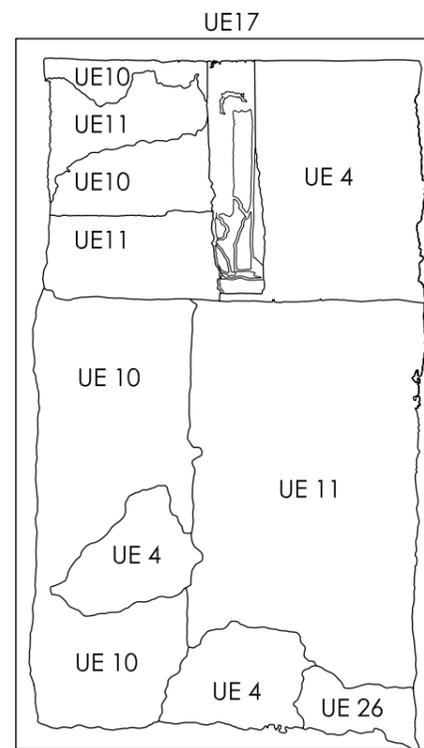
PLANTA BAJA. ESTANCIA 3

Debido a la dureza del mortero de cemento, aplicado sobre el tapial en reformas del edificio del siglo XX, no se realizó ninguna cata. Se documentó lo existente al inicio de la actividad arqueológica. Sobre la muralla de tapial se registró en la zona inferior del paramento un trasdosado de ladrillos (UE 26) sobre el que se aplicó mortero gris de cemento. En el resto del paramento se aplicó mortero de cemento (UE 10) directamente sobre el tapial. Sobre el mortero, el enlucido de cal de tonalidad blanca (UE 11). En el material gráfico puede apreciarse el área vista de la muralla de tapial.

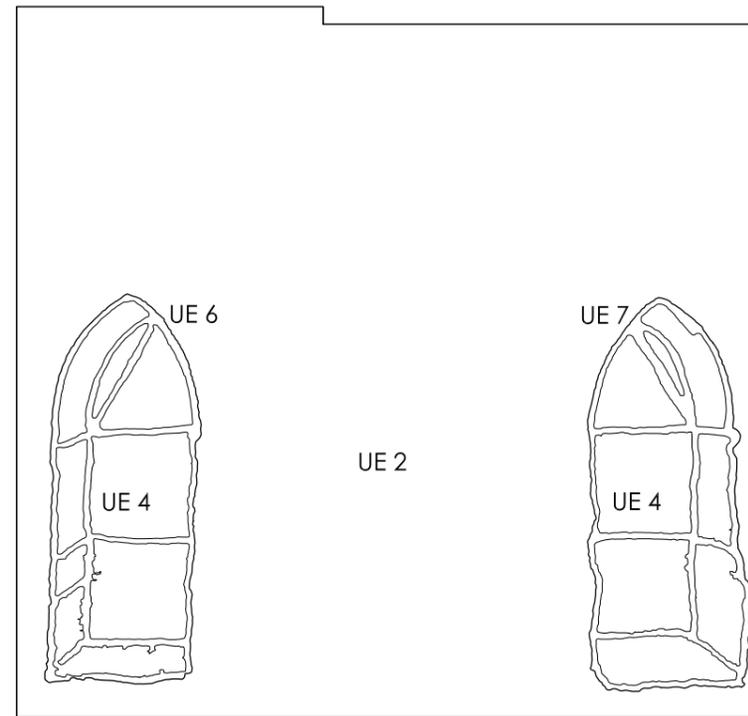
PLANTA BAJA. ESTANCIA 2

En esta estancia, un tabique de ladrillos similar a la UE 2 de la estancia 1 se trasdosa a la muralla de tapial, en el momento de construcción del inmueble. En este tabique se abrieron, al mismo tiempo, dos vanos ciegos de arcos apuntados (UE 6 y 7) para pequeñas alacenas, dejando como fondo la propia muralla de tapial.

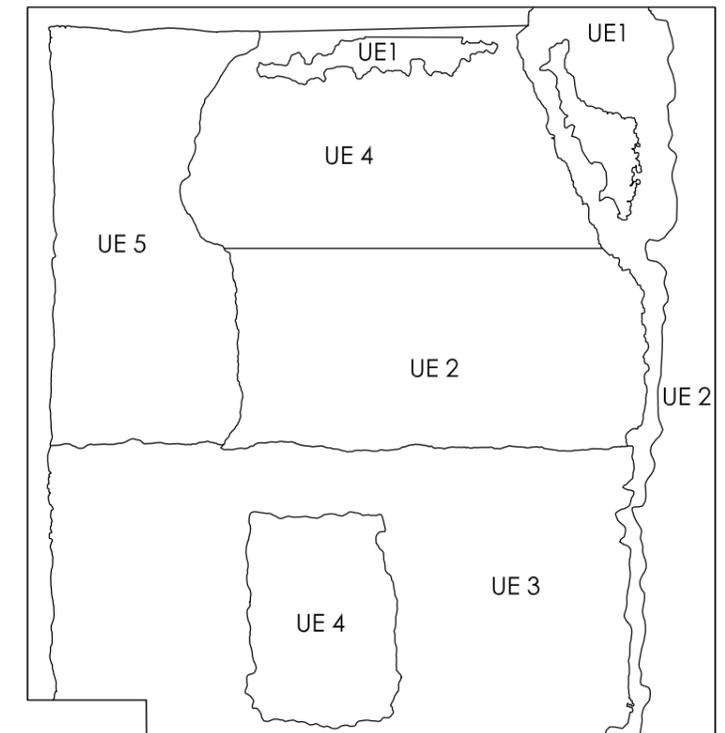
PLANTA BAJA. ESTANCIA 1

Nos encontramos, antes de iniciar los trabajos arqueológicos, con una estancia con niveles verticales contemporáneos parcialmente ya retirados. En esta situación se puede visualizar parcialmente la muralla de tapial (UE 4) en el área superior del paramento. Sobre ella, y según los niveles registrados, se trasdosó un tabique de ladrillos toscos de aparejo

irregular (UE 2) en el momento de construcción del inmueble a finales del siglo XVIII, para nivelar la pared y evitar desplomes de la muralla. Posteriormente, posiblemente en el siglo XIX y debido a reformas del edificio, se trasdosa un nuevo tabique de ladrillos toscos de aparejo por costa o panderete (UE 3) en la parte inferior del paramento, también con la finalidad de homogenizar la pared y poder enfoscarla y enlucirla. En este tabique realizamos una cata de 0,75 m x 1,20 m para comprobar en esta zona el estado de la muralla de tapial. Sobre estos tabiques documentamos mortero y enlucido de cal con tonalidad crema (UE 5), ya del siglo XX, que ha dejado huella en el área izquierda superior del paramento. La UE 1 se corresponde con un reguero de mortero de cemento porland aplicado sobre hueco de muralla de tapial, con la finalidad de rellenar huecos, de muy reciente cronología.
