ANUARIO ARQUEOLÓGICO DE ANDALUCÍA

**RESUMEN PARA EL ANUARIO ARQUEOLÓGICO DE
LA INTERVENCIÓN ARQUEOLÓGICA PREVENTIVA
CALLE TENIENTE MIRANDA, 121. ALGECIRAS (CÁDIZ)**

INÉS MARÍA GUERRERO PALOMO, ARQUEÓLOGA

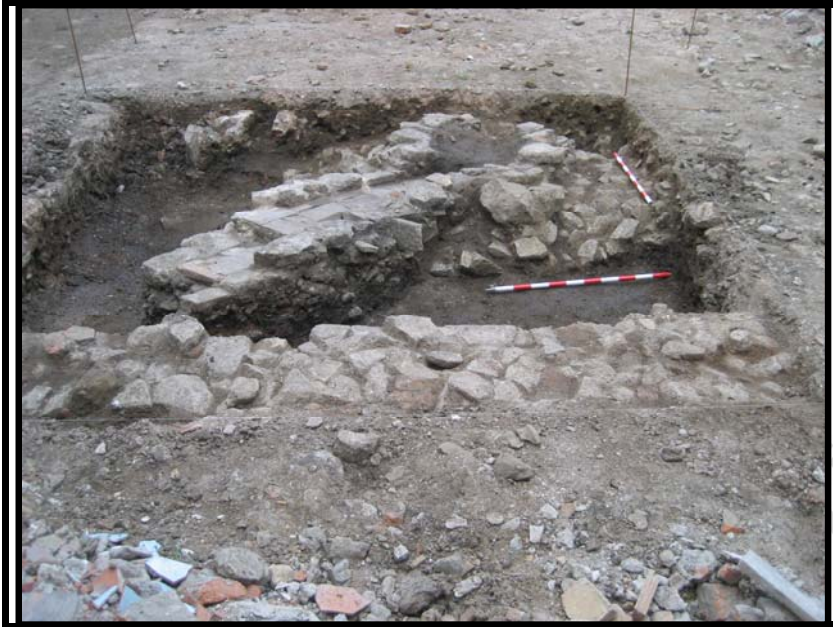
Foto 2. C-2 U.E.M.1 y U.E.2. Estructuras pertenecientes a la fase contemporánea (S. XIX)

U.E.2: Estructura de **canalización** de aguas negras, constituida por una atarjea que desemboca en un pozo.

U.E.M.1: Muro de cimentación de la vivienda contemporánea, que aparece bajo U.E.0, con orientación E-W y amortizado por cerámica contemporánea (s.XIX-XX).

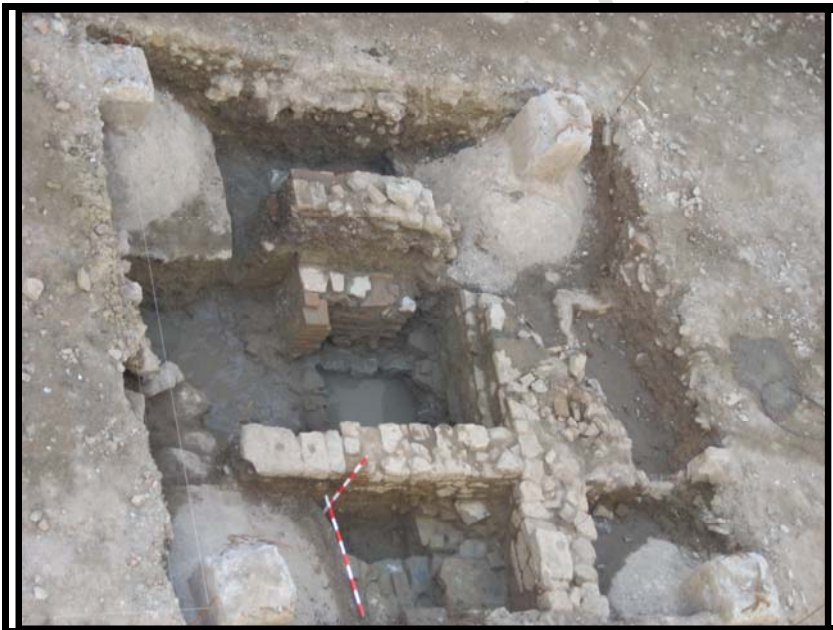
Foto 3. Estructuras contemporáneas afectando a muros medievales.

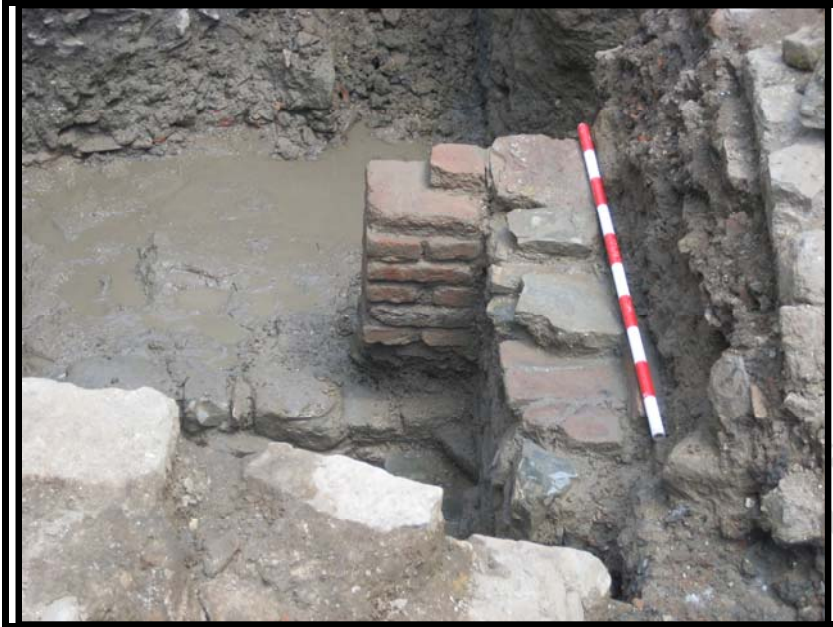
Foto 4. Estructura de habitación correspondiente a la segunda II fase de ocupación medieval.

C-1 U.E.16

U.E.16: Estructura de vivienda que alterna ladrillos y mampuestos, llegando a formar incluso un pilar de ladrillos que aún conserva parte de su estucado blanco, al que se le relaciona directamente con el suelo en espiga U.E.17.

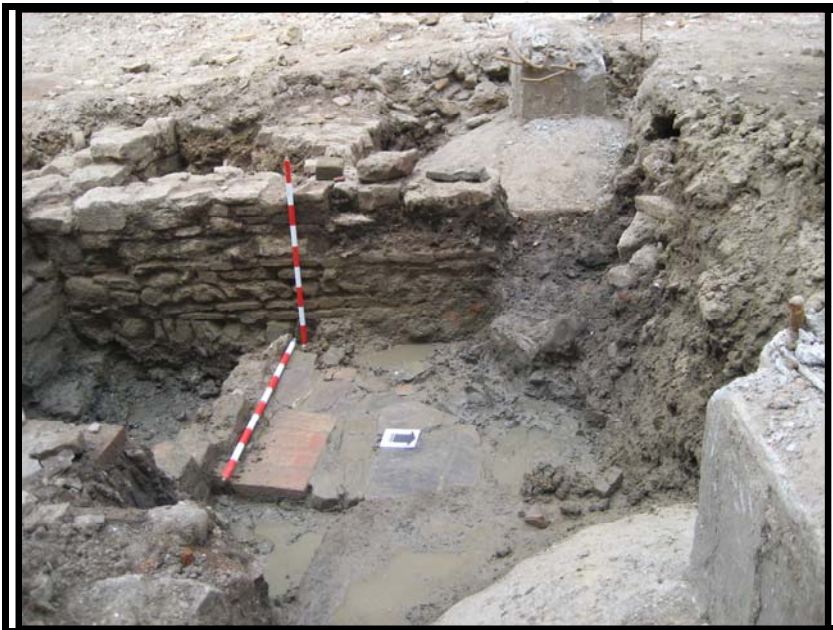
Foto 5. Suelo C-1 U.E.13 Una de las fases de solería asociada a la U.E.M.2.

U.E.13: Bajo U.E.9, **suelo** de ladrillos posiblemente asociado a la U.E.M. 4.

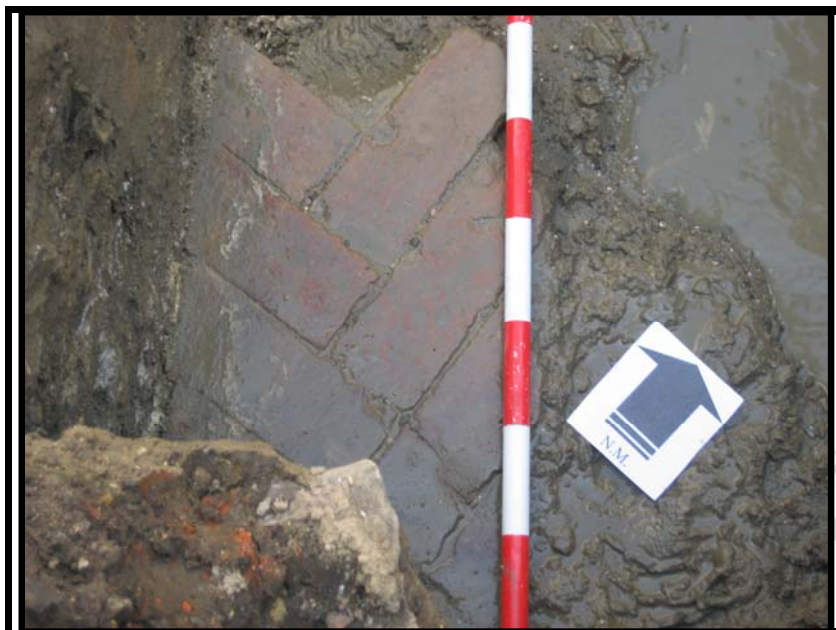
Foto 6. Suelo en espiga. C-1 U.E.17

U.E.17: Suelo de ladrillos que conforman un dibujo en “espiga”.

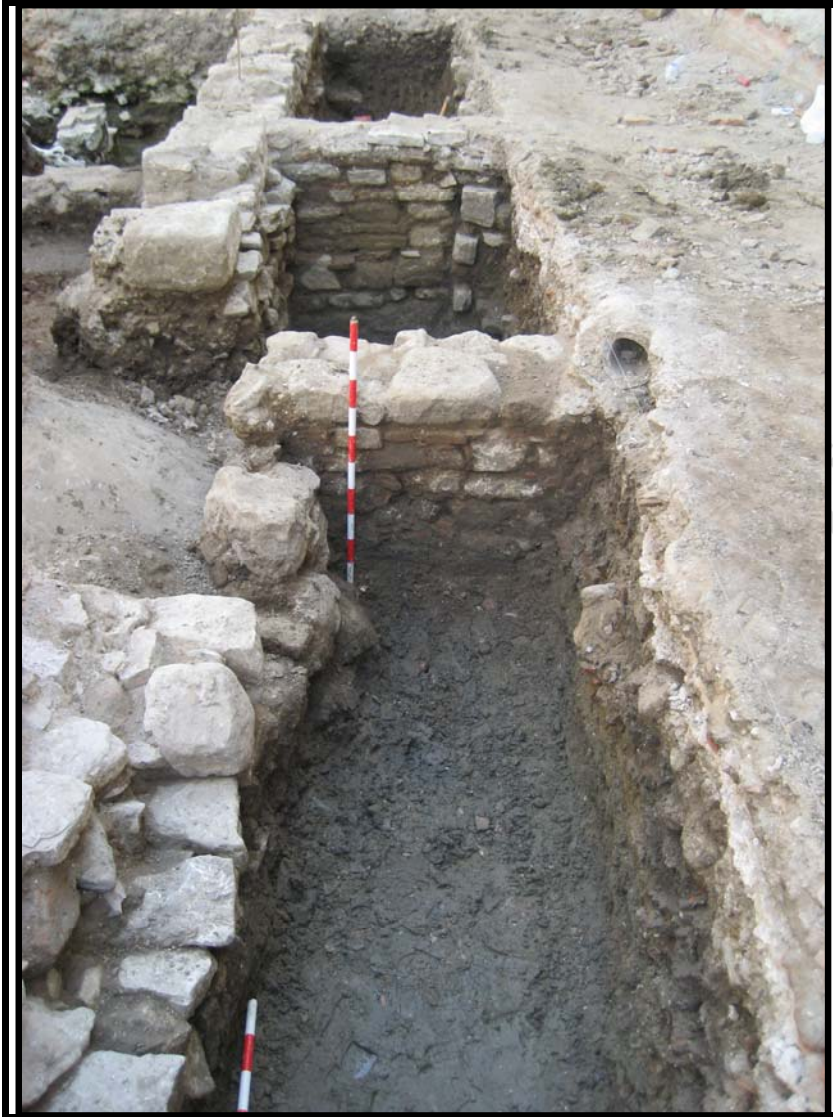
Foto 9. Estructuras U.E.33 y U.E.31 perpendiculares al muro U.E.34. II fase medieval

U.E.34 (Ampliación E): Muro bajo U.E.1, que se encuentra afectado por los pilares U.E.2, que tendría una posible continuación con la U.E.32, así como muestra perpendicularidad con los muros U.E.33, U.E.31 y U.E.36.

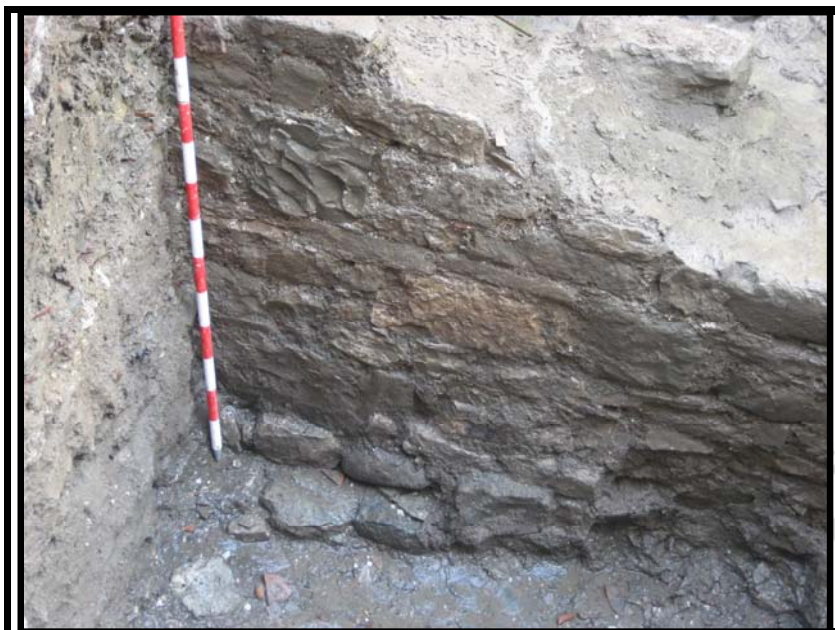
Foto 10. Estructura muraria U.E.60 perteneciente a la I fase medieval.

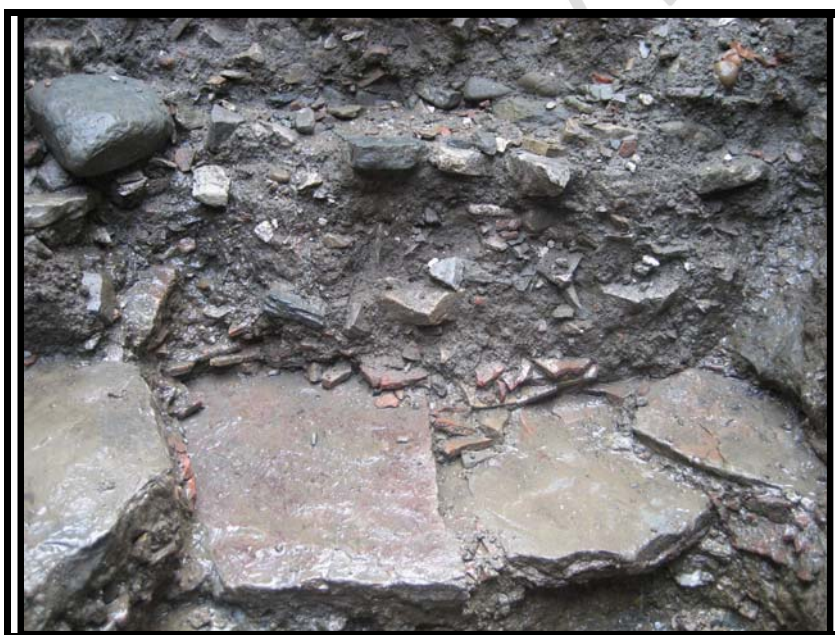
Foto 11. Suelo asentado sobre el nivel geológico de arena de playa. U.E.63 Sondeo-4 C-3
