# **ANUARIO ARQUEOLÓGICO DE ANDALUCÍA**

# INTERVENCIÓN ARQUEOLÓGICA PREVENTIVA EN LA CALLE CANOVAS DEL CASTILLO 12, ALGECIRAS. CÁDIZ.

Elena Ortuño Rodríguez

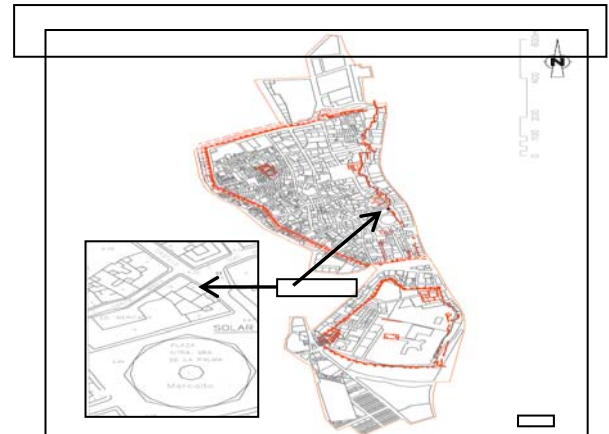
Fig. 2 Esquema de ejes, secciones y sectores.
