ANUARIO ARQUEOLÓGICO DE ANDALUCÍA

2007

Resultados de la Excavación Arqueológica Preventiva, Control de Movimientos de Tierra en el solar situado en la calle Adolfo de Castro, número 37 en Cádiz.

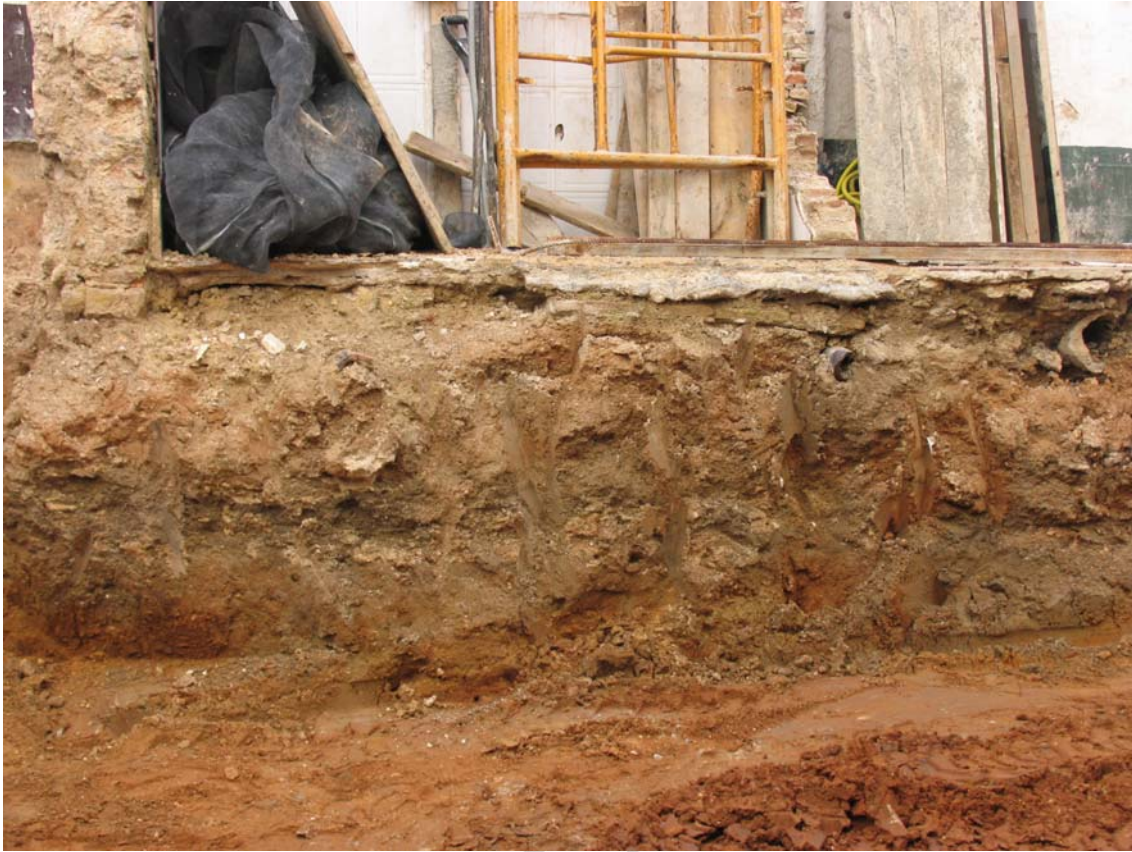
Figura 2.- Perfil S del solar tras el rebaje del terreno.

La estratigrafía del terreno se resume en:

- UE 00: suelo vivienda, con una potencia de 0,10 m,
- UE 01: Cimentación del edificio con una potencia de 0,20 m,
- UE 02: Rellenos de color marrón pardo con abundantes cascotes y materiales muy rodados con una potencia de 0,20 m
- UE 03: Arenas naranjas de transición a las arenas arcillosas rojas con una potencia de 0,30 m
- UE 04: Arenas arcillosas rojas, que se localizan a partir de 0,65 m bajo la rasante del terreno.
