ANUARIO ARQUEOLÓGICO DE ANDALUCÍA

Resultados de la Excavación Arqueológica Preventiva Control de Movimiento de Tierras para el Proyecto de Retrazado de la Red de Saneamiento en la Cuesta de las Calesas en Cádiz.

M^a Eugenia García Pantoja

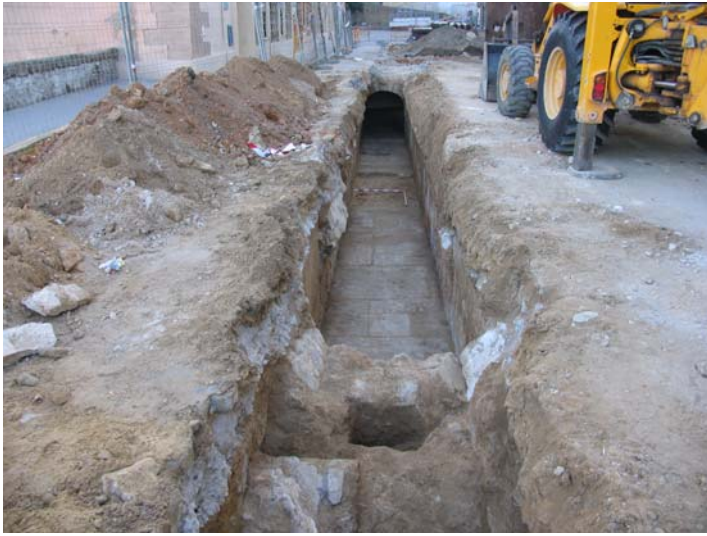
Vista general de las cloacas. C/ Santa Elena.

Al realizar el seguimiento del tramo en la calle Santa Elena, se detectó la existencia de las antiguas cloacas del siglo XVIII que abastecían a la ciudad de Cádiz. El estado de conservación de las mismas es excelente y se pone en conocimiento de la Delegación de Cádiz de la Consejería de Cultura, que recomienda la apertura total de la zanja, sin realizar la obra de conducciones, con objeto de documentar por completo su situación. Se realiza dicha apertura de zanja, con un ancho de 1,30 m y una profundidad media de 2,00 m.

En este momento localizamos las conducciones del siglo XVIII. Ocupan todo el trazado de la zanja, ya que tienen un ancho de 1,30 m, con un largo de 18,40 m y una profundidad que oscila entre los 2,14 m en la zona más baja y 1,54 m en su zona más alta.

En dicha estructura distinguimos tres partes:

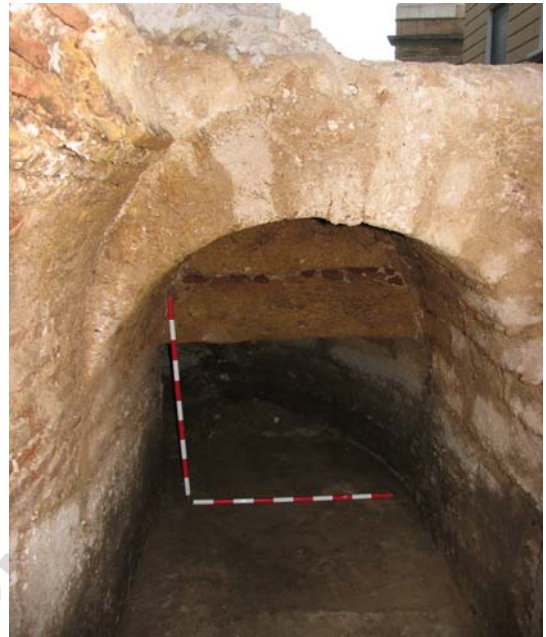
Vista bóveda desde el exterior. C/ Santa Elena.

- documentamos una **bóveda** de 2,40 m de largo, formada por dovelas de ostionera, en el interior encontramos unos sillares de 1,50 m por 0,33 m, esta bóveda gira en dirección E (hacia la estación de ferrocarril y bajo las bóvedas de Santa Elena), a pesar de estar colmatada se encuentra en un buen estado de conservación,
- a continuación de la bóveda y en dirección N, documentamos una **galería**, de 14,00 m de largo, cuyas paredes y suelo están constituidas por lajas de piedra ostionera de tamaño medio (0,45 m de ancho por 0,85 m de largo) y un cerramiento abovedado de ladrillos toscos. El cerramiento no se conserva en su integridad, aunque sí los arranques de la bóveda, lo que nos proporciona una idea aproximada de su tamaño,

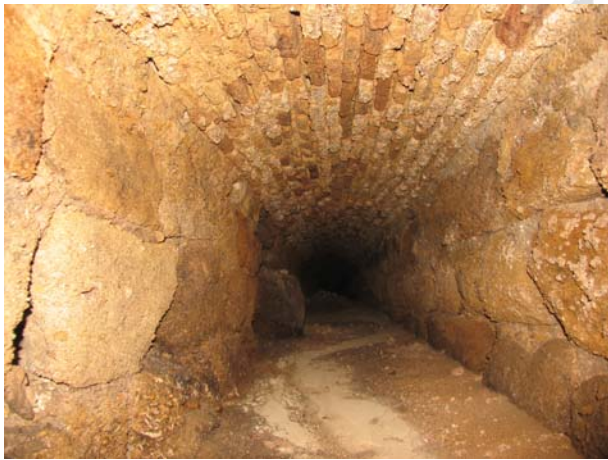
Zanja B. Cloaca. Dirección N. Atravesado Cuesta de las Calesas

A 3,71 m del Muro 2 y $-0,96$ m bajo la rasante del terreno se documenta otro tramo de las cloacas en un estado de conservación excelente. La cloaca está construida con sillares/lajas de piedra ostionera con una cubierta de medio punto realizada en ladrillo tosco. La altura interior en la bóveda es 1,02 m y tiene 0,84 de ancho.

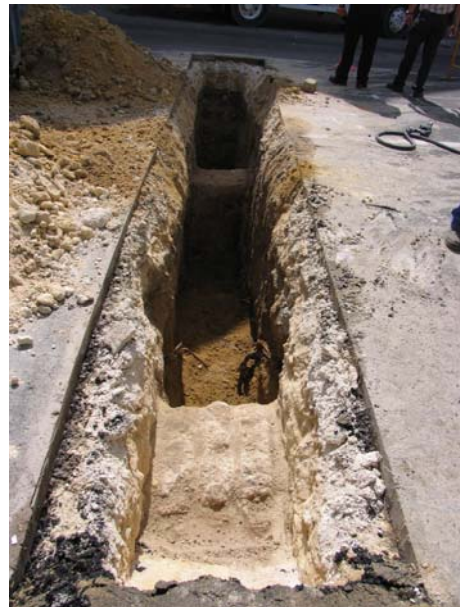
Zanja B. Muros 1 y 2. Atravesado Cuesta de las Calesas

A 5,70 m del pozo de origen y $-0,56$ m bajo la rasante del terreno se detecta una estructura (Muro 1) que pertenece al sistema defensivo porque está constituida por sillarejo irregular de ostionera y la argamasa tiene mucha cal, con un ancho de 0,55 m. Se procede a atravesar dicha estructura.

A 4,67 m de la estructura anterior y $-0,90$ m bajo la rasante del terreno localizamos otra estructura (Muro 2), que pertenece al mismo sistema y con iguales características estructurales y mismo tamaño. Se procede a atravesar dicha estructura.
