ANUARIO ARQUEOLÓGICO DE ANDALUCÍA

2007

INTERVENCIÓN ARQUEOLÓGICA PREVENTIVA DESARROLLADA EN EL PASEO DE LA CONSTITUCIÓN DE BAEZA (JAÉN).

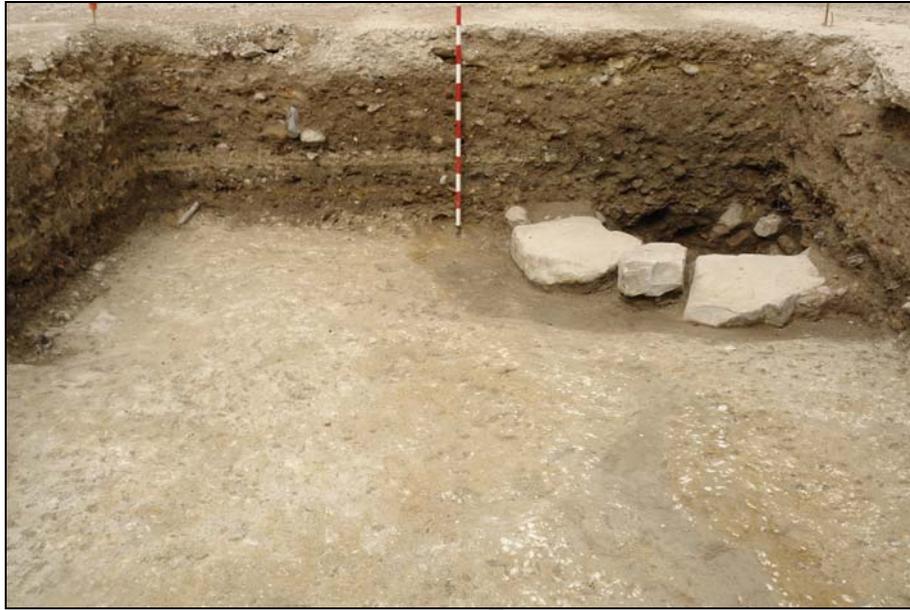
Lám., II. Sondeo 2, sección norte.

En el **Sondeo 2**, una vez retirados los niveles de relleno del Paseo, aflora el sustrato geológico con dos estructuras excavadas. Por un lado, la UEC 99 interpretada como fosa vertedero de cronología moderna y por otro; la UEC 100, estructura de carácter hidráulico para captación de agua amortizada en época contemporánea. En las secciones norte y sur se documenta una tubería de plomo, UEC 19, que atraviesa los

sondeos 2, 4, 6 y 8 en sentido norte-sur. Esta estructura cuenta con un lecho de regularización, un tubo de plomo, una hilera de piedras de pequeño tamaño a cada lado y una cubierta con losas de piedra. Su cronología es contemporánea y posiblemente esté relacionada con alguna fuente.

En la segunda mitad del siglo XIX se modificó todo el contorno del Paseo mediante la prolongación de la zona ajardinada y la edificación de la Fuente de la Estrella (1868), posiblemente la tubería de plomo E-19 sea el desagüe de la misma. La Fuente se construyó en conmemoración de la Revolución de 1868, “La Gloriosa”, tras el destronamiento de Isabel II, y que dio lugar a la Constitución de 1869. En estos momentos muchas de las viviendas aledañas fueron transformadas añadiéndole nuevas plantas, aunque la estructura de soportales se ha mantenido hasta la actualidad.

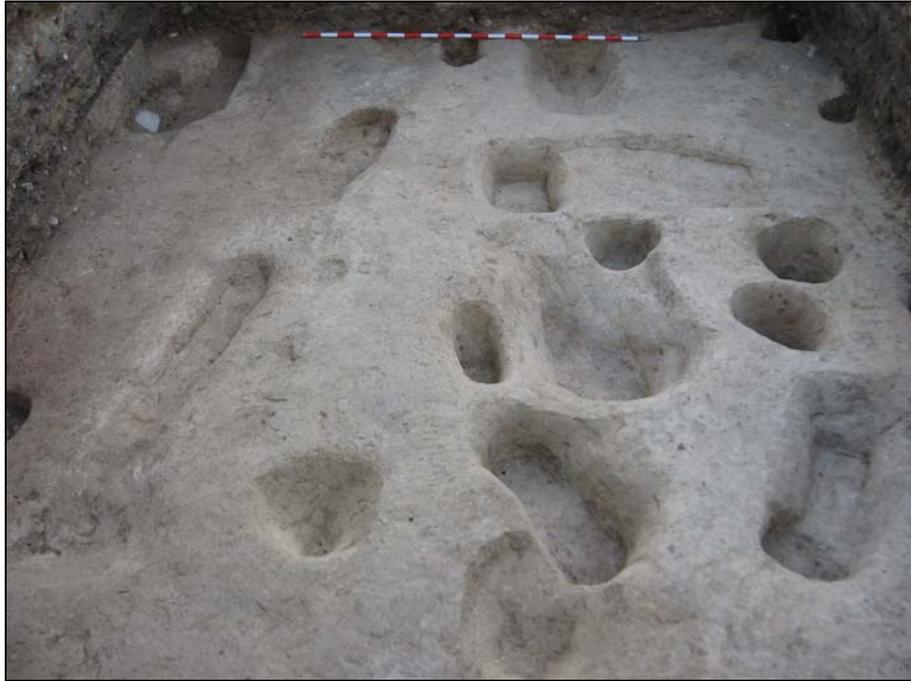
Lám., III. Planta final Sondeo 5.

En el **Sondeo 5** el número de estructuras documentadas es de veinticinco, todas excavadas en el sustrato geológico. De planta con tendencia rectangular son las UECs 54, 60, 63, 64, 65, 68, 69 y 73; interpretadas como huellas de los jardines. Como hoyos de poste se interpretan las UECs 49, 50, 51, 52, 53, 55, 56, 58, 59, 61, 62, 66, 67, 70, 71 y 72; con planta circular y un diámetro que oscila entre los 20 y 30 cm.
