ANUARIO ARQUEOLÓGICO DE ANDALUCÍA

INTERVENCIÓN ARQUEOLÓGICA PREVENTIVA EN LA C/ SACRAMENTO Nº 10 DE BAEZA (JAÉN).

El solar donde se ha realizado la intervención arqueológica se sitúa en una de las zonas de mayor potencial arqueológico de la ciudad de Baeza (Jaén), en la calle Sacramento. Si bien no se han documentado restos arqueológicos anteriores al siglo XVII-XVIII, si es cierto que en sus inmediaciones se encuentran importantes restos monumentales de época moderna Renacentista.

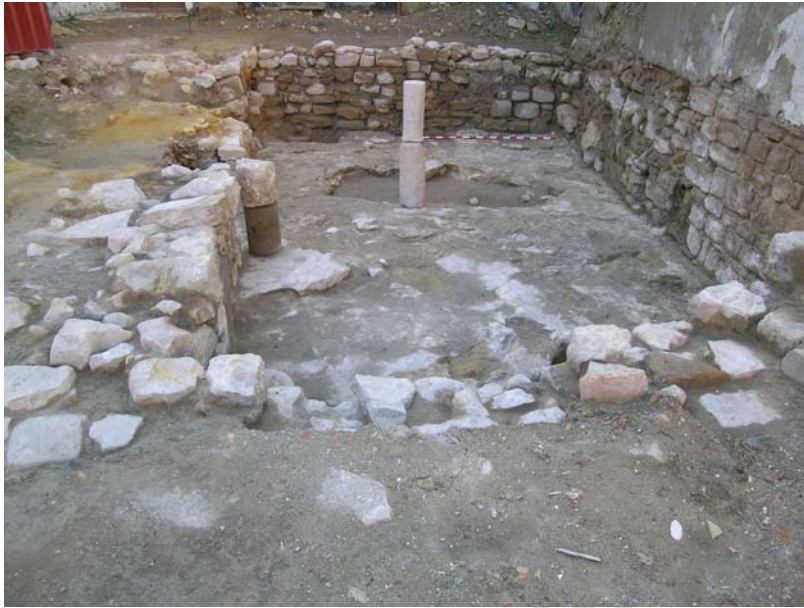
Situado en la zona más próxima a la calle Sacramento. Presenta unas dimensiones de 10.00 x 6,00 m. con una potencia aproximada de 1,30 m. En el hemos podido documentar una cantina excavada en la roca, en la que en algunos casos sus paredes coinciden con la delimitación de la vivienda. El pavimento de la cantina, es la propia roca regularizada.

VISTA GENERAL SONDEO 1.

En su interior se han documentado parte de tres columnas, una en la esquina noroeste, otra hacia el centro de la cantina, en este caso se han documentado parte de dos fustes una sobre otro. Y la última junto a la entrada a la cantina. Por las características de las columnas, cada tambor o parte de fuste es diferente, no están ancladas a la superficie, estas columnas debieron de ser reutilizadas y probablemente su función no fue la de sustentar la techumbre de la cantina.

Los muros de sus paredes están realizados con piedras de distinto tamaño, en algunos casos el propio banco de piedra sin trabajar. Los muros suelen estar colocados contra el banco de piedra, presentando cara exterior, ya que la cara interior se adapta al banco. Este sistema se utiliza para conseguir terrazas, salvando la pendiente del terreno.

En el interior de la cantina se han documentado hasta tres fosas que han sido excavadas en la roca. La entrada a la cantina se encuentra en su lado norte y se comunica con un pozo.

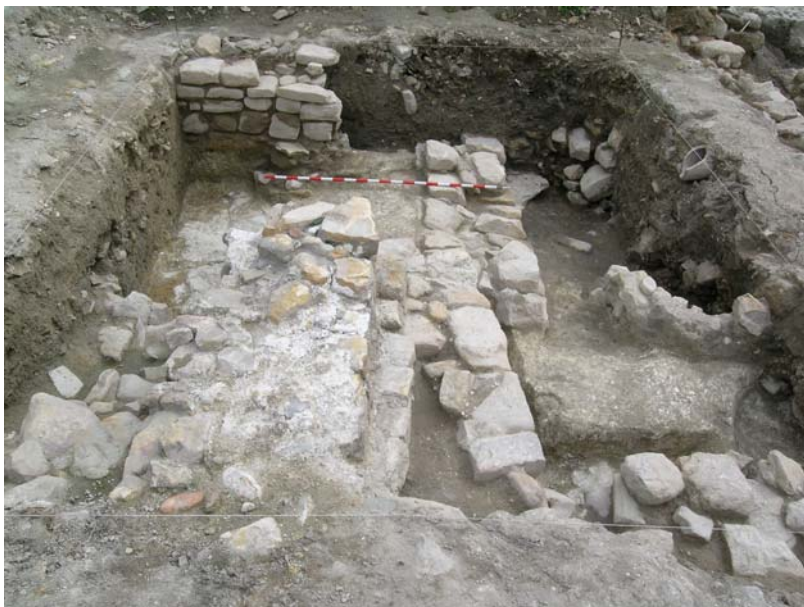
VISTA GENERAL SONDEO 2

En este sondeo se han documentado una serie de estructuras murarias, así como los restos de varios pozos.

Los muros presentan, prácticamente las mismas orientaciones, norte-sur y este-oeste, si bien al documentarse a distintas alturas, podemos decir que hay varias fases constructivas, dentro de la misma época, ya que los materiales recuperados en todos los casos son de época moderna. Se aprecia una cierta diferencia en la construcción de los muros. Todos están contruidos con piedras medianas, de distinto tamaño, si bien los más antiguos las piedras están trabadas con tierra. Y los más modernos las piedras están trabadas con cal. Los más modernos se corresponderían con la casa actual (UE-1).

Respecto los pozos, estos están excavados en la roca y solamente la UE 6 presenta un pequeño brocal de pequeñas piedras trabadas con tierra.

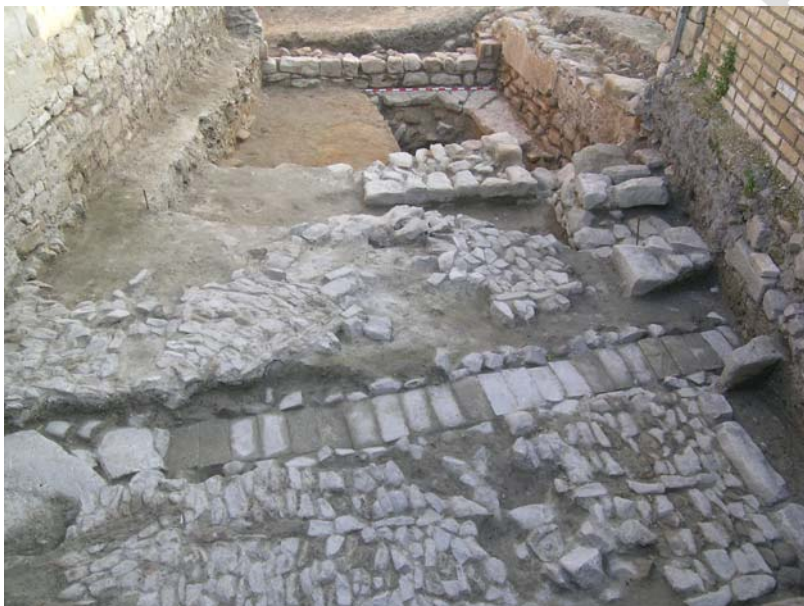
VISTA GENERAL SONDEO 3

En este sondeo al igual que en el anterior se distinguen varias fases constructivas dentro de la misma época. En primer lugar tenemos un empedrado de pequeñas piedras en el que se aprecian algunas líneas maestras. Este empedrado ocupa la zona sur del sondeo y está roto por una atarjea de ladrillos que lo atraviesa de este a oeste.

En la zona norte del sondeo se documenta una posible cantina, si bien no se ha podido documentar el suelo. Se trata de una estructura excavada en la roca en la que los muros con dirección norte-sur, no presentan cara interna, ya que se han adaptado al banco de piedra recortado. Con este recorte del banco se consiguen terrazas que homogeneizan el terreno antes de urbanizarlo.

El sondeo tiene varias alteraciones debido a la presencia de algunos pozos excavados en la roca.

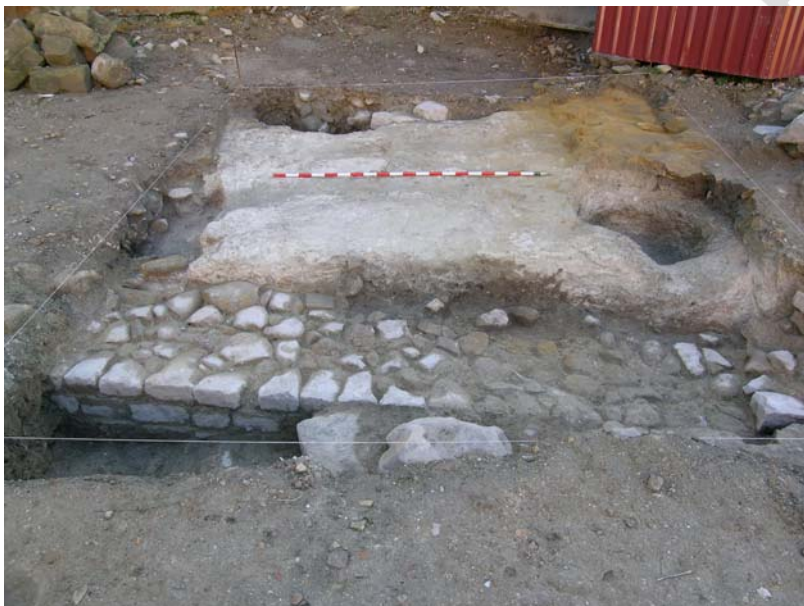
VISTA GENERAL SONDEO 4

Situado en la zona noreste del solar, junto a la calle y paralelo a esta. Sus dimensiones son de 5,00 x 4,00 m. y su potencia es mínima ya que se encuentra sobre el banco de roca.

Se han documentado dos fosas excavadas en la roca con materiales cerámicos de época moderna.

En su zona oeste se documenta un muro de piedras de mediano tamaño, trabadas con tierra. La dirección de este muro es de norte a sur, sobrepasando los límites del sondeo. Como característica del muro es que este se adosa al banco una vez que el banco ha sido recortado, con esto el muro solamente presenta cara por su lado exterior oeste. El recorte del banco servía tanto para crear una terraza como para la construcción de una cantina.

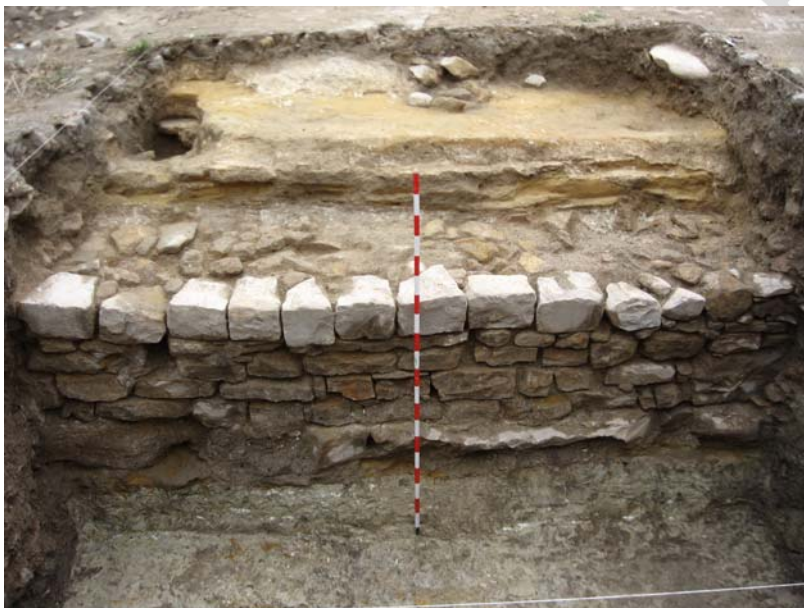
VISTA GENERAL SONDEO 5

Únicamente se ha podido documentar bajo las estructuras de la vivienda actual, empedrados y conducciones, un muro de piedra que atraviesa el sondeo de norte a sur. Como en los casos anteriores el muro se realiza con piedras de distinto tamaño, trabadas con tierra. El muro se adosa al banco de piedra, previamente recortado, por lo que no presenta cara interna. El muro sirve tanto para crear una terraza como para utilizarlo como pared en una cantina.

El muro cierra con otro muro perpendicular a él. Este nuevo muro es paralelo a la calle y arranca directamente desde ella. Esto nos indica que la calle no ha sufrido transformaciones, respecto a su trazado, desde que se urbaniza la zona.

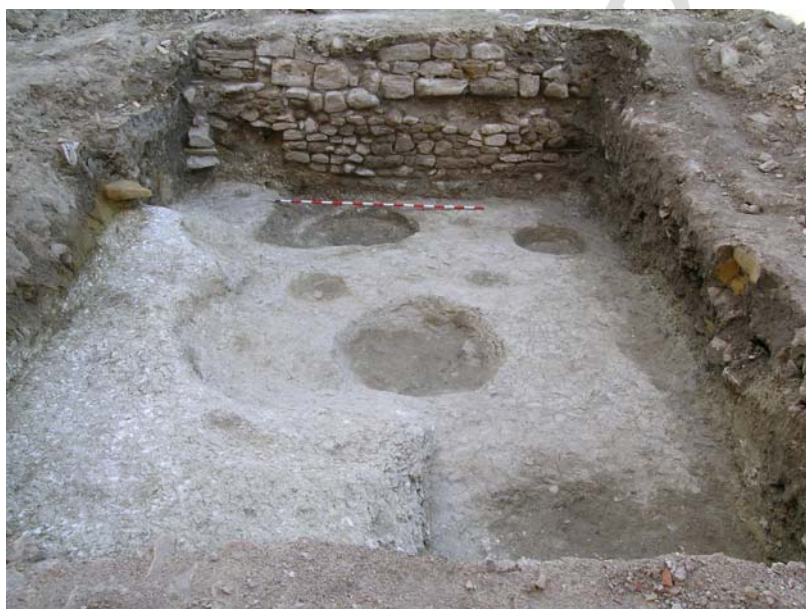
VISTA GENERAL SONDEO 6

El muro documentado se sitúa junto al perfil este del sondeo. Este muro atraviesa todo el solar, de norte a sur, produciendo un aterrazamiento del terreno. En algunas zonas este muro ha servido como delimitación de cantinas. Está construido a base de piedras de mediano tamaño, trabadas con tierra. Solamente presenta cara por su lado oeste. Por el este se adosa al banco.
