# **ANUARIO ARQUEOLÓGICO DE ANDALUCÍA**

# *Intervención Arqueológica Preventiva en Calle García Requena Nº 21, Jaén.*

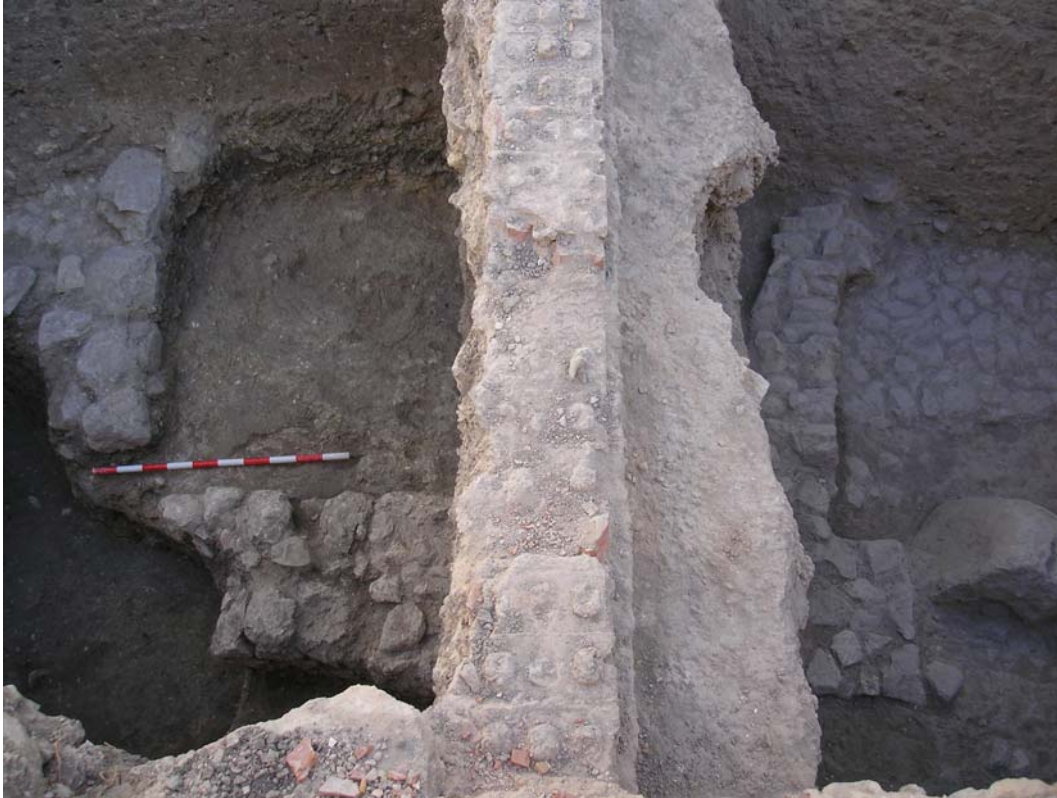
Fig 1. Estructuras de mampostería asociadas a época islámica.

Bajo este aparecen estructuras que se pueden adscribir a época almohade, documentadas en otras excavaciones de la misma calle, hay que destacar que no aparece cerámica asociada a esta fase, ya que el paquete de huertas está justo encima, además presentan un estado de conservación malo. Destacan por la presencia de niveles de suelo color amarillento en forma de arenisca. En una parte de lo que parece ser la misma habitación aparece bajo el suelo amarillento un empedrado de piedras de pequeño tamaño y bajo este la base geológica (fig.1). Estas estructuras aparecen en parte afectadas por la construcción de un pozo de época moderna - contemporánea.

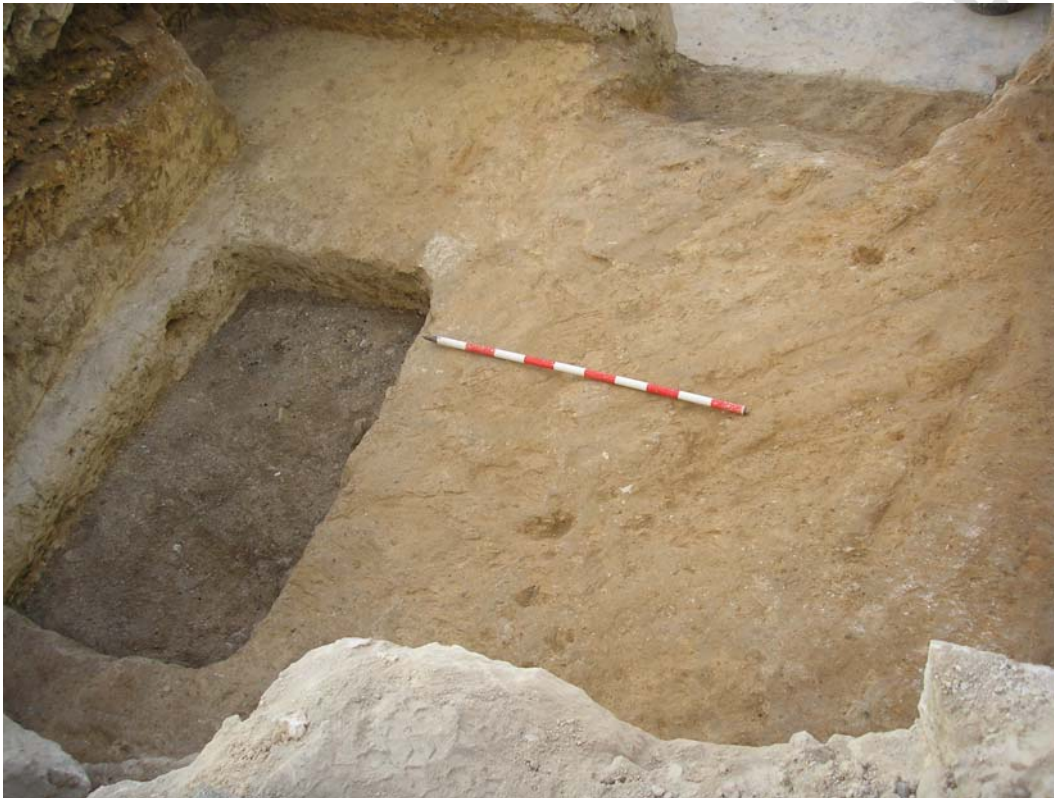
Fig.2. Base Geológica y vista del pozo rectangular.

El Corte 2 presenta una cronología de Época Contemporánea, perteneciente a la primera mitad del siglo XX, exceptuando el C.E. 1 (pozo rectangular) que es anterior. Puede ser más antiguo por su forma rectangular,

que no es nada común así que puede ser una reminiscencia de los antiguos Pozos de Noria islámicos aunque con unas dimensiones mucho más reducidas.

Este sótano se encuentra a dos alturas, una más elevada en la que el suelo de este espacio es la propia Base Geológica, esta presenta el pozo, y una inferior en la que el suelo es de cemento.
