**I FASE DE INTERVENCIÓN
ARQUEOLÓGICA DE APOYO A LA
RESTAURACIÓN DEL CASTILLO DE
LOPERA (JAÉN).**

**RESUMEN PARA EL ANUARIO
ARQUEOLÓGICO DE ANDALUCÍA.**

Juan Carlos Castillo Armenteros
Ana Visedo Rodríguez
M^a Victoria Gutiérrez Calderón
Manuel Jesús Torres Soria

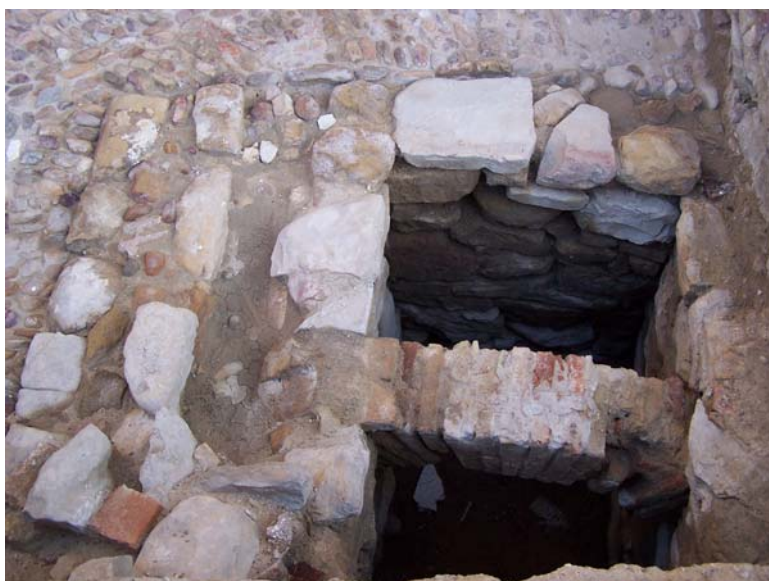
Lámina. I: Corte 1. CE 1.
Adosamiento de muros.

Al oeste del muro UE 4 apareció una estructura subterránea de forma ligeramente rectangular (CE 1), formada por cuatro muros de mampostería irregular de gran tamaño, unida con argamasa. En el centro de la estructura y con una dirección este-oeste se conserva un arco de medio punto fabricado en ladrillo cuyos arranques quedaron en el interior de dos de los muros. Dichos muros se construyeron para reducir el espacio de la

estructura original, de la que se conserva un quinto muro (UE 22) y, probablemente un sexto sobre el que se levantó el UE 4 (Lám. 1).

Ambas estructuras, que no pudieron terminar de excavar, parecen haber tenido una función de almacenaje, quizá un aljibe, y haber sufrido una compartimentación posterior para obtener espacios de tamaño más reducido. El CE 1 habría estado en funcionamiento al mismo tiempo que el patio, ya que el empedrado UE 8 se construyó respetando sus muros, mientras que el CE 2 habría quedado cubierto y, probablemente, inutilizado por él.

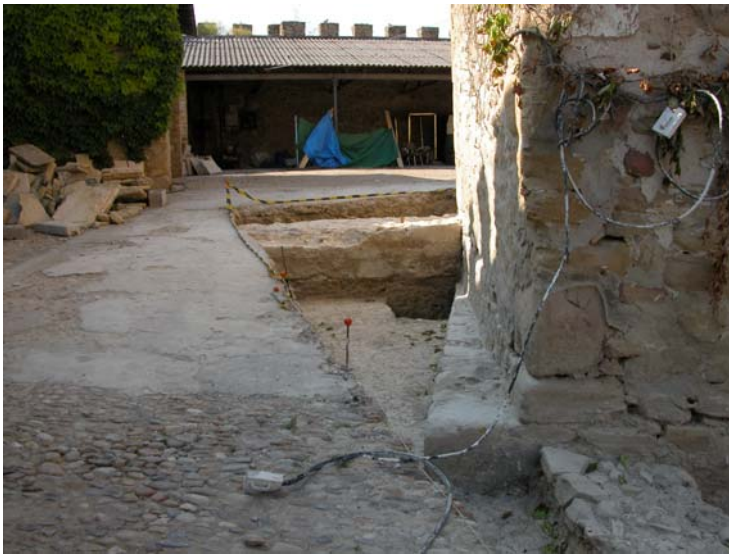
Lám. II: Corte 2. UE 4. Cimentación de la Torre de Sta. María.

Dicha zarpa (UE 4) consiste en un muro de mampostería irregular, unida con argamasa, construido de forma oblicua al muro de la torre que cimienta. Nace en la esquina nordeste, en línea con la fachada norte de la torre y va estrechándose conforme avanza

en dirección sur, desapareciendo antes de llegar a la esquina sudeste de la misma (Lám. 2).

En ella se pudieron documentar dos estratos más antes de alcanzar la base geológica. También se localizó el arranque de la zarpa de cimentación y pudo constatarse el estado de conservación de la misma, que no presentaba ningún síntoma de deterioro que pudiera ser la causa de los problemas de grietas y humedades que presenta la torre en sus muros emergentes.

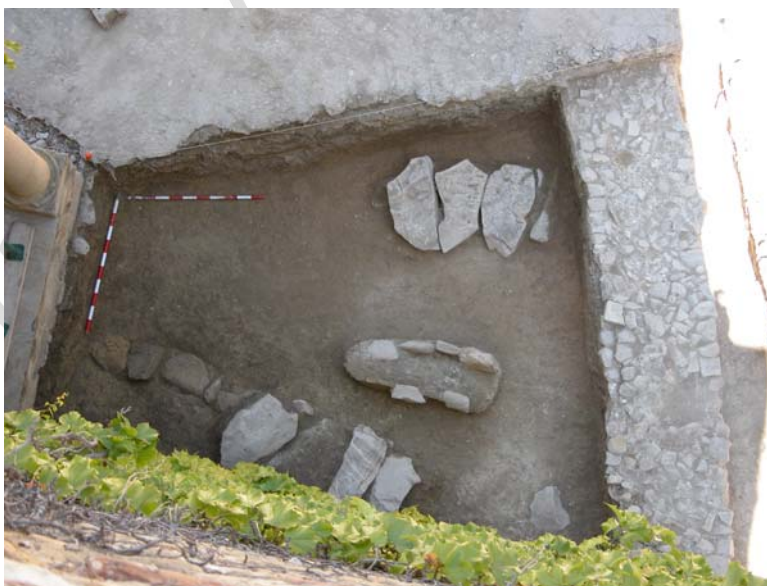
Lámina III: Corte 3. Enterramientos medievales cristianos.

Bajo ellas, aparecieron tres tumbas (CE 1, CE 2 y CE 3) las dos últimas similares a la documentada en el corte 2 (CE 1), correspondientes a una necrópolis anterior a la de las inhumaciones descritas, que probablemente estuvo asociada a la ocupación del castillo

por la Orden de Calatrava. Se trataba de dos fosas excavadas en la base geológica, cubiertas por losas de piedra, con una clara dirección oeste-este, pero con una ligera inclinación norte-sur (menor en el CE 3). Ante la falta de tiempo para su correcta documentación se decidió abrir tan sólo una de ellas (CE 3). La parte de la tumba correspondiente a las extremidades inferiores estaba ligeramente hundida por la construcción del muro UE 5. Una vez levantadas las losas, en su interior se encontraron los restos, bien conservados, de un adulto en posición de decúbito supino, con los brazos flexionados y las manos sobre el abdomen. Carecía de ajuar y ataúd. Las losas descansaban directamente sobre el cuerpo, y la fosa era irregular y de escasa profundidad, estando los restos sobre la roca.

En la esquina oeste del corte, junto a la fachada norte de la Torre de Santa María, apareció una alineación de piedras que delimitan una fosa. Podría tratarse de una fosa de cimentación, pero la hilera de piedras no parece indicar esta función; tendrá que ser documentada con mayor claridad en una segunda fase de intervención (Lám. 3).

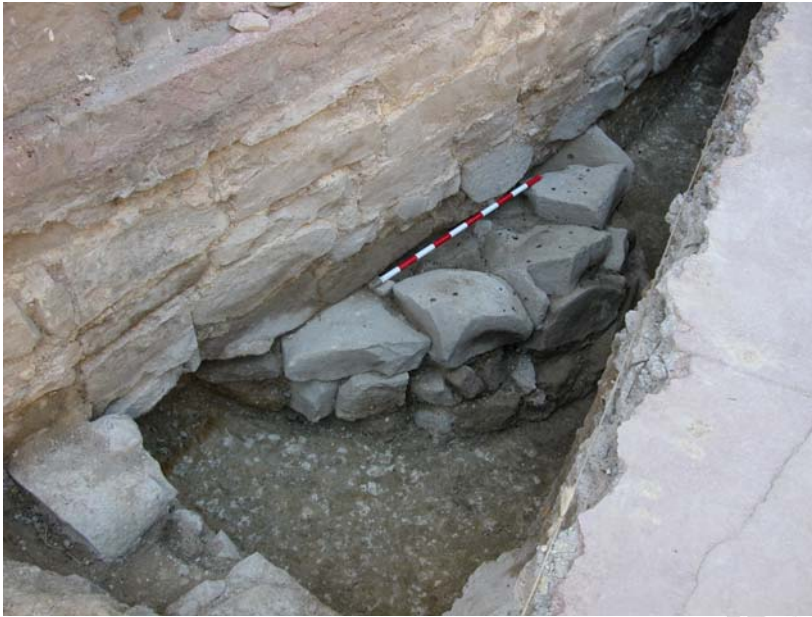
Lámina. IV: Corte 4.
UE 12. Estructura bajo
la Torre de S. Miguel.

Tan sólo en el Corte 4 se ha podido documentar, en el Sector B, una estructura (UE 12) anterior a la construcción de la Torre. Se trata de una construcción de piedra, de la que se conservan tres hiladas de altura, de tendencia circular, que se emerge de debajo de la cimentación de la citada torre (Lám. 4).

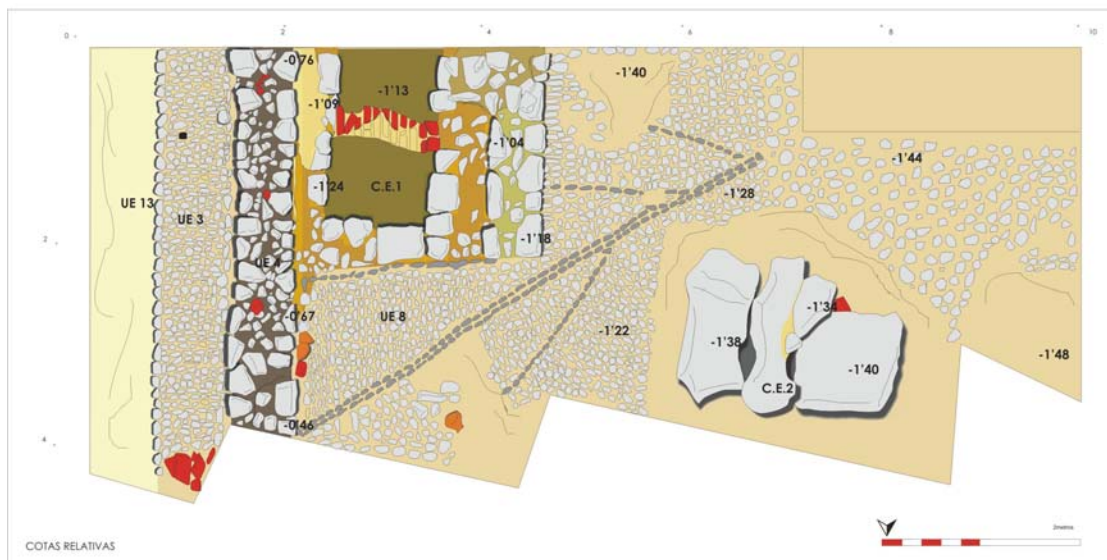
Figura 3: Corte 1. Planta final.

En el Corte 1 se han localizado los restos asignables a esta fase. Se trata de una estructura anexa al alcázar que parece haber sido un patio cubierto, al menos en parte, y de gran tamaño ya que a pesar de ocupar todo el sondeo, se ha descubierto menos de la mitad del espacio que ocuparía (Fig. 3). El material cerámico adscrito a este espacio arroja una cronología que oscila entre los siglos XVI y XVIII.

En este corte aparecieron también dos estructuras que podrían haber sido aljibes y que han sufrido alteraciones y reutilizaciones a lo largo de la ocupación de la fortaleza. No pudieron excavar en su totalidad, por lo que no han sido datadas. Aún así, una de ellas (CE 1) estaba en uso cuando se construyó el mencionado patio.
