ANUARIO ARQUEOLÓGICO DE ANDALUCÍA

2007

ACTIVIDAD ARQUEOLÓGICA PREVENTIVA EN LA MANZANA DOTACIONAL DEPORTIVA DE SAN CAYETANO PARCELAS 3.26, 3.27 Y AA-SC3 DEL P.P. RENFE (CÓRDOBA).

Begoña García Matamala (GMU-UCO).¹

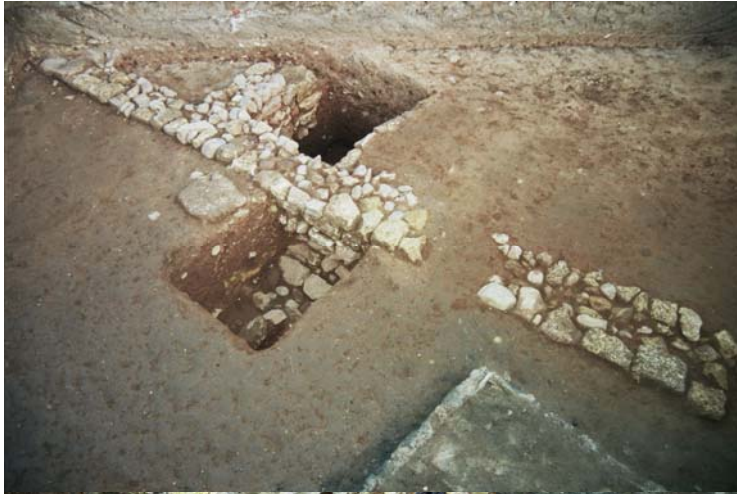
Lám. 1: Detalle del muro U.E. 14 realizado con sillares cuadrados de calcarenita documentado en el Sondeo 1 del Corte 2.

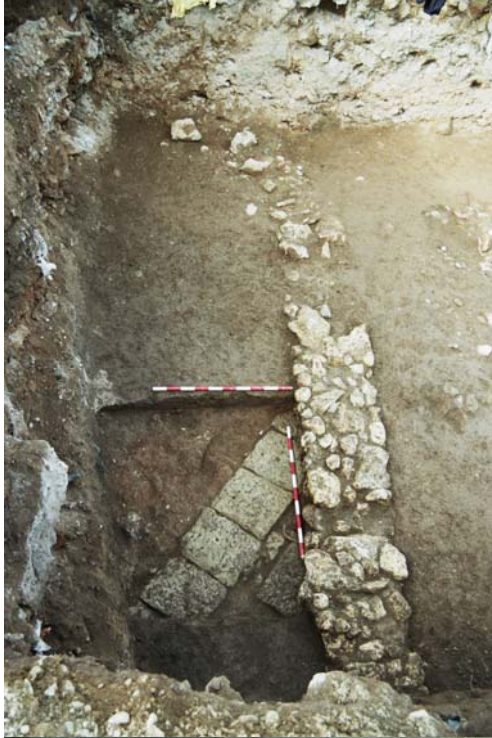
Lám. 2: Muros de mampuestos de calcarenita (UU.EE. 12, 17 y 24) documentado en el Corte 1.

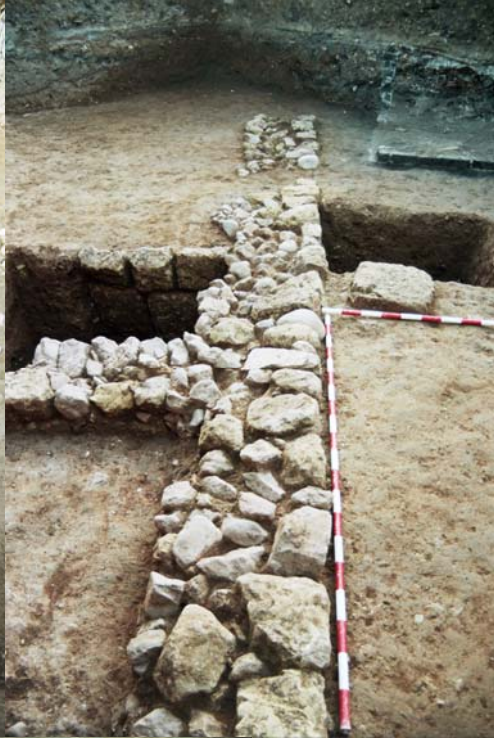
Lám. 3: Detalle de los muros UU.EE. 12 y 17 del Corte 1.

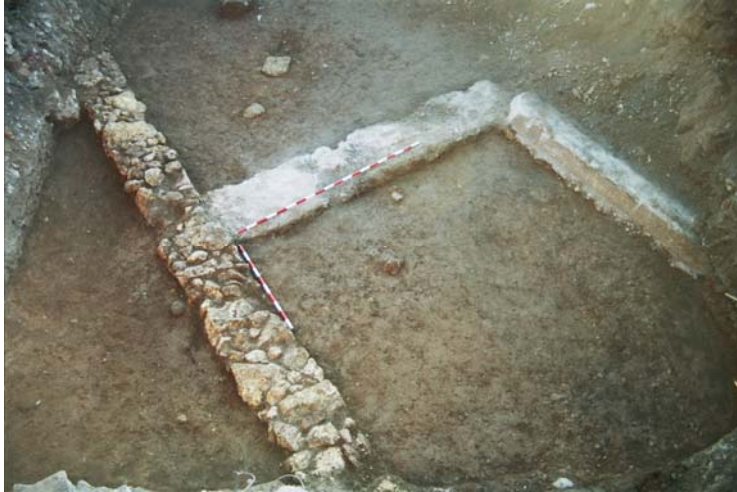
Lám. 4: Vista general de las estructuras documentadas en el Corte 3 (UU.EE. 2 y 4).

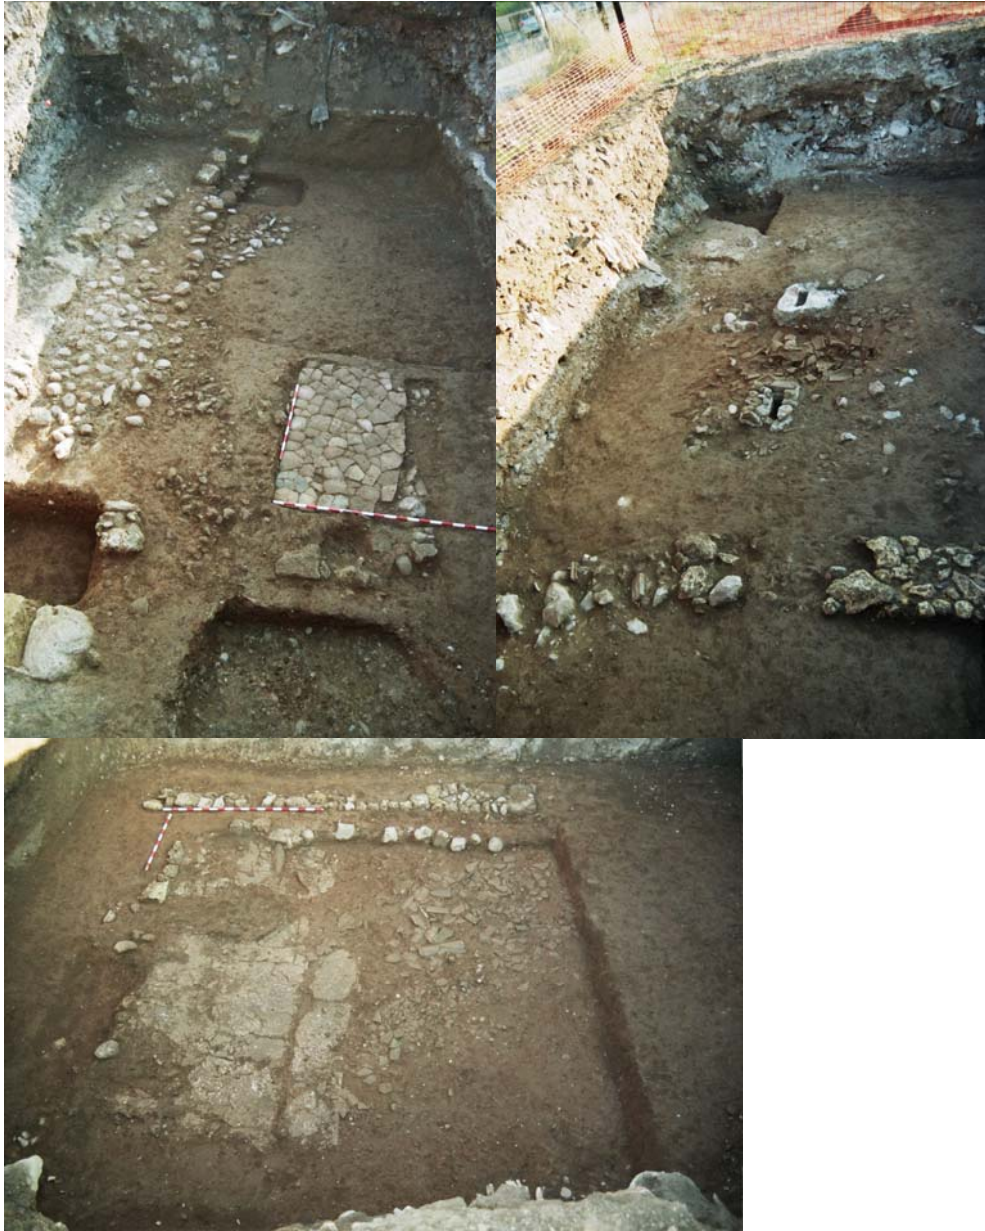
Lám. 5: Estructuras documentadas en el Corte 5, entre las que destaca la pileta de decantación U.E. 12.

Esta fase se encuentra representada, en el Corte 5, por una serie de estructuras de carácter industrial, entre las que destaca una pileta de almacenamiento de arcilla situada en el centro del corte que cuenta con unas dimensiones de 1, 90 x 1, 21 m. Se encuentra delimitada en su cara norte por algunos fragmentos de tejas dispuestas en vertical y cuenta con un

pavimento realizado con fragmentos de tinajas de medianas dimensiones. En su cara oeste se encuentra delimitada por un muro de mampuestos de calcarenita con un deficiente estado de conservación (U.E. 34), mientras que por los lados este y sur no se ha conservado ninguna estructura que la defina, no obstante junto a esta estructura se documentó un posible pozo de abastecimiento de agua de pequeñas dimensiones (0.44 x 0.65 m) junto al perfil sur del corte (Lám.5). Por otro lado, en el sector este se ha documentado un muro de cantos rodados y mampuestos de calcarenita (U.E. 27) que no presenta relación física con las estructuras anteriormente descritas, pero atendiendo a la secuencia estratigráfica y a las cotas en las que se ubica lo hemos encuadrado en esta fase constructiva. Junto a la cara sur de esta U.E. se practicó un sondeo (sondeo 2) con unas dimensiones de 1.10 x 1.00 m para documentar la potencia del muro U.E. 27, obteniendo como resultado unas dimensiones de 0.12 m de altura y material cerámico poco significativo. En el Corte 8, tan solo se localizó, a nivel de la interfaz de arrasamiento, una pequeña estructura de mampuestos de calcarenita (U.E. 5) con una dirección E-O y un fragmento de mortero de cal (U.E. 6), de los cuales desconocemos sus dimensiones y funcionalidad exacta al no haberse excavado en su totalidad. Ambas estructuras se localizan junto al perfil este del corte. Finalmente, en el Corte 10, se localizó una estructura compuesta por sillares cuadrados de calcarenita con una orientación N-S de la cual desconocemos sus dimensiones y funcionalidad exacta al no haberse excavado en su totalidad (U.E. 5).

Lo más destacado dentro de este momento se localiza en el corte 5. Allí se ha documentado una pileta de almacenamiento, a juzgar por la fina capa de arcilla que conservaba en su base, que justifica el uso de la zona como alfar. Esta estructura industrial estaría en estrecha relación con los alfares localizados en las inmediaciones en concreto en la intervención de la Avenida Ollerías (MOLINA, 2003) lo que evidenciaría la extensión de un amplio complejo industrial en este sector de la ciudad. Esta idea vendría corroborada además ante la ausencia de una densidad de estructuras de carácter doméstico.
