ANUARIO ARQUEOLÓGICO DE ANDALUCÍA

2007

INTERVENCIÓN ARQUEOLÓGICA PREVENTIVA EN LA C/ RAMÓN CONTRERAS Nº 18 DE ARJONA (JAÉN).

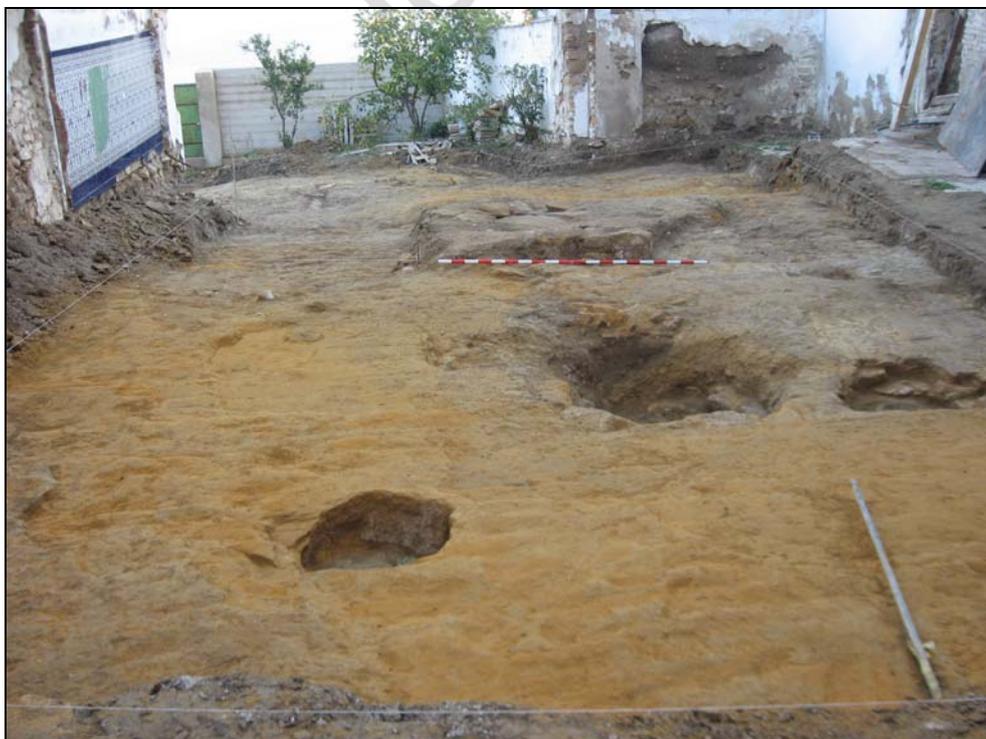
Lám.2. Planta final de la Intervención.

Como únicas estructuras excavadas en el subsuelo se documentan dos pequeñas estructuras de planta circular (E 6 Y E 7) que corresponden a huellas de tinajas, conservándose en la E 7 restos de la tinaja en cuestión y del mortero utilizado para su sujeción, una estructura de carácter hidráulico para la captación de agua (E 8), en uso hasta el derribo de la casa y una cuarta estructura, E 9, que hemos considerado de carácter hidráulico por su similar morfología a otros pozos de captación de agua de la zona, aunque cabe la posibilidad de que sea una fosa séptica.

La Estructura 8 posee un diámetro de 1,00 m y un emboquillado de mampostería hasta 6,00 m de profundidad.

La Estructura 9 se encontraba bajo los niveles de suelo de la casa demolida. Los materiales cerámicos extraídos de los depósitos que la colmataban son contemporáneos, lo que nos indica que posiblemente esta estructura perteneciera a la vivienda que se amortizó para la construcción de la actualmente demolida.

Por último, se ha llevado a cabo la documentación planimétrica y fotográfica de los trabajos y final de toda la Intervención (Plano 2).

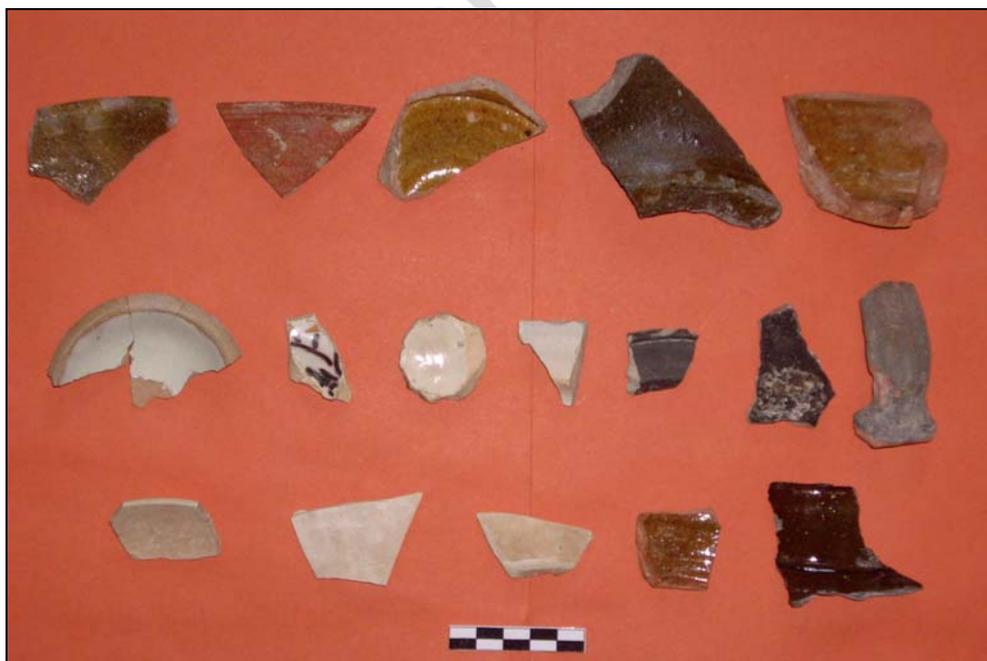
Lám.. 3. Conjunto material cerámico.

Por su posición estratigráfica encuadramos en esta fase las Estructuras 6 y 7, a pesar de que en su relleno interior no hayan aparecido fragmentos cerámicos. En cuanto a la Estructura 9, se ha recuperado un conjunto cerámico de época contemporánea constituido por fragmentos de ollas, platos y cuencos, en los que predominan los vidriados blancos y marrones.
