ANUARIO ARQUEOLÓGICO DE ANDALUCÍA

2007

INTERVENCIÓN ARQUEOLÓGICA PUNTUAL DE APOYO A LA RESTAURACIÓN REALIZADA EN EL TORREÓN DE ALBOLOTE (GRANADA).

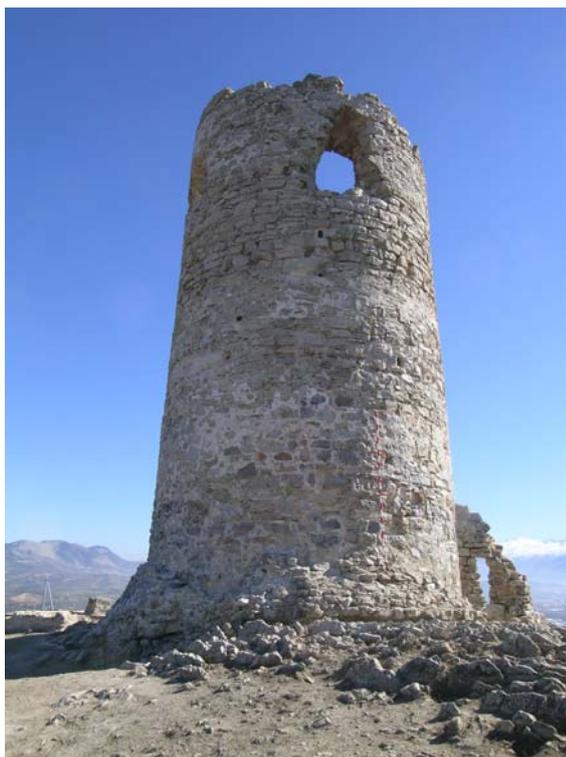
E-001. Torre defensiva de planta circular. Está realizada con cantos de mediano y gran tamaño unidos con mortero de cal y arena. Exteriormente presenta buen estado de conservación, salvo en la zona de la corona que aparece parcialmente destruida. Interiormente la torre está maciza, excepto la parte superior donde parece que podría haber existido una habitación donde se conservan dos peldaños. Tiene un diámetro de 6'40 m. En su parte N, se documenta parte de una zarpa que rodea a la torre en todo el espacio donde no se levantan estructuras murarias. La Torre se construye apoyando directamente sobre la roca. Sólo se documenta una especie de contrafuerte o zarpa de piedras y mortero en la cara Norte de la torre, posiblemente para reforzar la construcción. No sabemos si esta construcción rodearía la torre ya que tan sólo se documenta en la cara N.

VISTA GENERAL ALZADO DEL TORREÓN

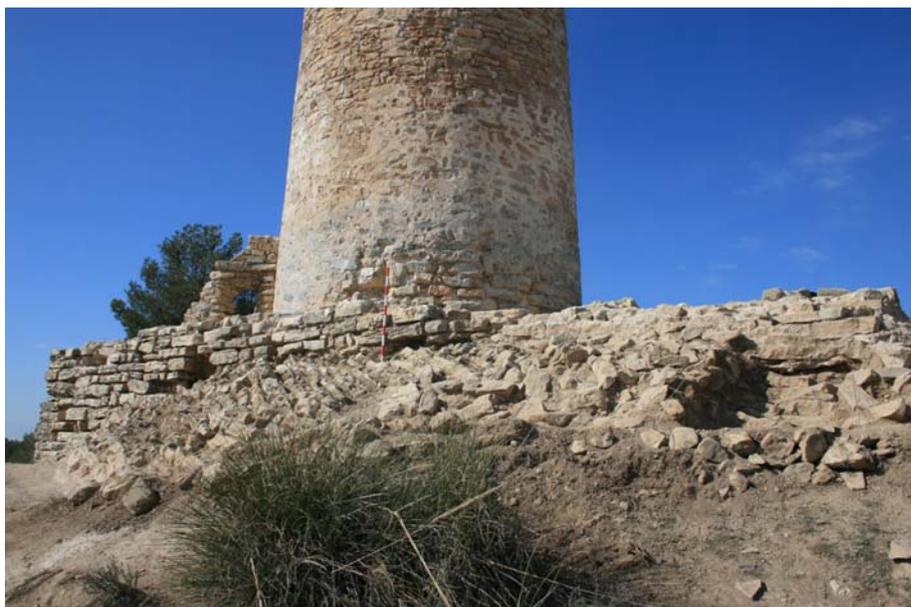
E-002. Muro perimetral sur, situado entre la E-006 y la E-003. Está orientado en sentido W-E y presenta forma longitudinal. Tiene una longitud de 11'30 metros de largo. La estructura se adapta al fuerte desnivel del terreno de tal forma que en su lado oeste tiene una altura de 1'92 metros y en la zona este 0'40 metros. Con respecto al ancho de la estructura, decir que desde el límite oeste hasta 6'40 metros, presenta una anchura de 0'60 metros y hasta el límite este la anchura es de 0'80 metros. Se realiza con cantos de tendencia cuadrangular unidos con mortero de cal grasa, con algunos fragmentos de ladrillos intercalados. Se adosa a la estructura 003 por su lado este y a la estructura 006 por su lado oeste. Se conservan, en la zona de mayor potencia, 14 hiladas de cantos. Presenta un llagueado entre las piedras muy marcado que puede hacer que se deteriore fácilmente. Su cimentación se adapta a la pendiente de la roca.

VISTA GENERAL ESTRUCTURA 2

También se ha observado que las estructuras no son todas fabricadas en el mismo momento. Y esto se observa claramente en los morteros de la E-002. En la zona de contacto con el sector 1, el mortero es de color rosáceo y en la zona de contacto con el sector 2 el mortero es de color blanquecino. Lo cual nos indicaría que las estructuras del sector 1 son más antiguas que las del sector 2.

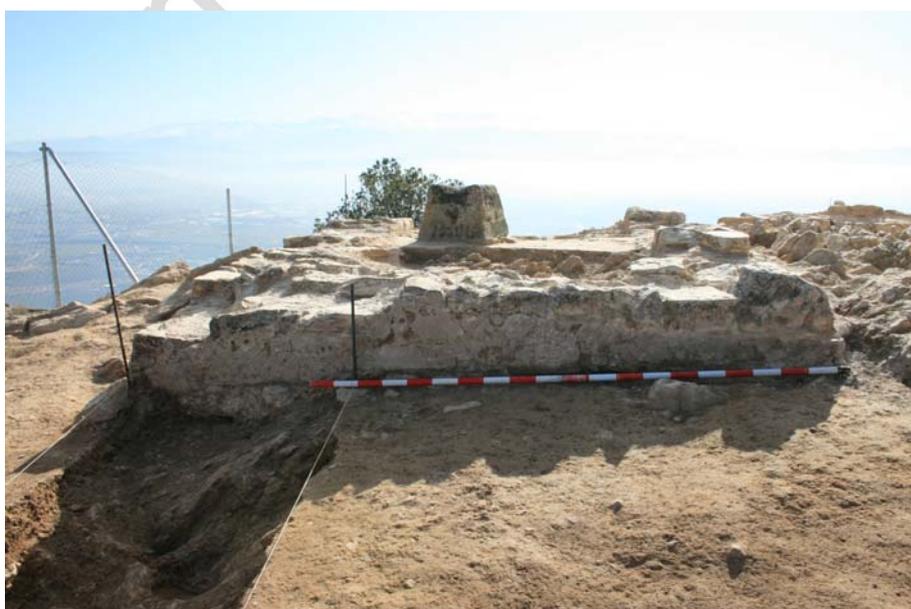
VISTA GENERAL ESTRUCTURA 4

E-004. Muro perimetral norte, situado entre la E-003 y la E-005. Tiene forma longitudinal y se orienta en sentido E-W. Conserva unas dimensiones de 3'00 metros de largo, aunque no son las totales ya que se encuentra roto en la zona oeste, la más próxima al Torreón. La anchura oscila entre 0'60 y 0'70 metros. Se documentan dos hiladas de cantos de pequeño y mediano tamaño unidos con mortero de cal grasa.

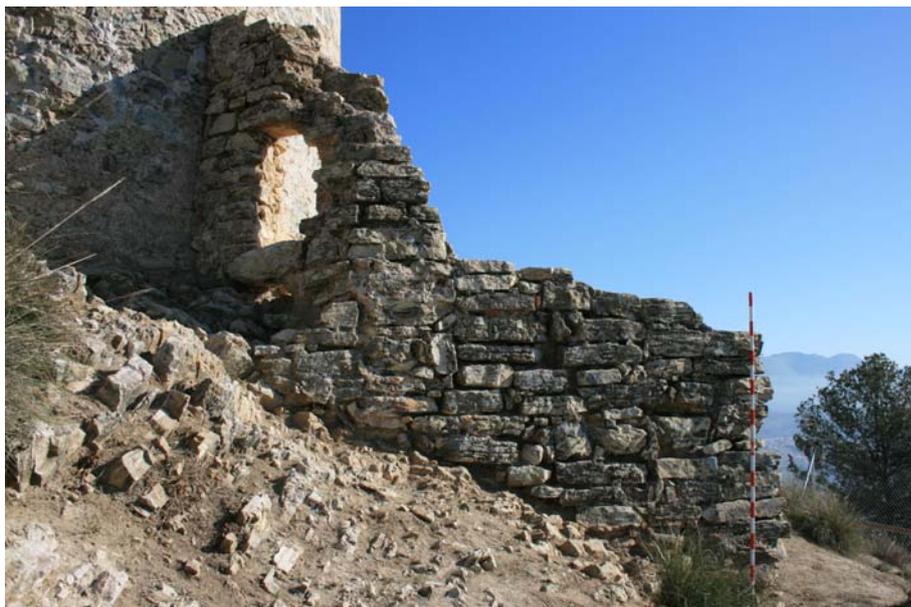
E-006. Muro perimetral oeste, situado entre la E-002 y la E-007. Tiene forma longitudinal y está orientado en sentido N-S. Presenta unas dimensiones de 2'50 metros de largo, una anchura de 0'60 m. y una altura de 2'25 m. Se le adosa la E-007 por su lado norte. Se documentan 16 hiladas de cantos de pequeño, mediano y gran tamaño unidos con mortero de cal grasa.

E-007. Muro en cuyo interior se desarrolla una ventana o mirador. Se localiza entre las E-001 y E-006. Presenta unas dimensiones de 2'00 m. de largo. Se adosa a la torre. Es el único punto de contacto de la torre con las estructuras murarias. Por su claro adosamiento pensamos que dichas estructuras pertenecen a un momento posterior. En el alzado se halla un hueco bien delimitado con sillares y que al parecer podría tratarse de algún tipo de ventana para controlar el acceso por la cara W.

VISTA GENERAL ESTRUCTURAS 6 Y 7

Otro elemento que nos podría indicar que las estructuras se construyen en un momento posterior a la torre sería que la E-007, muro en cuyo interior se desarrolla una ventana o mirador, que se adosa a la torre de forma limpia, es decir sin que ninguno de sus cantos se entrelacen con los de la torre.

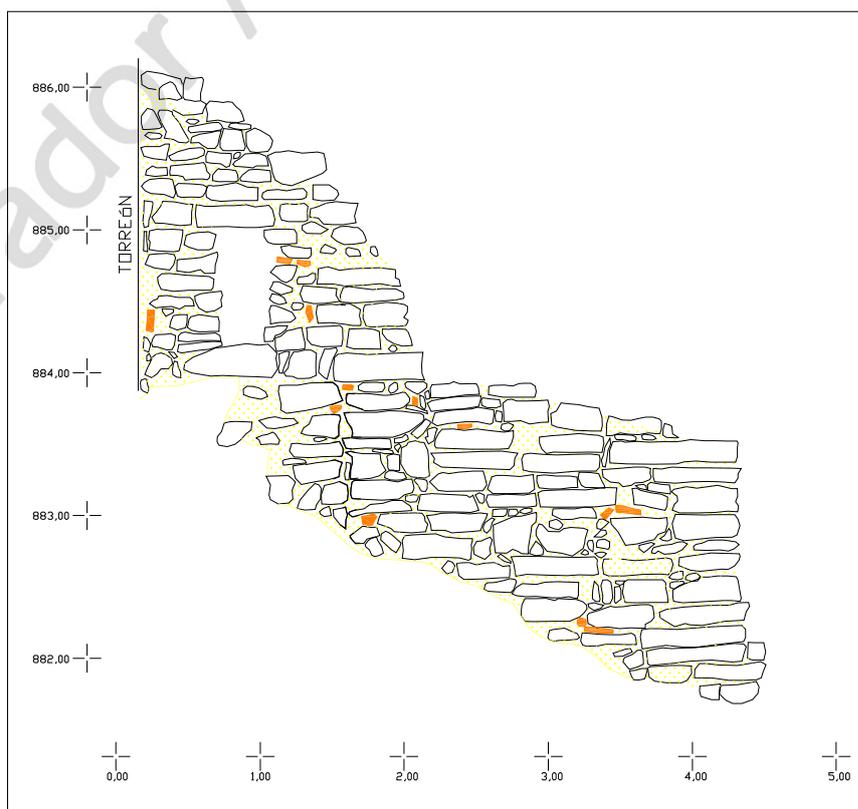
ALZADO MURO OESTE

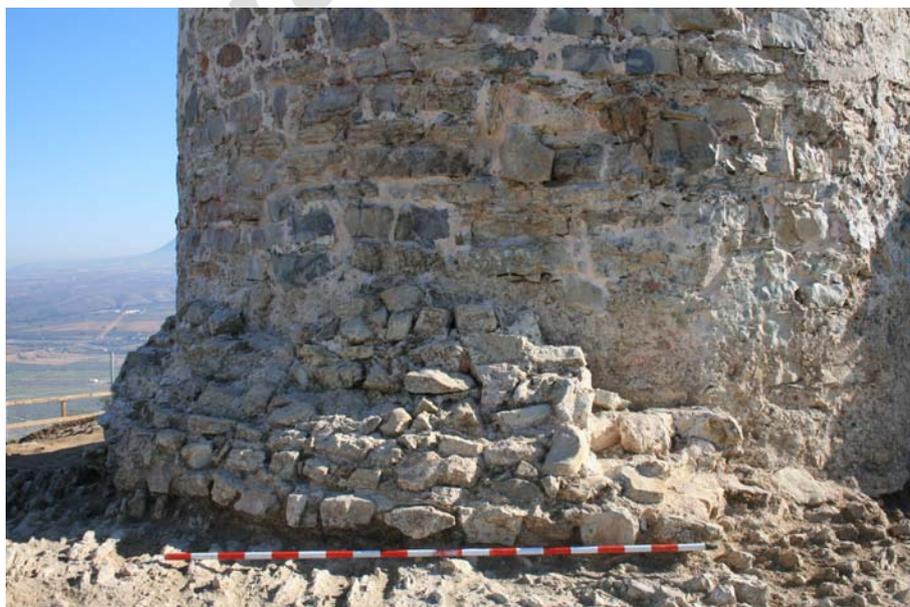
La Torre se construye apoyando directamente sobre la roca. Sólo se documenta una especie de contrafuerte o zarpa de piedras y mortero en la cara Norte de la torre, posiblemente para reforzar la construcción. No sabemos si esta construcción rodearía la torre ya que tan sólo se documenta en la cara N, en la zona donde se desarrollaría el edificio adosado, no se documenta la zarpa. Esto nos podría indicar que seguramente en un primer momento se construyó la torre y posteriormente cuando se levanta este edificio anejo probablemente se desmonta la zarpa para disponer de mayor espacio.

DETALLE ZARPA DEL TORREÓN

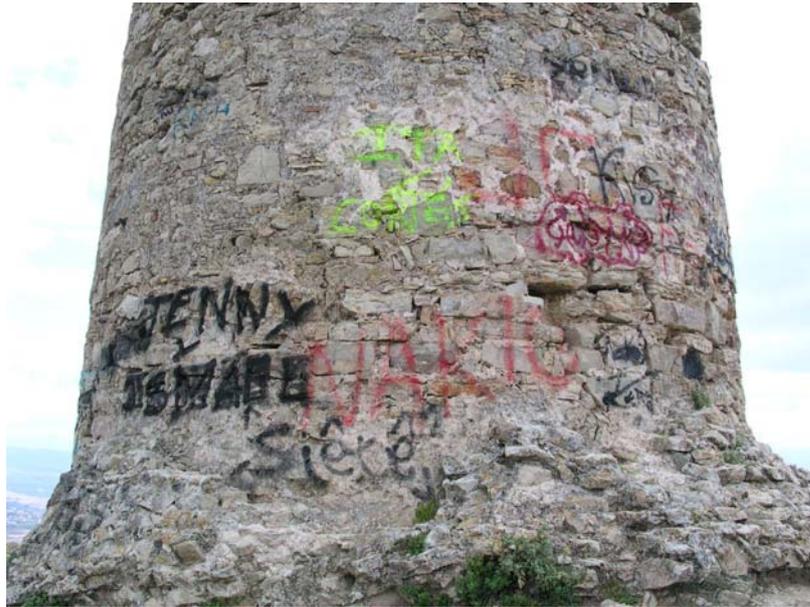
El deterioro que ha sufrido la zona en la que se encuentra el conjunto de la torre ha sido continuo durante años. A pesar de estar declarada Bien de Interés Cultural el recinto nunca ha sido protegido de la acción continuada de visitantes y vándalos, que poco a poco han ido quitando algunas de las piedras que forman los muros documentados. Asimismo estos muros al igual que la torre han sido lugar de graffitis y pintadas.

DETALLE GRAFITIS ANTES DE LA LIMPIEZA

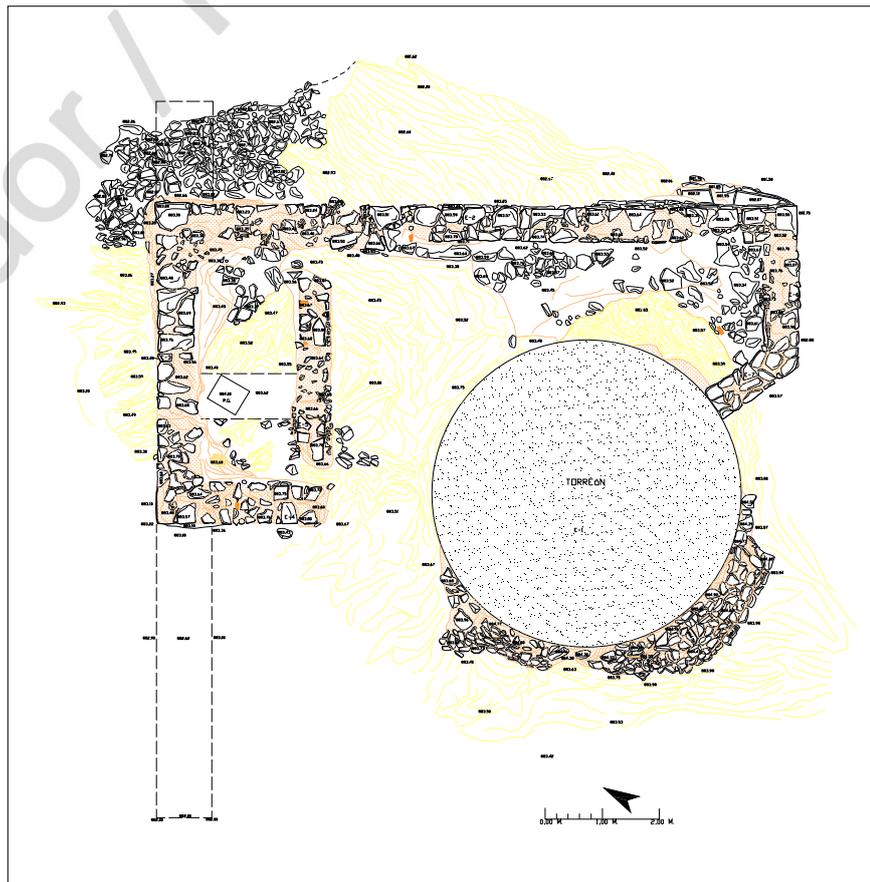
Una vez comenzada la intervención y dadas las características de la zona y a la vista de los resultados, se decidió unificar los dos sondeos en un principio planteados, por un único sondeo con 8 subsectores, con el objetivo de obtener la secuencia estratigráfica lo más completamente posible y así poder documentar todas las estructuras que se articulan en torno al Torreón.

PLANTA GENERAL
