ANUARIO ARQUEOLÓGICO DE ANDALUCÍA

2007

ACTIVIDAD ARQUEOLÓGICA PREVENTIVA EN PLAZA DE LOS MÁRTIRES Nº 5, C/ POZOS DULCES Nº 26 (MÁLAGA).

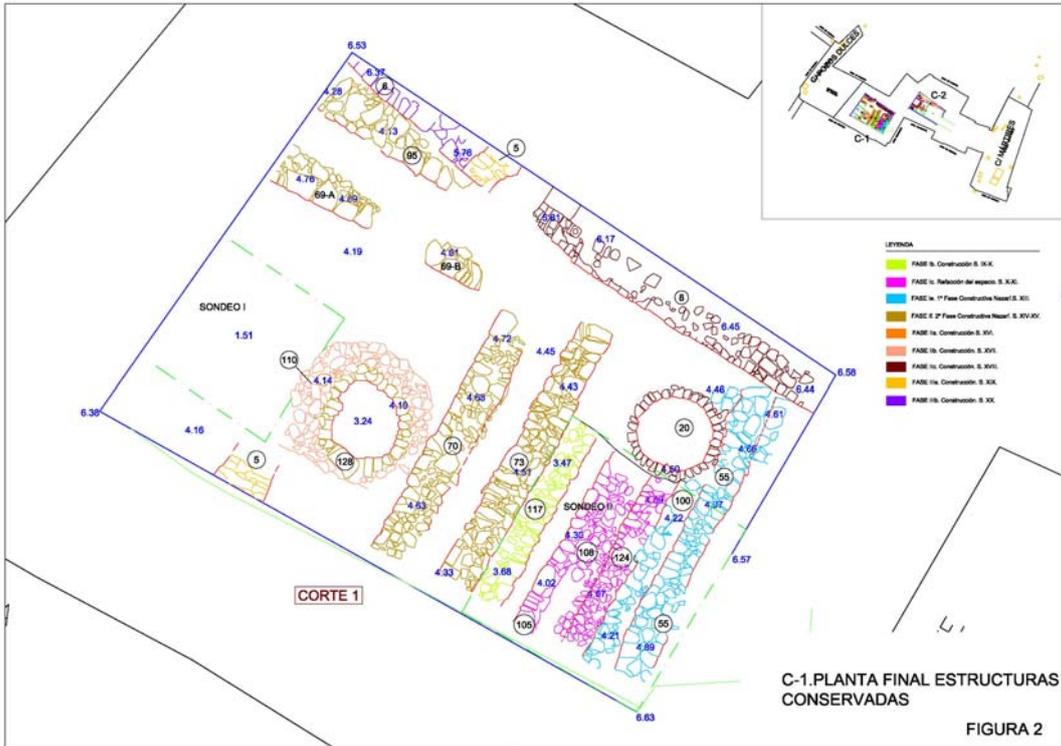
FIGURA 2

- Figura 1. Ubicación de los solares.
- Figura 2. Planta por fases del Corte 1 (C/ Pozos Dulces, 26).
- Figura 3. Planta por fases del Corte 2 (Plaza de los Mártires, 5).
- Lámina I. Vista general de las estructuras islámicas de ámbito doméstico localizadas en el Corte 1 (S. X-XV).
- Lámina II. Alzado oeste de las estructuras nazaríes UU.EE. 55 y 100 (S. XIV).
- Lámina III. Detalle del pavimento U.E. 43 (S. XVII).

C-1. PLANTA FINAL ESTRUCTURAS CONSERVADAS
