ANUARIO ARQUEOLÓGICO DE ANDALUCÍA

Actuación Arqueológica Puntual: Excavación en la Plaza de Armas de la Alcazaba de Antequera, Málaga 2007.

Manuel Romero Pérez
J. Antonio Rambla Torralvo
Miguel Crespo Santiago

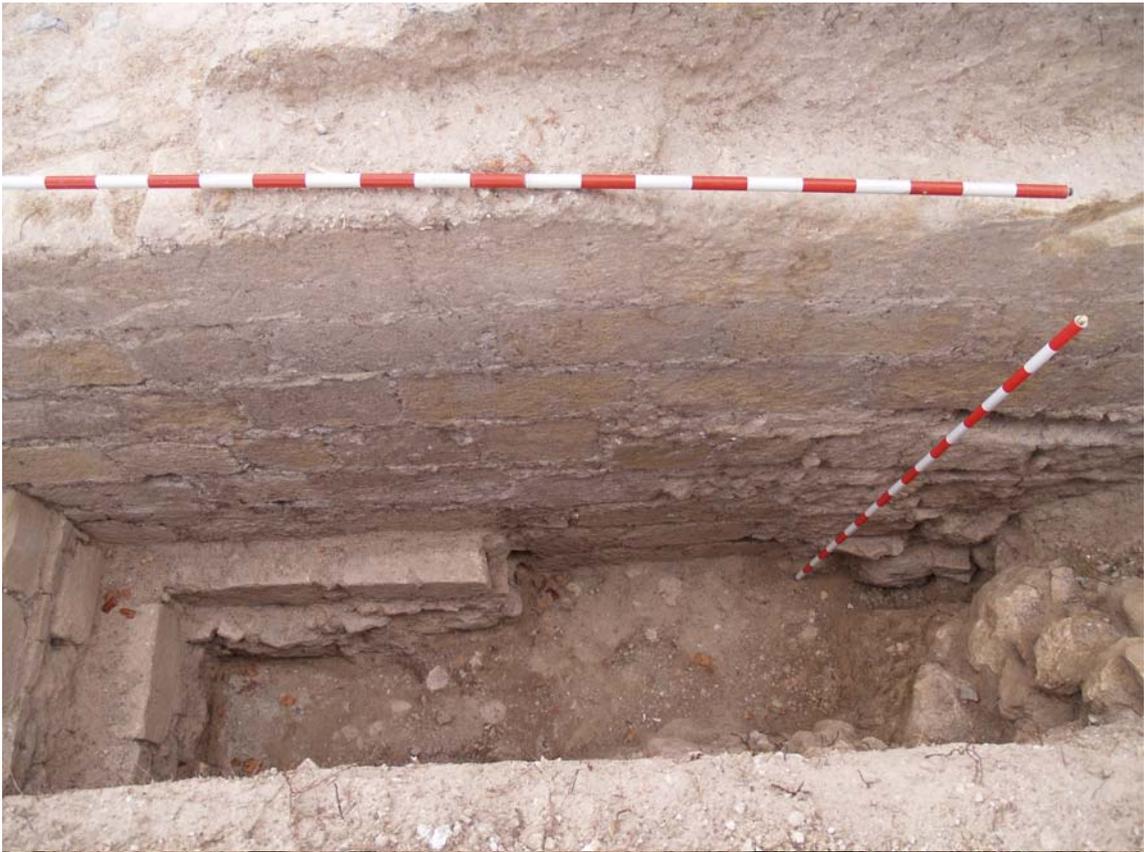
Lámina 05: Alzado del interior de la Iglesia.

construcción de una cripta de planta rectangular y falsa cúpula levantada con yeso y con presencia de inhumaciones bajo todo el suelo del interior del recinto. Se observa la presencia de reparaciones, menos cuidada, en los alzados de la iglesia y una serie de muros adosados colmatados por depósitos sedimentarios de carácter doméstico, lo que podría indicar un avance urbanístico en el interior apoyándose en la iglesia. En cambio, en la parte central de la primera terraza, no se observa la presencia de vivienda, en su lugar se ha documentado una serie de zanjas de más de cuatro metros que sobrepasan el nivel geológico. La funcionalidad de estas zanjas es incierta ya que fueron colmatados por depósitos con abundante cerámica del siglo XVII.

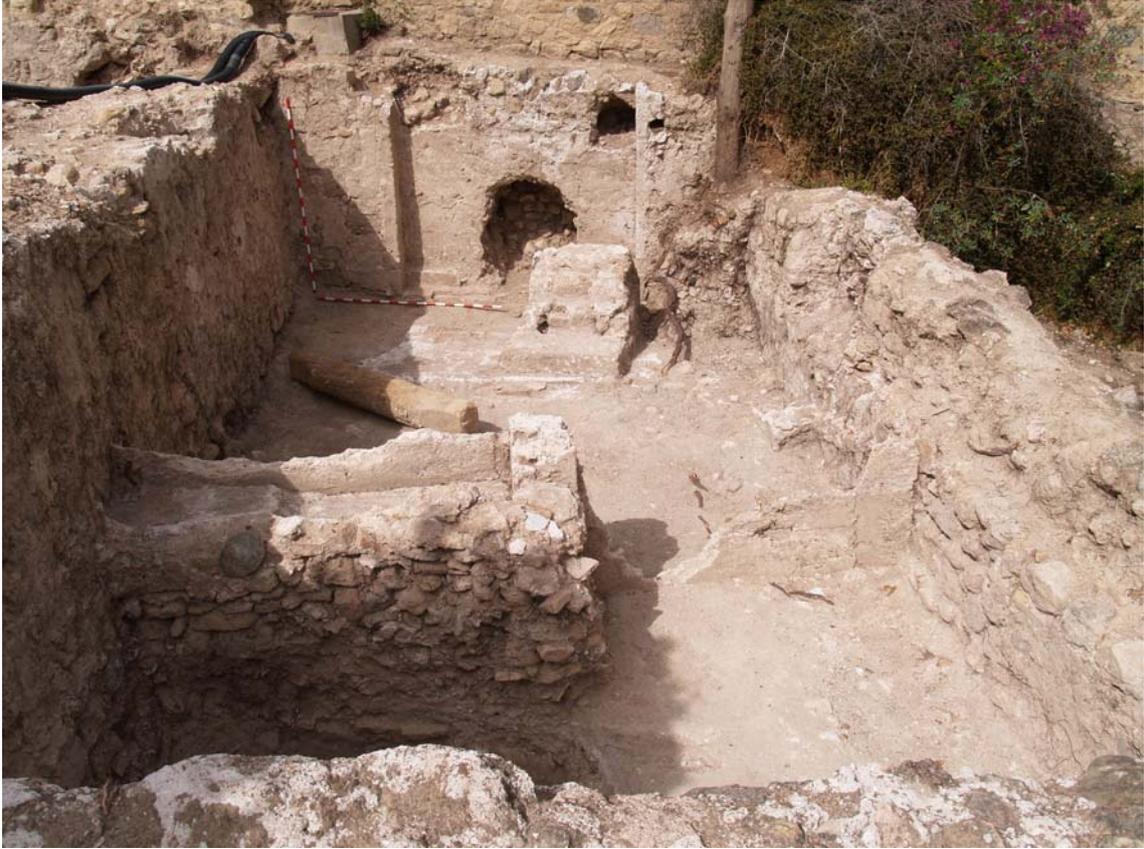
Lámina 06: Planta del edificio civil s. XVII

En el siglo XVII se producen obras de reforma y mantenimiento de las edificaciones existentes. Adosado a la muralla norte se sitúa un edificio singular del que se conserva sus muros perimetrales y la cimentación de un pórtico. Este edificio poseía un mínimo de dos plantas. Sus muros y techos se encontraban decorados con láminas de yeso, conservándose algunas letras y motivos figurativos pintados en negro y rojo y algunas molduras de yeso. En el pórtico se observa la presencia de una columna y un suelo de cantos de ríos. Los elementos vinculados a estas estructuras parecen indicar que se trata de un edificio civil, posiblemente la casa del cabildo, al menos durante la primera mitad del siglo XVII (Lámina nº4). En la segunda mitad del siglo XVII este edificio pasaría a ser utilizado como vivienda por clases humildes, como se muestra por la alta presencia de cerámica doméstica de finales del siglo XVII y una serie de reformas ejecutadas en la planta inferior como la construcción de un pesebre, una escalera para la planta superior y un vano para pasar al exterior de la muralla. Con respecto a la obra del alcázar cristiano, solo podemos apuntar la cronología relativa que nos ofrece la relación física de su estructura con respecto a la edificación de la Iglesia, esta última levantada con anterioridad, del mismo modo la muralla del alcázar cristiano (UE-92) está amortizando una vivienda del siglo XVII en la segunda terraza. Durante este siglo la iglesia seguía en uso con la construcción de una cripta de planta rectangular y falsa cúpula levantada con yeso y con presencia de inhumaciones bajo todo el suelo del interior del recinto. Se observa la presencia de reparaciones, menos cuidadas, en los alzados de la iglesia y una serie de muros adosados colmatados por depósitos sedimentarios de carácter doméstico, lo que podría indicar un avance urbanístico en el interior apoyándose en la iglesia. En cambio, en la parte central de la primera terraza, no se observa la presencia de vivienda, en su lugar se ha documentado una serie de zanjas de más de cuatro metros que sobrepasan el nivel geológico. La funcionalidad de estas zanjas es incierta ya que fueron colmatados por depósitos con abundante cerámica del siglo XVII.
