ANUARIO ARQUEOLÓGICO DE ANDALUCÍA

EXCAVACIÓN ARQUEOLÓGICA PREVENTIVA EN CALLE COMPAÑÍA 6-8. MÁLAGA. 2008

CONCEPCIÓN MARFIL LOPERA. ANTONIO PÉREZ NARVÁEZ.

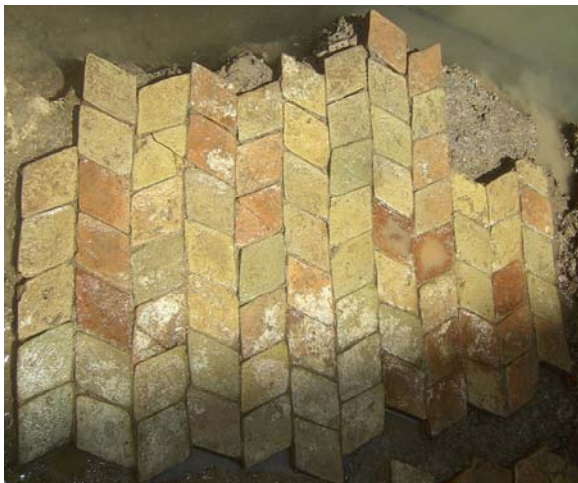
El suelo de opus spicatum, **u.e. 123**, está formado por ladrillitos romboidales que combinan los tonos marrón rojizo, los verdosos y los amarillentos. Las dimensiones del suelo rondan los 3 metros de largo x 1.2 m. de ancho, aunque era más extenso (la fosa de inserción del muro de sillares (u.e. 61) rompe claramente el suelo y se han encontrado bastantes ladrillitos romboidales en los rellenos posteriores). La cota se sitúa en torno al 1 m.s.n.m.

Lám. I: Detalle del suelo de opus spicatum.

La estructura de mayor entidad localizada durante el proceso de excavación (el muro de sillares) se ha retirado y consolidado para su incorporación a la nueva obra. El seguimiento realizado a los trabajos de vaciado del solar por las máquinas propició la recuperación de un tramo mayor del muro, (con su esquina al Sur unida a un nuevo tramo de desarrollo Este-Oeste) y de los restos de una escalera asociada al nuevo recorrido. Tras reunión de todas las partes implicadas se llegó al acuerdo de integrar, dejándolos in situ, el muro Este-Oeste y la escalera. Así mismo, el suelo de opus spicatum se levantó para su conservación.

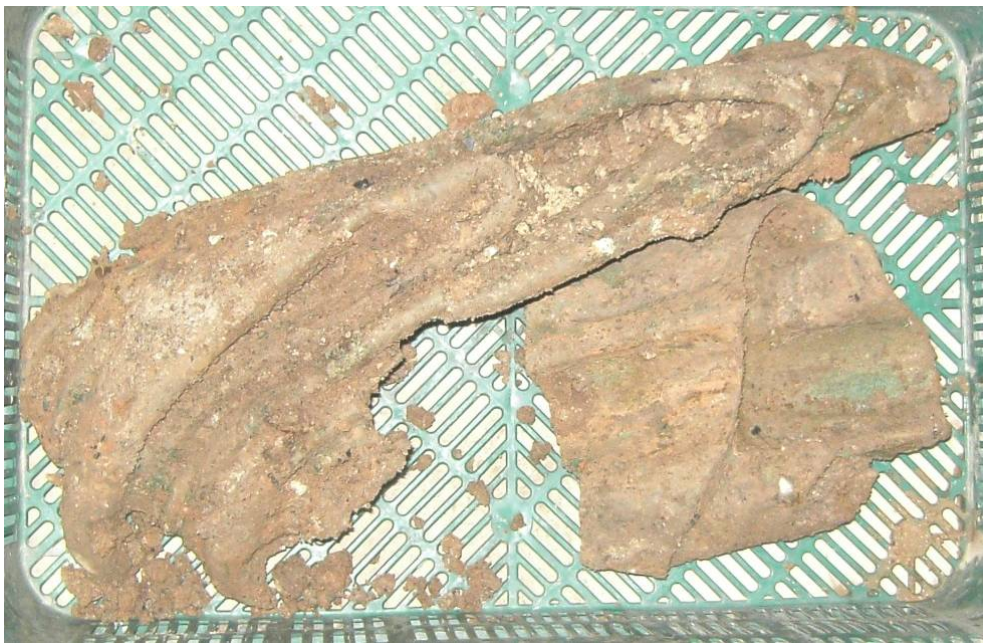
Como adelantábamos, durante el seguimiento del vaciado mecánico del solar, se ha documentado una remodelación del espacio de la estructura de la que formaba parte el suelo u.e. 123 con la intrusión de hasta tres pilares (u.e 124) de ladrillos bipedales. Éstos se apoyan directamente sobre el suelo (sin dañarlo), se elevaban unos 25 cm. (una alzada de 4-5 ladrillos es lo máximo que quedaba) y no trababan con el muro de sillares. La cota oscilaría entre 1 y 1.45 m.s.n.m. Fueron desmontados, dada su poca entidad, para facilitar los trabajos de levantamiento y traslado del muro de sillares y del suelo de spicatum. En los niveles de colmatación de esta fase se recuperaron varios fragmentos de una escultura de bronce de un togado.

Lám. II: Restos de mayor tamaño de la estatua de metal.

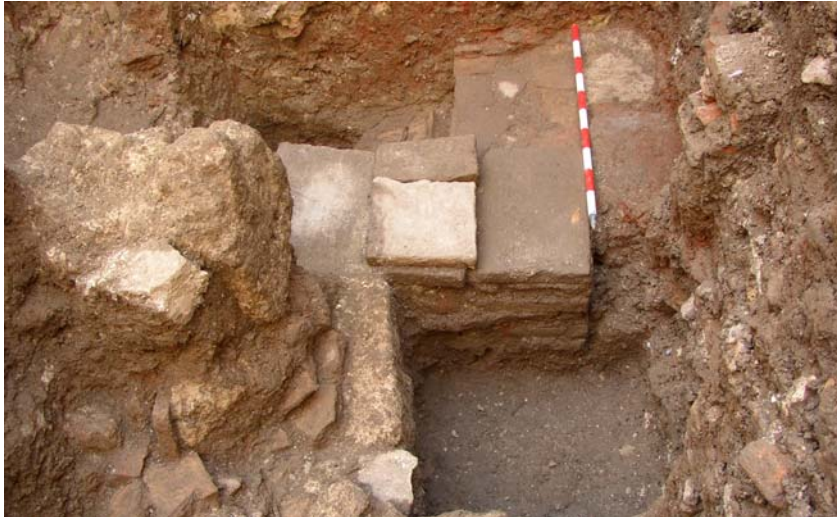
Muro (u.e. 102) de ladrillos bipedales de muy buena factura (cota máxima 2'10 m.s.n.m. / mínima 1.48 m.s.n.m.) situado al Suroeste Tiene 1'80 m. de largo x 52 cm. de ancho, la altura excavada es de 72 cm. Está colmatado por un estrato de tierra muy arcillosa roja (u.e.57) que parece la base del colector u.e. 22, que se encuentra justo encima.

Lám. III: Muro romano u.e.102.

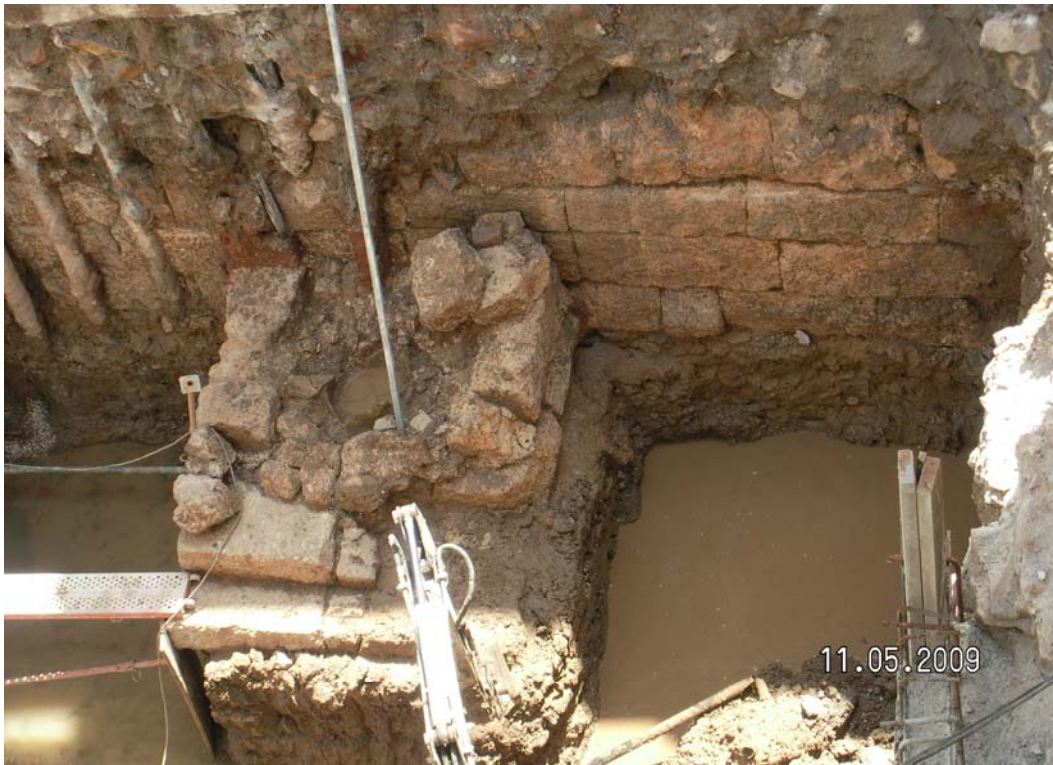
Muro u.e. 61. Cruza el solar de Norte a Sur y hace una L hacia el Oeste. El lateral N/S cuenta con una extensión, visible, de 9 sillares, de unos 50 cm. de ancho por \pm 1 m. de largo y \pm 45 cm. de altura cada uno. Tras el rebaje mecánico del solar la altura total del muro ha quedado al descubierto; lo que nos ha permitido comprobar que conserva un alzado de 4 sillares (en torno a 1.80 metros) y asienta sobre una zapata, de algo más de 1 metro de potencia, realizada en piedras de tamaño medio. El muro ha sido afectado por la intrusión, hacia el Sur, en la parte superior de los sillares 1 y 2, de una tumba de época bizantina, que lo atraviesa de Este a

Oeste. El cuarto sillar superior ha sido sustituido por otra tumba de iguales características (hecha de piedra y ladrillo, cubierta en parte por tégulas). Cota máxima 3' 45 m.s.n.m. / mínima 0'6 m.s.n.m. Este muro, que partiendo del extremo Sur, hace ángulo recto en dirección Oeste, se sitúa justo en los límites del solar, en la línea de cimentación donde se han hecho los micropilotes, por lo que ha quedado integrado en la obra. La longitud de este tramo es de unos 11 metros, visibles, con igual alzado y composición que el anterior. Hacia el Oeste se le adosa una estructura cuadrangular (**u.e. 125**), también de sillares y cimentación de piedra, que interpretamos como el macizo de unas escaleras. El centro de este elemento constructivo está afectado por la intrusión de un pozo de captación de aguas, de época musulmana.

Lám. IV: Tramo E/O del muro de sillares y base de escalera adosada al mismo.

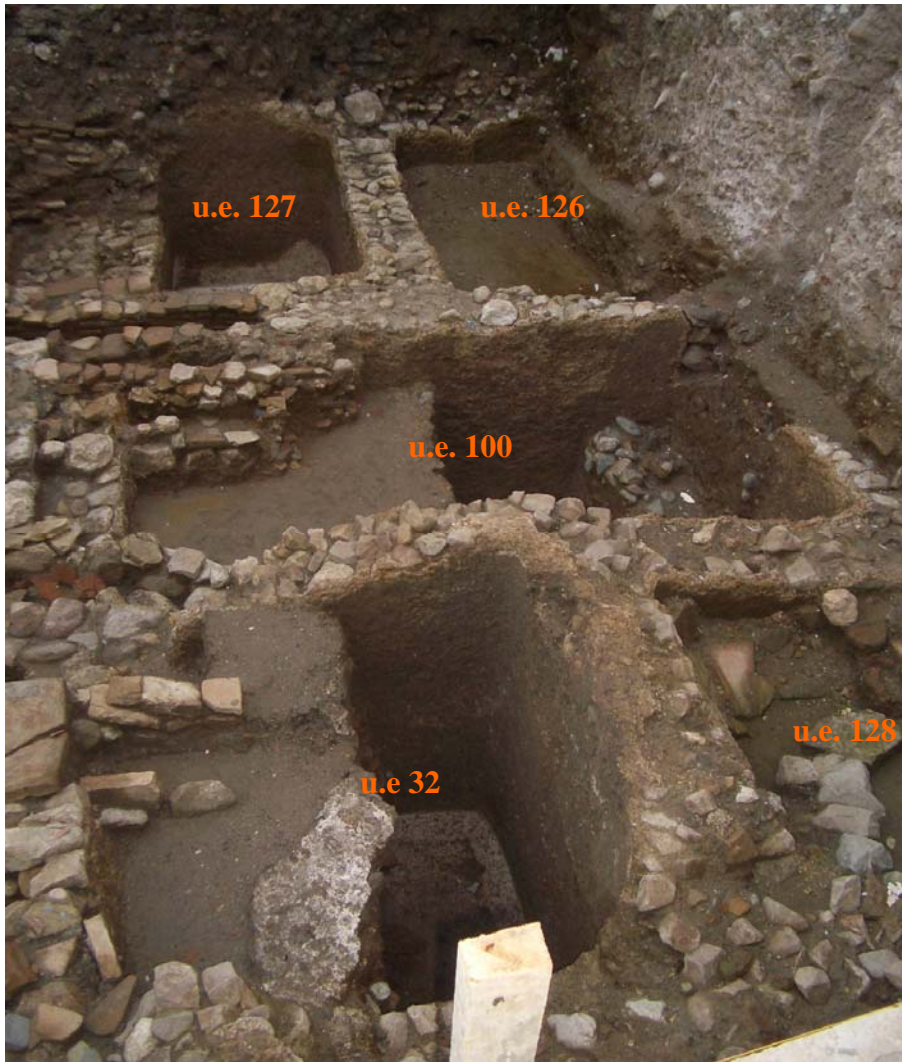
Tendríamos una batería de piletas de opus signinum, muy bien conservadas, situadas al Este del solar. Durante la excavación del corte ya se constató la presencia de un par de ellas, pero quedaban justo en el límite Este de la zona a excavar (sin posibilidad de ampliación en esos momentos por no estar asegurado el perímetro); una en la esquina Norte (**u.e. 100**) y otra al Sur (**u.e. 32**). Ahora el número de piletas ha subido a cinco, de las cuales se llegó a vaciar por

completo tan sólo una (**u.e. 127**), otras dos se excavaron a medias (**u.es. 32 y 100**) y las dos restantes (**u.es. 126 y 128**) no se tocaron por motivos de seguridad.

Las piletas están revestidas de opus signinum, con un acabado de gran calidad. Presentan un refuerzo en forma de media caña en la unión entre la base y el alzado. Su forma es más o menos cuadrangular y una de ellas (la u.e. **100**) es el doble de las otras cuatro, distribuyéndose dos pequeñas al Sur (piletas **128 y 32**, ± 1.5 m. de largo x ± 1.5 m. de ancho y entre 1.8/2 m. de alto), la grande en el centro (pileta **100**, 3.5 m. de largo x 2 m. de ancho x 2 m. alto) y las otras dos pequeñas al Norte (piletas **126 y 127**, ± 2 m. de largo x ± 1.5 m. de ancho x entre 1.8/2 m. de alto). Comparten los muros, realizados en mampuestos de pequeño tamaño trabados entre sí con barro.

La pileta **127**, al Noroeste, es especial por dos motivos, uno porque cuenta con una zona de trabajo o ensanche encachado en piedra (**u.e. 129**), -del mismo tipo que la fábrica de los muros de compartimentación de las piletas- situado al Oeste. Y dos porque en su interior se hallaron restos de garum, lo que contuvo la pileta mientras estaba en uso. Estratificado, según la tonalidad, en tres niveles, con un total de ± 0.5 m. de espesor. (Se recogieron muestras para un futuro análisis).

Son numerosas las afecciones que deterioran, de un modo u otro, las piletas, Así, la coronación y los muros divisorios están alterados por las tumbas del período bizantino (pileta **32** por las tumbas 133, 121, 54; pileta **100** por la tumba 137; pileta **127** por las tumbas 130, 131, 132 y 138). Mientras que la base de las piletas **100 y 128** y el muro de separación entre las piletas **126 y 127** están horadados por pozos. El cierre Oeste de las piletas se encuentra también afectado por el posterior adosamiento del muro u.e. 67. Cotas 3'524 m.s.n.m. / 1'58 m.s.n.m.

Lám. V: Batería de piletas tras el rebaje mecánico.

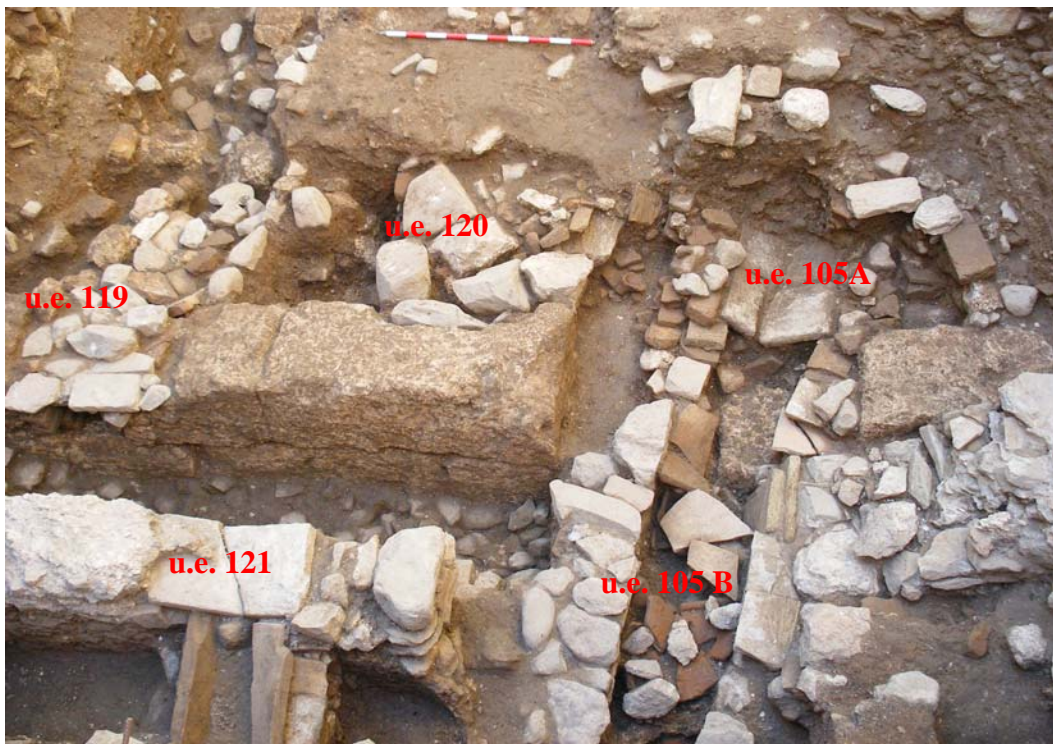
Tumba u.e. 105. Orientada en dirección Noroeste- Sureste, cruza el espacio central dejado por los muros 40-41 a ras de cimentación (se corresponde con una cota de 2'84 m.s.n.m. máxima y de 2.63 m.s.n.m. mínima). En la esquina Noroeste se sitúa bajo los muros 2 y 41. Por la longitud y el leve cambio de orientación entre el Este y Oeste debe tratarse de dos tumbas contiguas (105A-105B) que han perdido el tabique de separación entre ambas. Siguiendo la pauta documentada posteriormente la división estaría en el muro de sillares 61. No se recogieron restos humanos y la cubierta a penas si se conservaba.

Lám. VI: Vista del muro de sillares 61 y las tumbas 105, 119, 120 y 121.

Como ya comentamos, el muro de sillares u.e. 61, es atravesado por las tumbas **119** y **105**. En ambos casos se elimina un sillar de la hilada superior para acomodar la estructura, así no se adosan al muro sino que lo atraviesan. Por lo demás, siguen idéntico patrón constructivo.

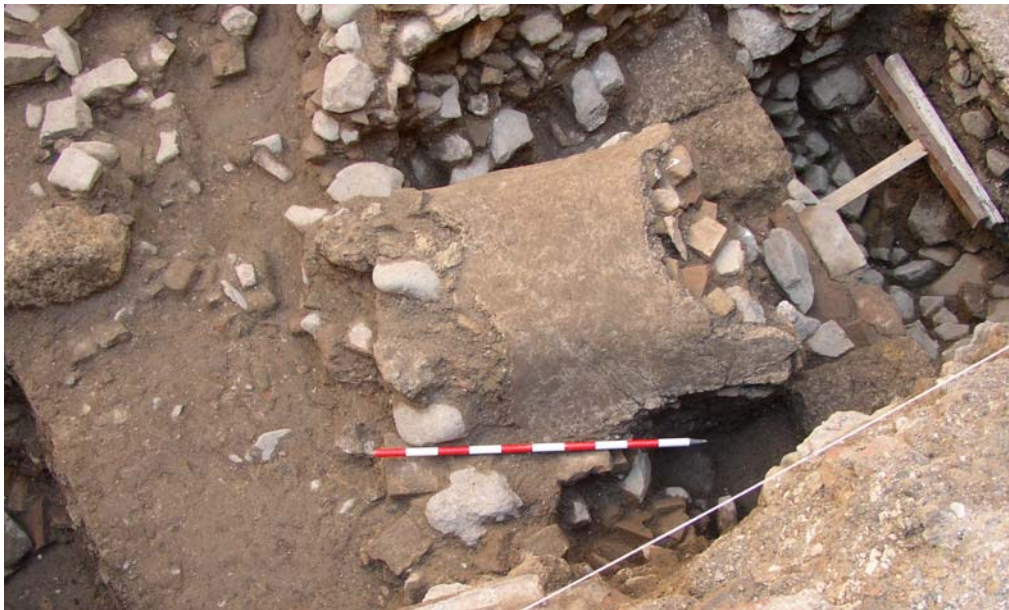
La tumba, u.e. 119, sigue la orientación Noroeste-Sureste igual que las demás tumbas. Se conserva en torno al 1'4m. de largo y tiene 50 cm. de ancho. Se sitúa al Sur del corte, rompiendo el muro de sillares, al que se le extrae parte de uno de los sillares superiores, a una

cota de 3' 03 m.s.n.m. Sobre parte de esta tumba se ubicaba una estructura de opus signinum (u.e. 16), que en principio se pensó que correspondía a una pileta volcada. En realidad se trata del cierre de la tumba, por lo que, en su momento, debió cubrir el largo completo de la misma. Este recubrimiento tenía aspecto troncocónico y estaba relleno de piedras y ladrillos (el enterramiento en sí se localiza debajo). No se abrió la tumba aunque sí se retiró la cubierta.

Lám. VII: Tumba 119 y su cubierta de opus signinum, u.e. 16.

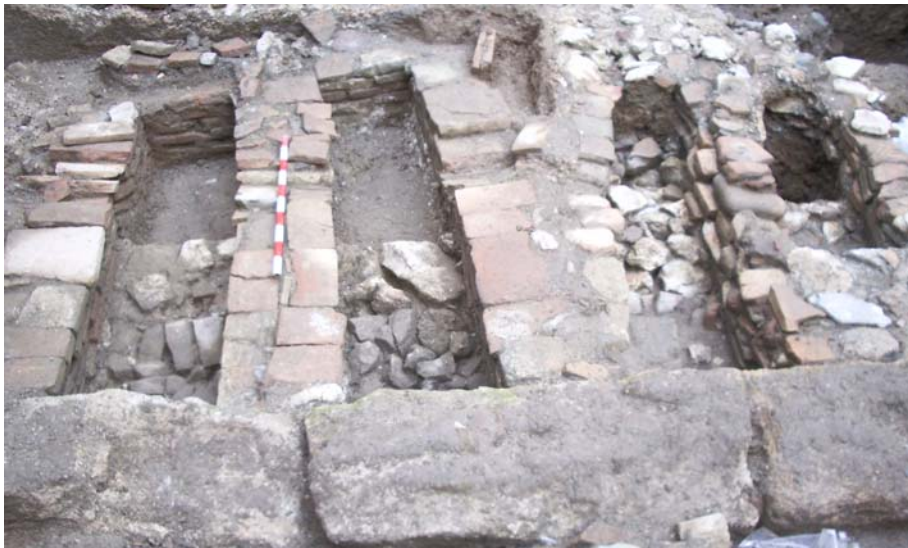
Las tumbas **130** y **131** se ubican dentro de la pileta 127, sin romperla. El individuo inhumado en ambos casos presenta el cráneo en la parte oeste de la estructura. Son tumbas de una longitud considerable, cercana a los 2 metros, que se adosan a la cara este del muro de sillares y a su vez se apoyan en planta sobre un encachado (u.e 129), que presumiblemente se usó como ensanche del muro oeste de la pileta para procurar un desahogo en el área de trabajo.

Lám. VIII: Tumbas 130, 131 (dentro de la pileta 127), 138 (rompiendo el muro de separación de las piletas 127 y 100) y 137 (adosada a la tumba 138 y dentro de la pileta 100).

Las tumbas **137** y **138** vuelven a estar adosadas al muro de sillares y a apoyarse en el encachado, pero éstas sí rompen parte del mampuesto del muro de separación de las piletas 100 y 127. En la tumba 137 podía apreciarse (desde dentro a modo de alzado) como las hiladas de ladrillos se apoyan sobre el mampuesto cubierto de signinum.

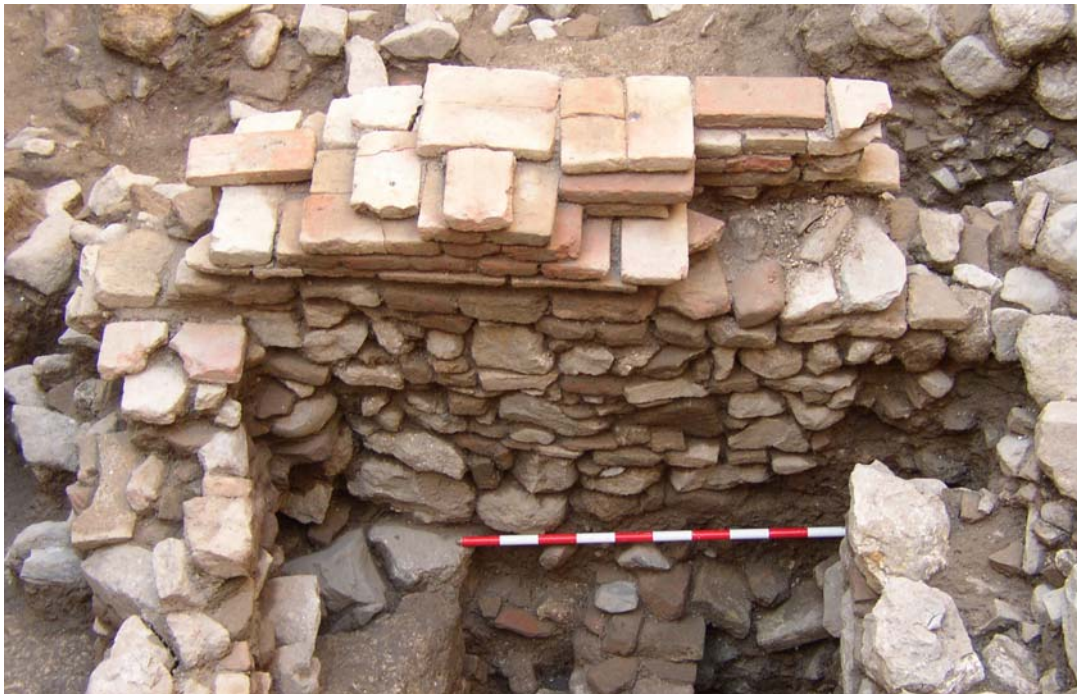
Muro u.e. **2** (Cotas 3'84 m.s.n.m. / 2.85 m.s.n.m.) Es un muro de construcción mixta. Asienta sobre una cimentación de mampuesto de tamaño mediano con una transición de ladrillo y mampuesto pequeño hacia un alzado de ladrillos, unidos con mortero. Está trabado (a nivel de base, ya que en alzado no lo podemos asegurar por no conservarse) al muro 40. Y se apoya sobre las tumbas bizantinas. Quedaba solapado, en parte, por el muro u.e. 3. Los saneamientos contemporáneos afectaban su continuidad tanto al Norte como al Sur.

Lám. IX: Vista de la cara Este del muro 2 con el muro 40 a su izquierda.

El muro u.e. **40** apoya tanto en el muro de sillares u.e. 61 como en la pileta Sur e interrumpe el muro 67. Traba con la base del muro 2 a una altura de 3'65 m.s.n.m. Es de piedras pequeñas sin mortero de unión visible y en la zona superior presenta una hilada de ladrillos. Cota máxima 3'59 m.s.n.m. y mínima 2'93 m.s.n.m.

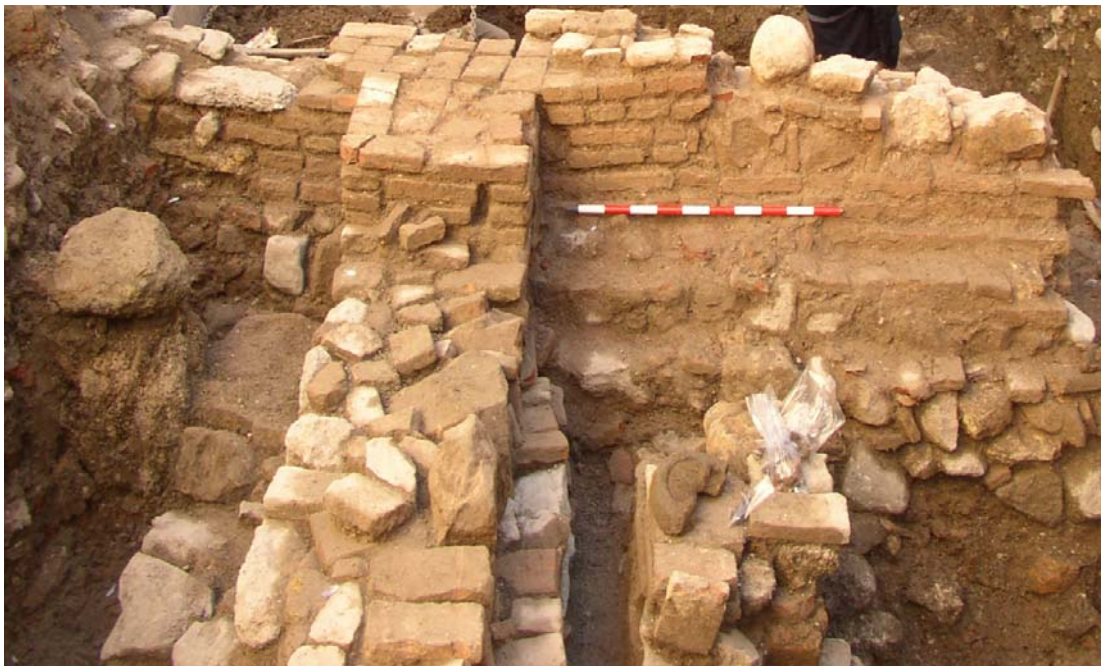
Muro 3/7. Es un muro en forma de T que tiene un recorrido Norte-Sur del centro del cual sale otro tramo hacia el Oeste cerca del perfil Norte. La zona Norte del muro se individualizó con otra u.e. (la 45) por presentar una factura diferente, que se interpretó como una reparación. El material aparecido en su base es cristiano, de conquista, junto con restos nazaríes. La cimentación es de piedras de gran tamaño y a modo de grada, con un par de escalones en piedra y ladrillo, para elevarse a continuación. Su alzado combina, así mismo, la piedra y el ladrillo haciendo cajones. Se han unido entre sí por una argamasa rosácea. La cota oscila entre 4'89 m.s.n.m. y 3'94 m.s.n.m. Está interrumpida tanto al Oeste como al Sur por restos contemporáneos, una línea de saneamientos, al Sur, y una cimentación, al Oeste. La colmatación era un revuelto contemporáneo.

Lám. X: Vista de la cara Oeste de los muros 3/7.
