# **ANUARIO ARQUEOLÓGICO DE ANDALUCÍA**

## **2007**

# EXCAVACIÓN ARQUEOLÓGICA PREVENTIVA EN CALLE PARRAS, 1. MÁLAGA. 2007

CONCEPCIÓN MARFIL LOPERA

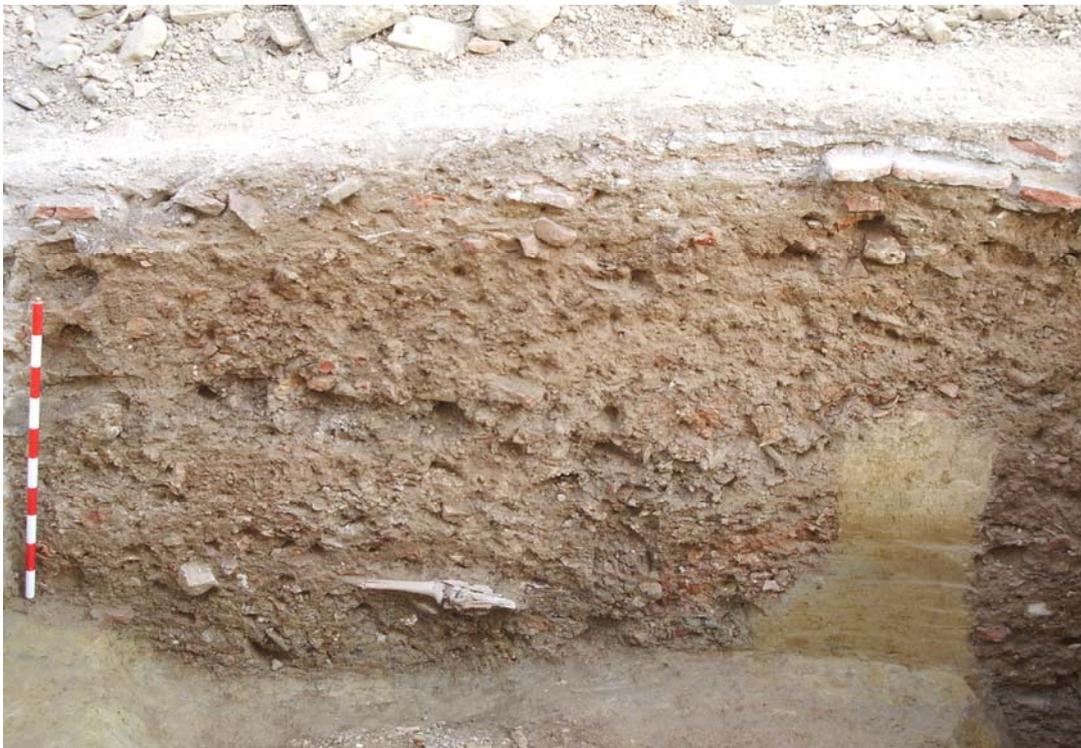
Testar A. La u.e. asignada es la 83. Fosa irregular de tendencia elíptica. Muy alterado por la inclusión de un enterramiento (u.e. 95), que casi la vació, y por un pozo negro (u.e. 16) al Este. Se documenta en el perfil Noroeste. Cota máxima 13.50 / mínima 12.90 m.s.n.m.

Lám. II. Testar A con el enterramiento en su interior.

\* Número 3. Tibia y peroné de gran tamaño (u.e. 95). Sobresalen del perfil Oeste y, por lo observado, la otra pierna se encuentra a su lado. La orientación es como en el primer caso Sur/Norte y la cota es parecida; con la salvedad de hallarse en el interior del testar A. No significa, no obstante, una mayor importancia. Al parecer se hizo un hoyo para depositar el cuerpo y se cubrió luego con la misma tierra del vaciado, pues no existen diferencias materiales entre éstos. (Ver fotografía del testar A). Estos restos no se extrajeron. Cota 13.28 m.s.n.m.

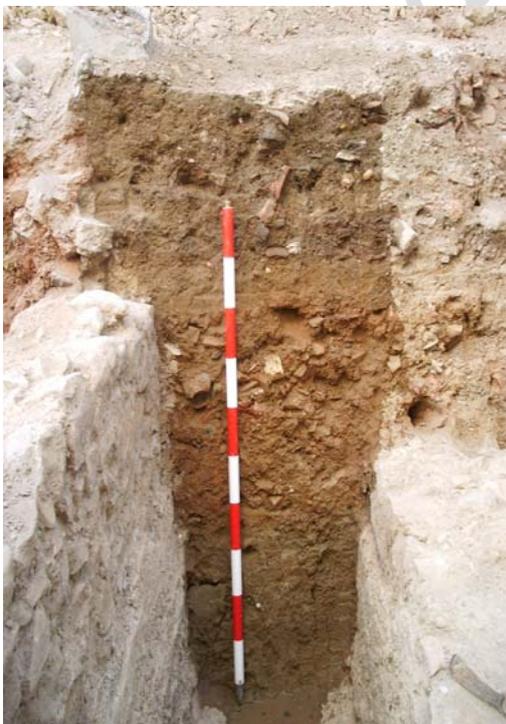
Canalización. Estructura compuesta por dos muros de mortero y piedra, paralelos entre sí, y una base bien enfoscada. Uno de los muros (u.e. 32, más al Norte) conserva un alzado en torno a los 70 cm. al Oeste y unos 80 cm. al Este. Mientras que el otro (u.e. 62, al Sur del primero) varía entre los 40 cm. al Oeste y los 50 cm. al Este. La distancia interna del canal es de unos 50 cm. en casi todo su recorrido visible, pasando a unos 43 cm. al acercarse al perfil Oeste por un ligero quiebro en la dirección del muro Sur. Ambos muros conservan enfoscado tanto en la cara interna como externa, siendo la interna la que se encuentra en mejor estado. Así mismo, al interior se observa un refuerzo de los ángulos inferiores de los muros en contacto con la base, que da como resultado un perfil en u ligeramente achaflanado. El conjunto mantiene la u.e. 32 para toda la estructura. Cota máxima 13.90 / mínima 12.77 m.s.n.m. / Cota de base del interior del canal 12.98 m.s.n.m.

Lám. III. Disparidad de alzado.

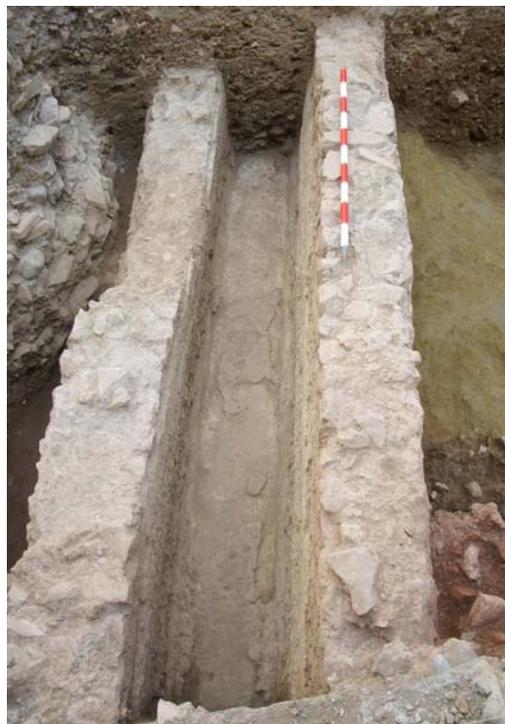
Lám. IV. Vista general de Este a Oeste.

La canalización no desentonaría en este entramado funcional. Toda actividad alfarera requiere la presencia de agua y, por tanto, proponemos su posible utilización como conducción que sirviese para el abastecimiento de agua de los alfares de la zona, en época Bajo Medieval. (El material relacionado con esta estructura nos lleva a ubicarlo, de momento, en esa fase).

De todos modos, no quisiéramos dejar de exponer la idea de que se tratase de una acequia para riego, dada la gran capacidad de caudal; quizás relacionada con la actividad agraria mencionada por las fuentes para el arrabal de Fontanella.

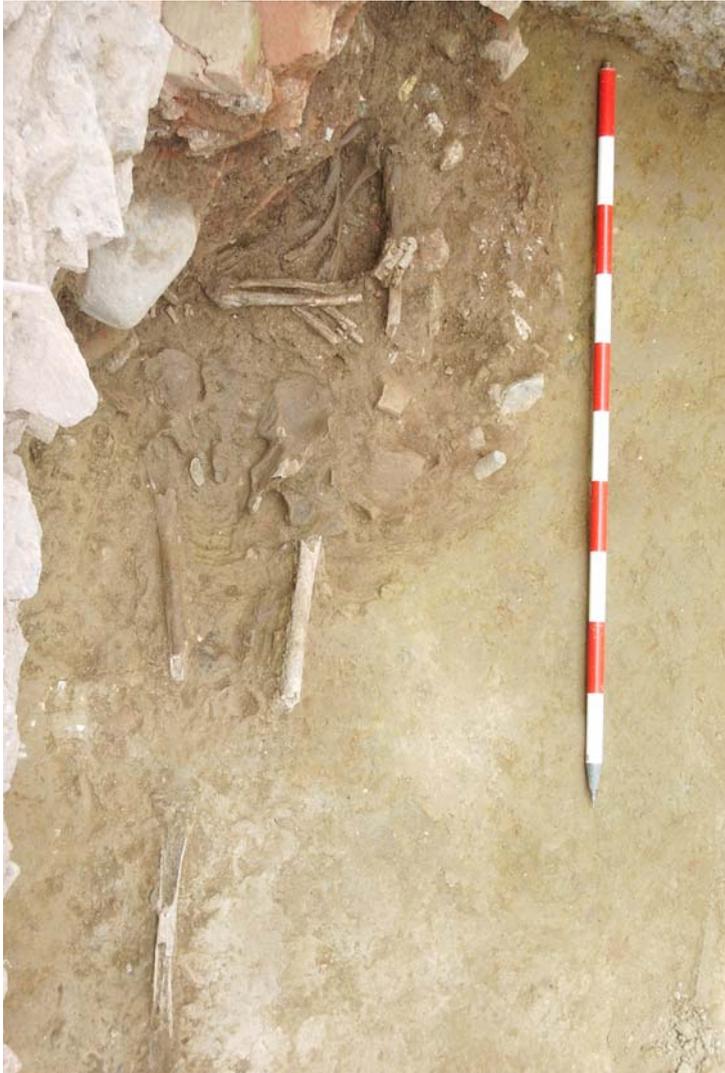
\* Número 1. Esqueleto casi completo, situado muy cerca del perfil Este y la canalización. Descansa sobre el geológico sin que pueda diferenciarse una estructura definida que lo contenga, salvo un ligero rehundimiento circular, ni material asociado como posible ajuar. No ha conservado apenas los pies, las piernas no están completas y no sabemos si su cabeza se encuentra in situ. Esto es debido a que descansa bajo los restos de un horno más moderno, u.e. 45. En la actualidad, las piernas están algo más elevadas que el resto del cuerpo; que parece dentro del citado rehundimiento en las arcillas, a modo de fosita redonda; aunque, quizás sea debido al peso que soporta del estrato superior. Su posición es decúbito supino, con orientación Sur/Norte (cabeza al Sur-pies hacia el Norte) y tiene los brazos cruzados a la altura del pecho, posición que se ajusta a la práctica ritual del momento. Se corresponde con la u.e. 91 y está cubierto por la u.e. 50, capa marrón oscuro plástica con abundante material revuelto, y la u.e. 79, de características similares, que aparecen también en el resto del sector. Los huesos se deshacen fácilmente. Cota máxima 13.16/ mínima 13.10 m.s.n.m.

Lám. V. Cuerpo nº 1

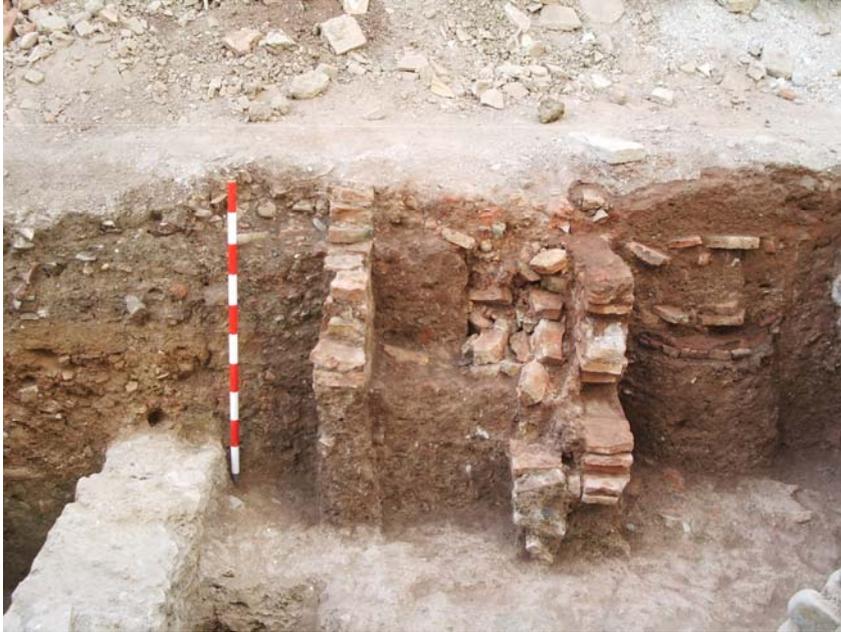
Horno A. U.e. 40. Corresponde al horno, en apariencia, menos deteriorado. Se sitúa en el perfil Este, del que sobresale hacia el interior del corte 46 cm.; a dicha distancia lo corta una cimentación moderna que va de Norte a Sur (u.e. 2) con una potencia de 1 m. Lo que nos aparece es parte del praefurnio, consistente en dos hiladas paralelas de ladrillo trabados con barro, separadas entre si 70 cm. (medida interior). Un derrumbe de ladrillos se apoya en la hilada Sur. La altura conservada es de 90 cm. El resto del horno debemos situarlo en

dirección a la medianería de la casa colindante. La superficialidad del mismo nos llevó a localizarlo tras la limpieza inicial, resaltando, sobre todo, el fuerte color granate de la tierra del interior y del exterior (u.es. 39; 1, 18 y 28). Cota máxima 14.10 / mínima 13.53 m.s.n.m.

Lám. VI. Horno y, a su derecha, estructura circular en barro

U.e. 80. Se trata de una estructura muy frágil, realizada en barro, de forma circular y en torno a los 40 cm. de diámetro. Presenta un borde externo, rodeando el perímetro, de apenas 3 cm. de alzado conservados, aunque no se aprecia en el perfil que fuese mayor. La base, al interior, está realizada en el mismo material. Al igual que el horno antes descrito, se localiza inscrito en el perfil Este y sobresale escasos centímetros. No aporta material significativo. Cota máxima 13.78 / mínima 13.72 m.s.n.m.

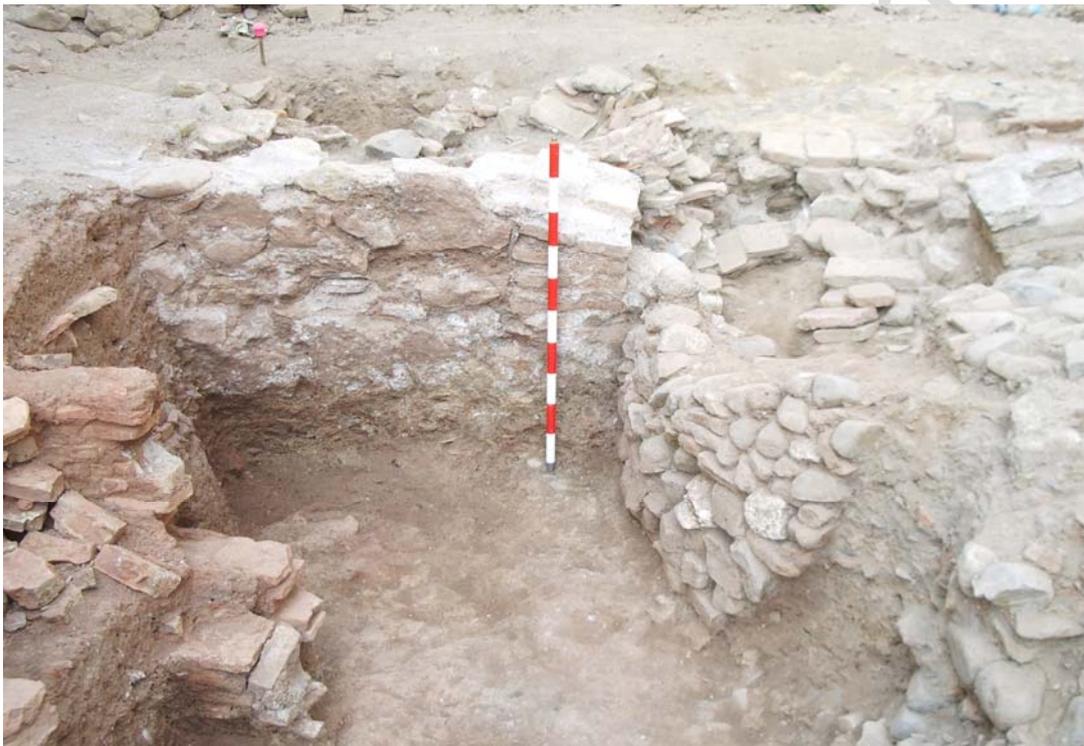
Junto a las estructuras anteriores también se localizan tuberías actuales (u.e. 7-8), otros tres pozos para el saneamiento (u.es. 16, 19, 22) con su canalización (u.es. 23, 14) y varias líneas de cimentación (u.es. 2, 3, 6, 9) de la casa que se situaba en el solar hasta hace unos años. Estas últimas nos han alterado considerablemente los restos más antiguos.

Lám. VII. Profundidad que alcanzan las estructuras modernas al Sur del solar.
