# **ANUARIO ARQUEOLÓGICO DE ANDALUCÍA**

## **INTERVENCIÓN ARQUEOLÓGICA PREVENTIVA MEDIANTE SONDEO REALIZADA EN LA C/ CALLEJÓN DE SAN BARTOLOMÉ, 4 (GRANADA).**

**Ana M<sup>a</sup> Cárdenas Garrido.  
Manuel Ángel Castillo Rueda.**

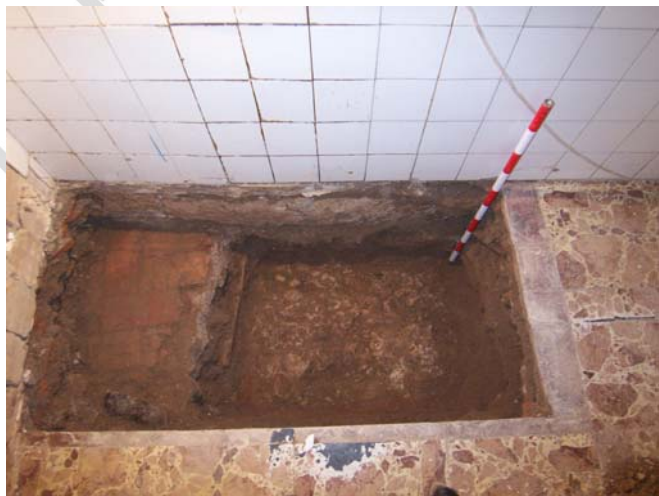
**Lám.1. Detalle del suelo de barro original de una de las estancias de la casa morisca (Sector 10).**

**Fase 1.** Esta fase se corresponde con el nivel estratigráfico resultante de la preparación y nivelación del terreno, para construir la vivienda moderna sobre el nivel geológico. Está definido por un estrato de relleno (UEN -0002) que se compone de una tierra limo-arcillosa de color marrón claro, con inclusiones artefactuales de diversa naturaleza (fragmentos de material de construcción, tejas, ladrillos, baldosas de barro y fragmentos de mortero cal grasa, y cerámica de época moderna). Sobre este estrato se documenta el primer momento de ocupación del solar, estancia de una vivienda de época morisca, conformada por un muro de ladrillos (E-004), con unas dimensiones de 1,30 m. de largo x 0,20 m. de potencia. El muro conserva en su cara interna el enlucido de mortero de cal grasa y arena muy fina. Este muro se presenta asociado a un suelo de ladrillos alternados con baldosas de barro (E-003), trabados con un mortero de tierra. El estado de conservación es bastante deficiente (Lám.1).

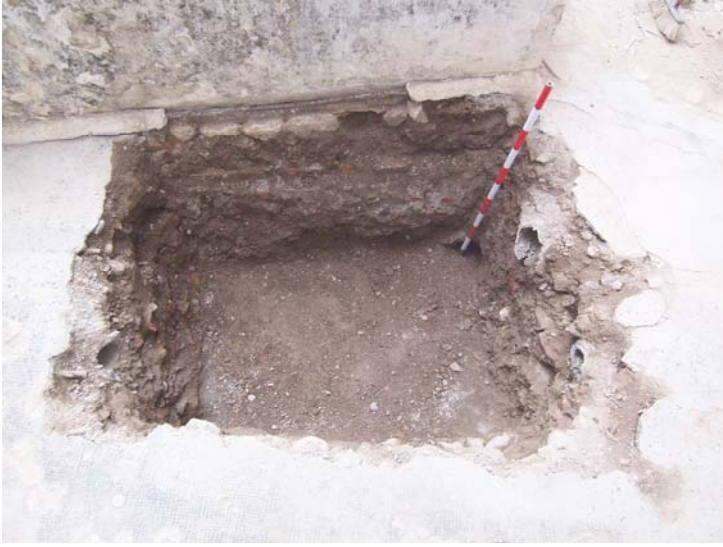
**Lám. 2.** Detalle de la cimentación de la alberca contemporánea (Sector 9).

**Fase 1.** Esta fase está representada por la E-001. Se trata de un muro de 1,60 m. de longitud, 0,40 m. de ancho y de un alzado de 2,30 m, perteneciente al muro de la vivienda morisca. La fábrica está hecha con ladrillos de barro unidos con mortero de tierra, de poca consistencia y muy uniforme en su composición. El muro conserva, en su cara externa, el enlucido de mortero de cal y arena muy fina (Lám.2).
