# **ANUARIO ARQUEOLÓGICO DE ANDALUCÍA**

**MEMORIA RESUMEN ANUARIOS**

**SONDEOS EN CALLE SAN DIEGO, 37 (GRANADA)**

**DIRECCIÓN: TERESA MUÑIZ LÓPEZ**

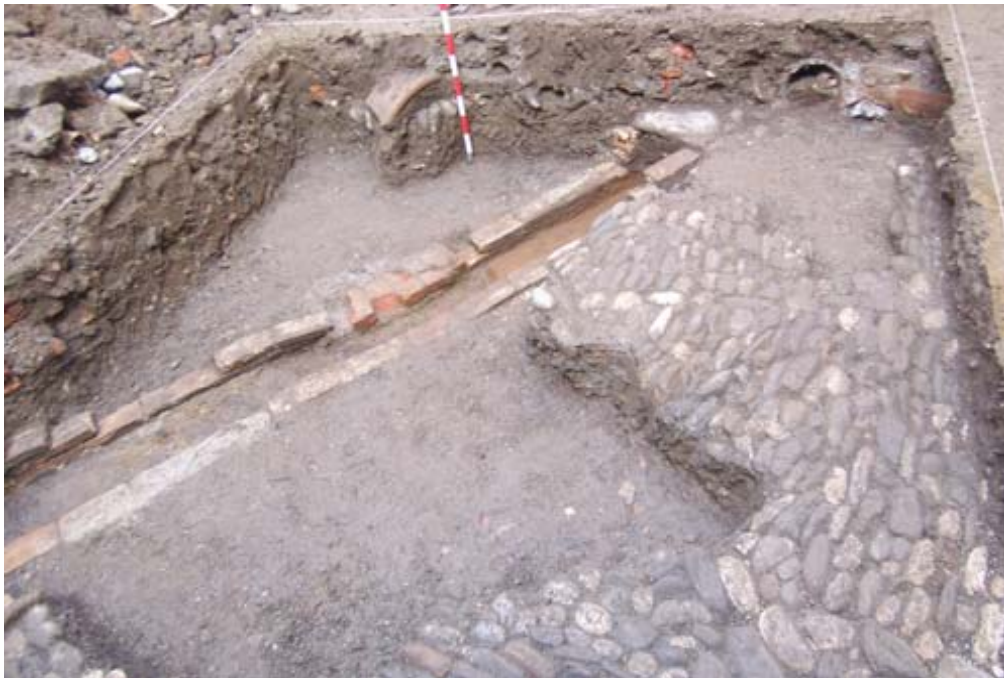
Lam. 1. Vista general del sector 1, planteado en la parte trasera de la vivienda.

Sobre el empedrado de la fase 2, se localizó una canalización de fibrocemento de 0,25 m., que conformaría parte de la red de saneamiento de la vivienda.

En esta fase se construye la vivienda, en la que se localizó un suelo empedrado conformado de cantos rodados de mediano y pequeño tamaño. Asociado a este suelo E-001, se localizó la red de saneamiento, conformada por

una atarjea E-002, de ladrillos de barro, la base y el alzado. De la cubierta se conservaba una losa de piedra, embutida en el perfil sur. Todo este conjunto estructural, se encontraba construido sobre una tierra limosa de coloración gris oscura.

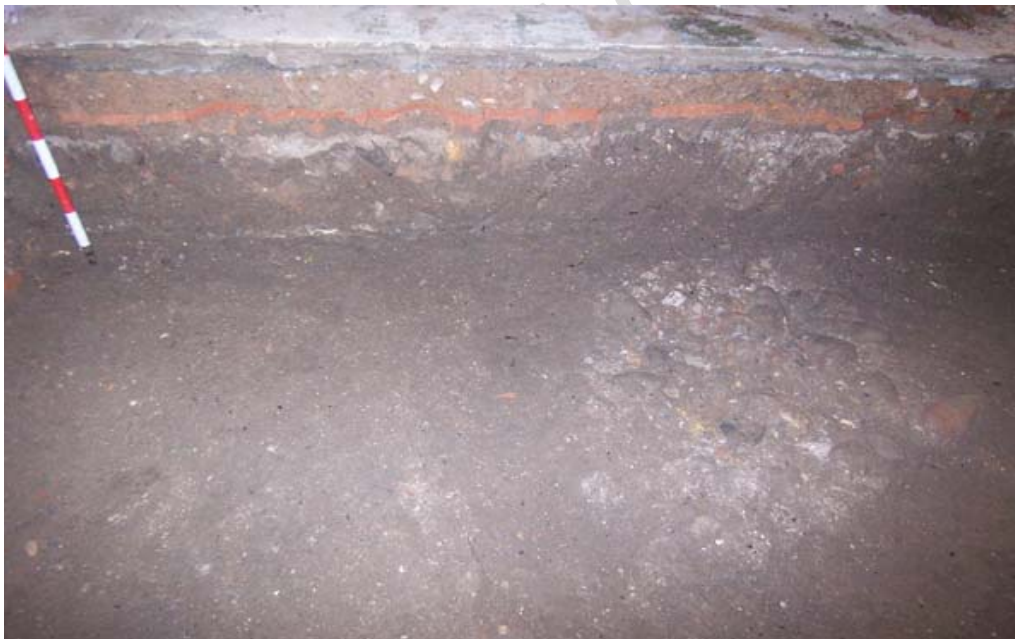
Lam. 2. Vista general del perfil Este del sector 2, y el suelo de ladrillos localizado en el perfil.

Se localizó el pavimento de ladrillos, E-002, de una de las estancias originales de la vivienda. Se encontraba en muy mal estado, degradado, por lo que se documentó únicamente en el perfil Este. Este suelo está asociado a un muro de mampostería, UEM-0002, localizado en el perfil Oeste, y un muro de ladrillos UEM-0004, localizado en el perfil Norte.

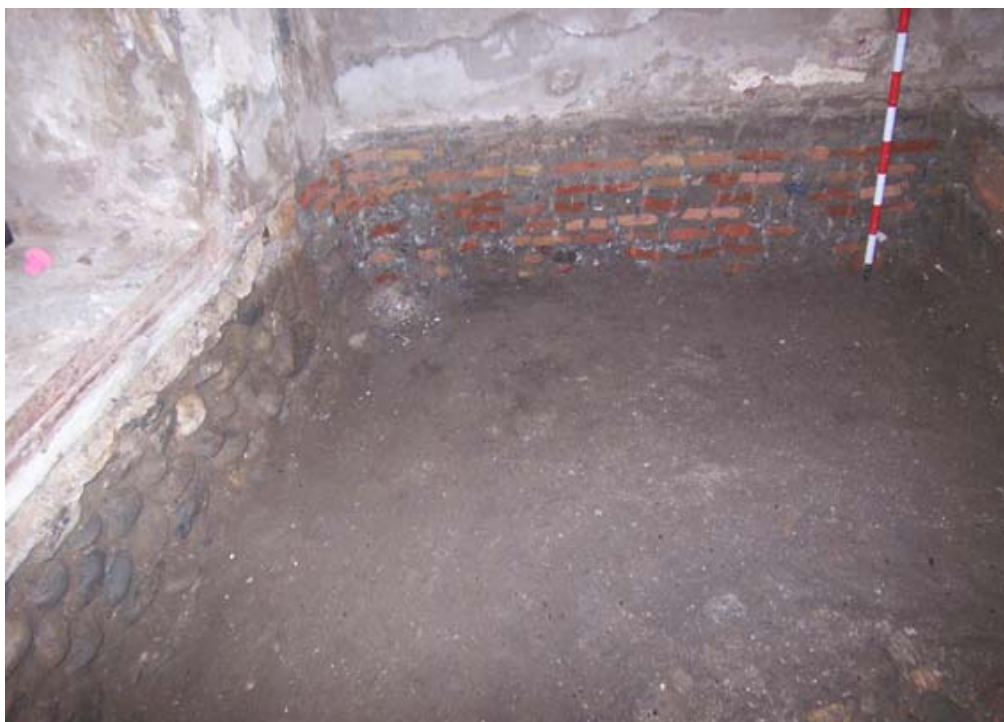
Lam. 3. Vista general del sector 2, perfiles norte y oeste y muros que lo delimitan.

El nivel de suelo se sobre elevaba con respecto a la fase anterior como sucede en todas las estancias de la vivienda (GE-01), con losas hidráulicas, E-001, construido sobre una preparación de mortero de cemento y arena. UEC-0001.

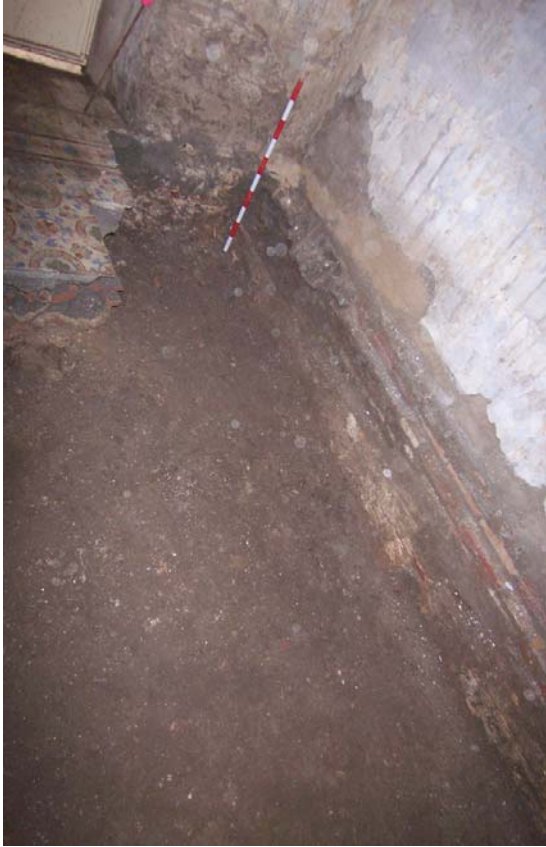
Lam. 4. Vista general del sector 3.

En este sector únicamente se localizó una fase constructiva, un suelo de losas hidráulicas, E-001, construido sobre una preparación de mortero de cemento y arena. UEC-0001. Los muros perimetrales son el del lado Norte de ladrillos igual que la zarpa, UEM-0002 y el del perfil Oeste de mampostería el alzado UEM-0003 y la cimentación de ladrillos UEM-0002.
