ANUARIO ARQUEOLÓGICO DE ANDALUCÍA

ACTIVIDAD ARQUEOLÓGICA PREVENTIVA EN CALLE MERINOS Nº 56 DE ÉCIJA, SEVILLA

Inmaculada Carrasco Gómez
Ana Ortiz Navarrete
M^a Carmen Barragán Valencia

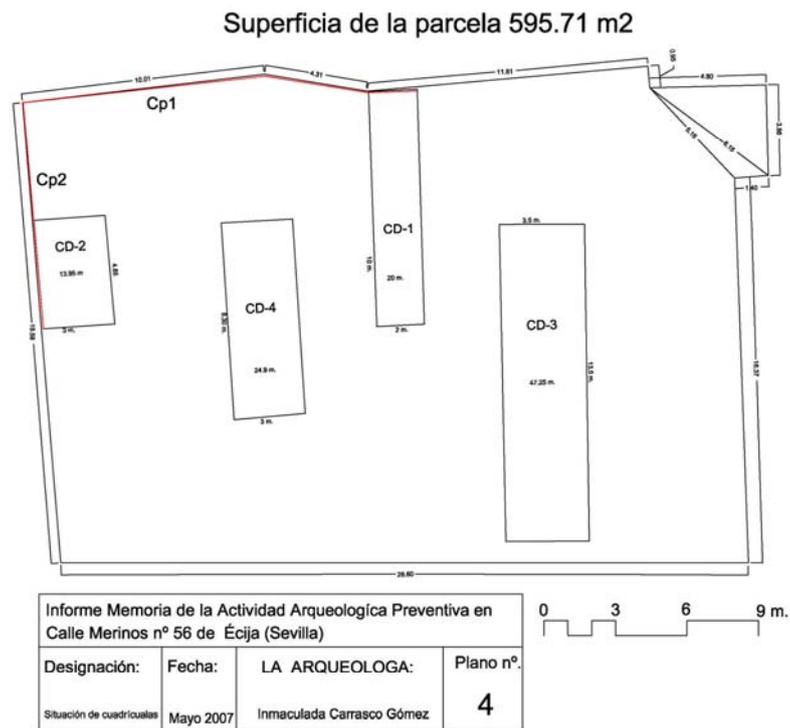
3.- Planteamiento y proceso de la Actividad Arqueológica: (Fig. 2)

Planteamos, por tanto, la intervención arqueológica en cuatro ámbitos diferentes:

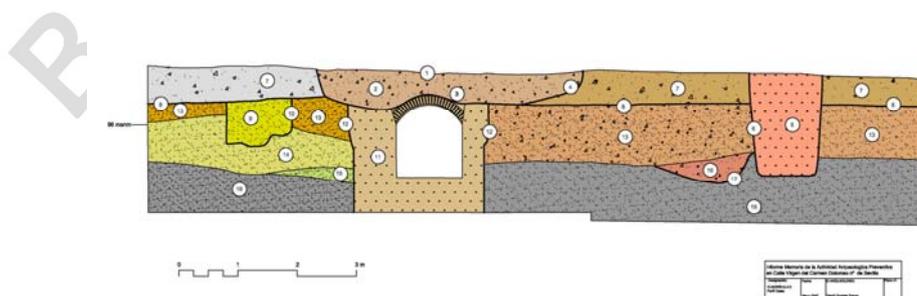
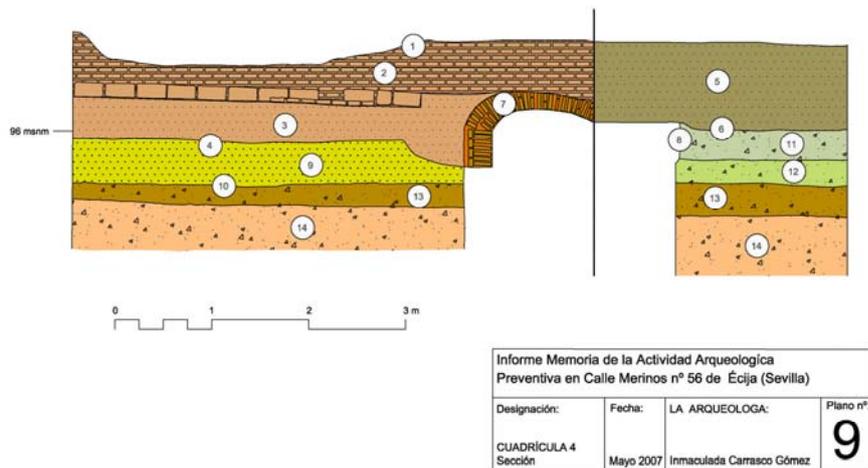
3. Una vez documentada la secuencia estratigráfica del solar, valorada la ausencia de las infraestructuras de la muralla que previsiblemente atravesaban la parcela y consensuados tanto con el Arqueólogo Municipal como con el Arqueólogo Inspector los siguientes pasos a seguir, procedimos a la ejecución de dos nuevas cuadrículas que no harían sino confirmar la estratigrafía puesta de manifiesto en los primeros cortes realizados: el **Corte 3** se planteó en el sector Oeste del solar, ocupando transversalmente la totalidad del sótano proyectado, con unas dimensiones de 13,5 x 3,5 m. El **Corte 4** quedó ubicado entre los cortes 1 y 2 y, al igual que el anterior, pretendía valorar la estratigrafía del sector hasta la cota de replanteo de la obra, quedando éste con unas dimensiones de 8,30 X 3 m. (Fig. 3 y Fig. 4).

Los diferentes cortes planteados alcanzaron una superficie de 106 m², porcentajes previstos en la Normativa Arqueológica del Plan Especial de Écija, alcanzando una profundidad de -2'70 m. aproximadamente, límite establecido para la ejecución del sótano previsto en el proyecto de nueva edificación. Por otra parte no hemos podido agotar el registro arqueológico tal y como requiere la normativa, ya que a cota de replanteo se localizaba el nivel freático, aunque si hemos alcanzado las cotas correspondientes a la fase romana en el único punto conservado y no desmontado con la construcción del foso de la cerca almohade.

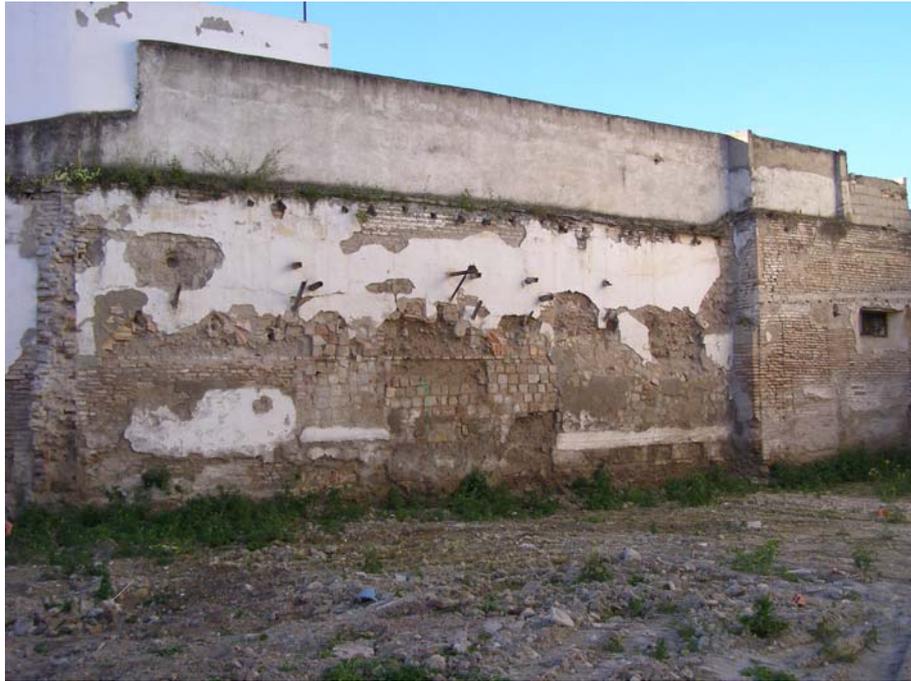
C.- Realización de Catas Paramentales: (Lám. I)

Siguiendo los principios de la Arqueología de la Arquitectura, realizamos dos catas paramentales: una cata paramental (CP-1) en la medianera Sur de la parcela, al objeto de valorar los restos conservados de la cerca almohade, quedando la cata realizada con unas dimensiones de 16 m. de largo, alcanzando una altura máxima de 4 m.

La segunda capa paramental (CP-2) se situó en la medianera Este de la parcela, al objeto de valorar los restos del torreón de la muralla almohade que forma parte del predio colindante, con unas dimensiones de 7,20 m. de largo por 9,30 m. de altura máxima.

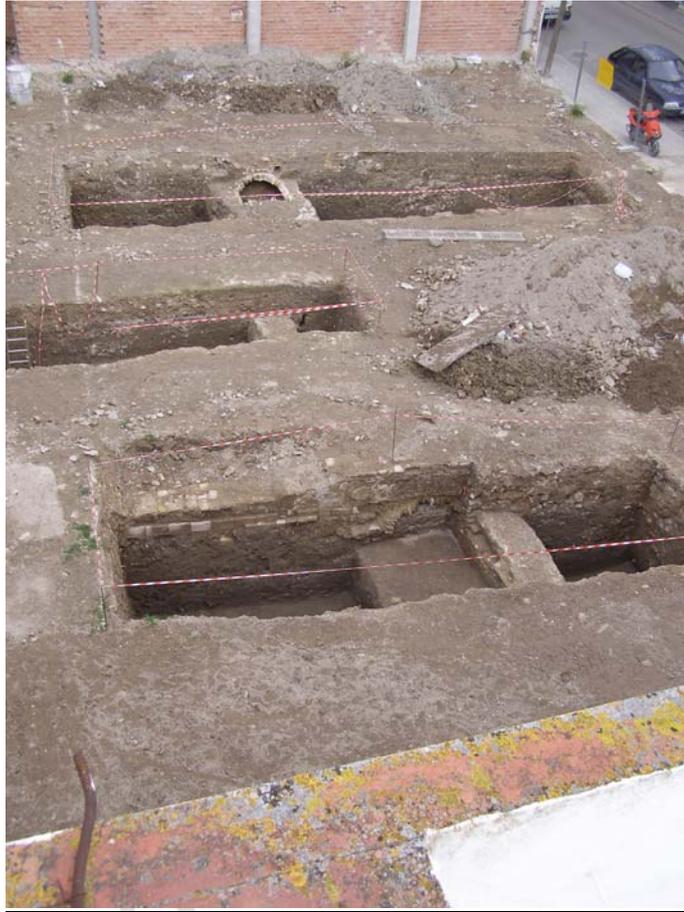
E.- Análisis extensivo de la parcela: (Lám. II)

Tras los trabajos realizados en las dos cuadrículas planteadas, la excavación fue ampliada trazando dos nuevas cuadrículas hasta alcanzar los parámetros previstos en la Normativa Arqueológica del Plan Especial, ocupando la zona excavada un área de aproximadamente 106 m², retirando con medios mecánicos los niveles correspondientes a las fases moderna y contemporánea.

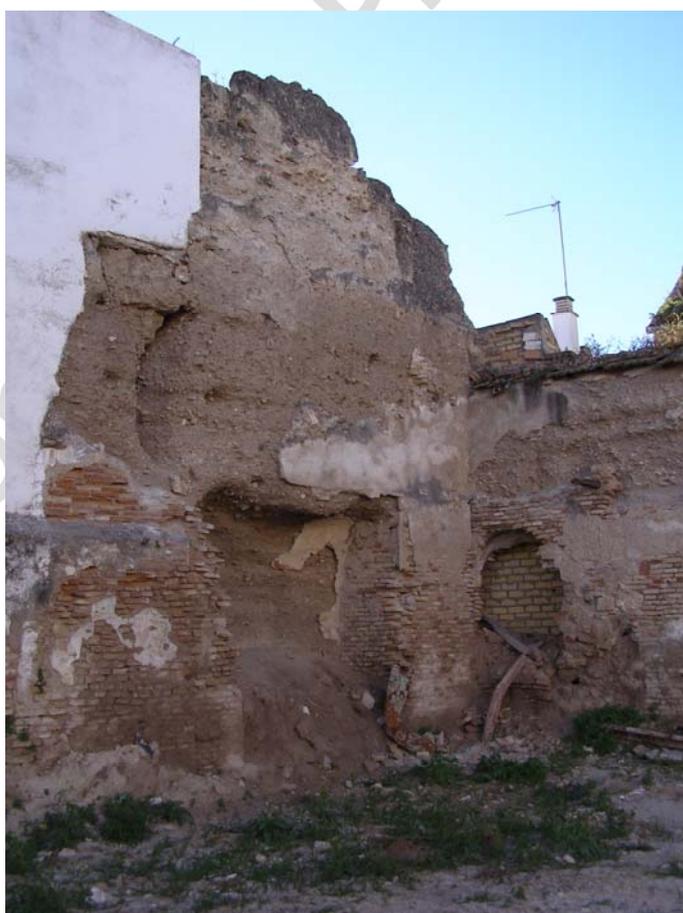
Durante la segunda mitad del siglo XII se va a llevar a cabo la obra civil de mayor envergadura realizada en la *Madina*. Se trata del recinto amurallado, habiéndose documentado en la parcela en cuestión parte del adarve, que sirve de medianera con las viviendas recayentes a la calle Jurado, un torreón que ocupa el sector suroriental de la parcela y el foso, cuya negativa va a destruir la estratigrafía romana en este sector. (Lám. III)

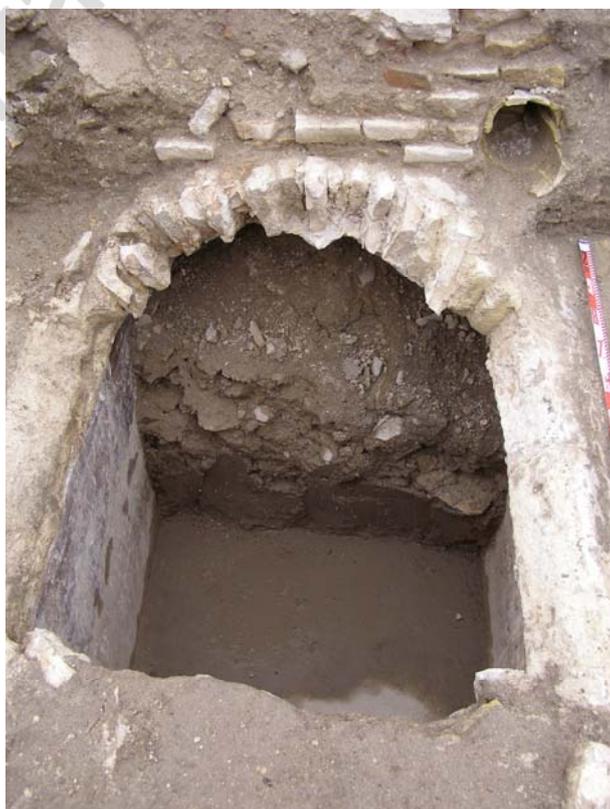
Mientras que en la parcela se inician una serie de obras para adecuar el solar con estructuras domésticas, documentamos en esta fase una obra civil de cierta envergadura; se trata de un colector general que encauza las aguas sucias de este tramo de la calle Merinos, hasta llegar al cruce de la propia calle Merinos con las calles Bodegas, Berbisa y Las Huertas donde un pequeño puente (llamado Puentezuela de Andrés del Hierro) salvaba tanto este colector general como otro que corría paralelo a la calle Bodegas, para desembocar ambos en la cercana ribera del Genil. (Lám. IV)

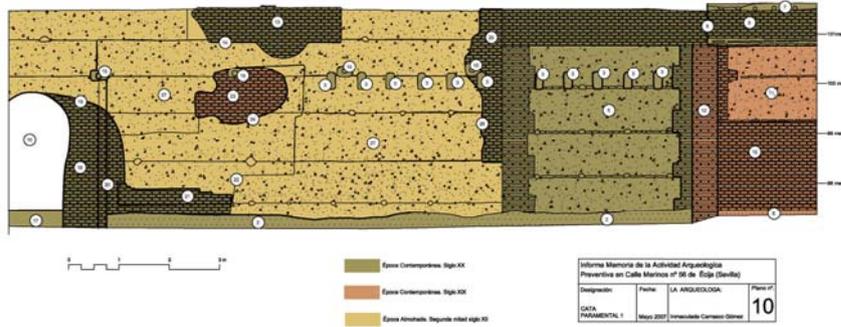
Fig. 6: Cata paramental 1. Lienzo de muralla.

La construcción de la cerca almohade, viene a corroborar lo inteligido en otras zonas de la ciudad y que en el caso que nos ocupa se mantienen emergentes en gran parte: la gran operación urbanística que trajo consigo la construcción de la muralla no sólo comprimió y ajustó la *madina*, sino que también amputó parte del trazado viario de la antigua *Astigi*, sobre todo en aquellos sectores de la ciudad romana que se extendían en torno a las puertas principales de la ciudad. El análisis estratigráfico de todos los elementos que componen las defensas urbanas documentados en la parcela, nos ha permitido aislar diferentes UU.EE., que evidencian su formación singular, en el tiempo, en el espacio y en su composición, a la vez que la secuencia estratigráfica nos ha permitido incorporar una ordenación cronológica a este proceso constructivo. (Fig. 6)

El lienzo de muralla se nos muestra con unas dimensiones de 9,70 metros lineales, y una altura máxima conservada de casi 4,50 m., desde el nivel actual de la parcela hasta el último cajón de la muralla.

El paramento no conserva su alzado original, ya que ha perdido tanto el paseo de ronda como el parapeto y el cuerpo de almenas.

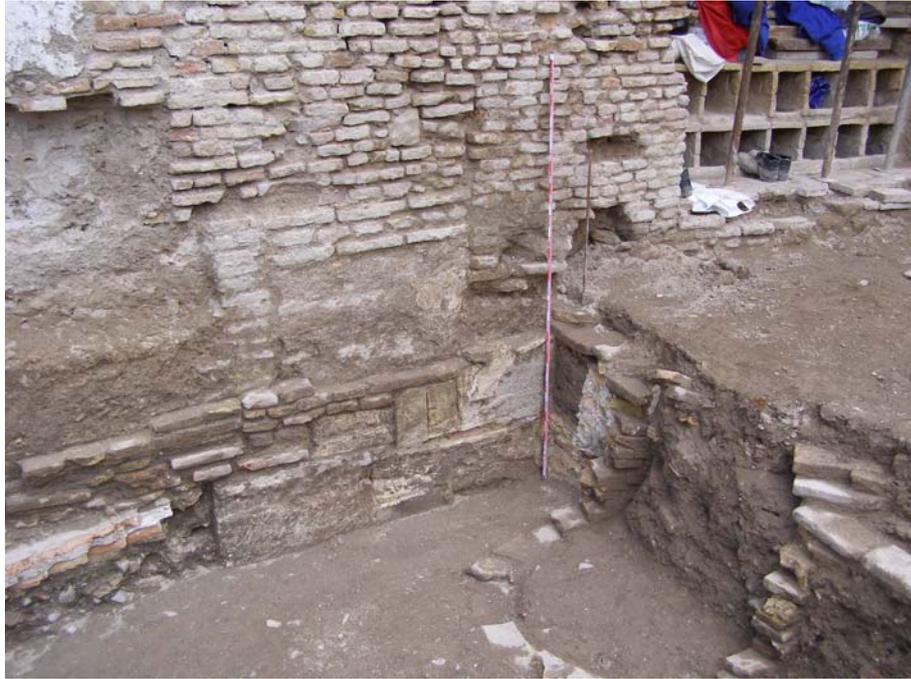
Lám. V: Cuadrícula 2 y Cata paramental 2: Base del torreón de la muralla.

La muralla tiene un carácter defensivo pero además es un elemento delimitador de la ciudad, marca las diferencias entre el ámbito urbano y rural, y en el caso del tramo comprendido entre la Puerta del Puente y la de Palma, cumple otra función, la de servir como muro de contención a las constantes crecidas del río Genil. La construcción de la cerca, al igual que otros procesos urbanísticos de gran envergadura, responden a un único impulso constructivo, cuya técnica utilizada es el tapial: hormigón antiguo compuesto por áridos (grava y arena), junto con algunos materiales de machaqueo (fragmentos de ladrillos y cerámicos), y mortero de cal bien compactados en tongadas apisonadas; también se utiliza el ladrillo como material, resolviendo puntos concretos de las construcciones defensivas, tales como los elementos de cubrición, enmarcando vanos; y excepcionalmente la piedra, como los sillares que protegen las esquinas de la torre que sirve de medianera a la parcela (GURRIARÁN DAZA, 2000, 163-186). (Lám. V)

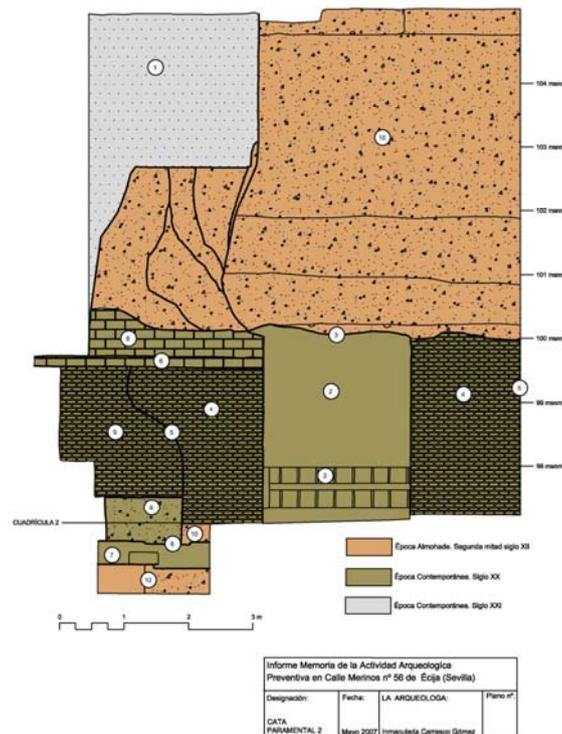
Fig. 7: Cata paramental 2. Torreón de la muralla.

La torre, a la que se accedería a través del paseo de ronda del adarve, no conserva la cámara con la que sin duda debió contar. Se nos presenta maciza hasta la altura del paseo de ronda del adarve, con unas dimensiones de 6,60 m. de largo y una altura máxima conservada de 9,20 m. (Fig. 7)

La técnica constructiva sigue siendo el tapial, compuesto por cajones unidos en seco de dimensiones variables, aunque el mal estado de conservación del torreón, con pérdida de masa del tapial nos ha impedido tomar datos sobre la longitud de los cajones y la anchura de las tablas. También constituye un mortero poco compacto, compuesto por una matriz arcillosa de color marrón claro, escasa cal y en mayor proporción gravilla y material de machaqueo.

La esquina del torreón fue reforzada con la colocación de un sillar –probablemente reutilizado de alguna estructura romana cercana–, dispuesta como guardacantón.

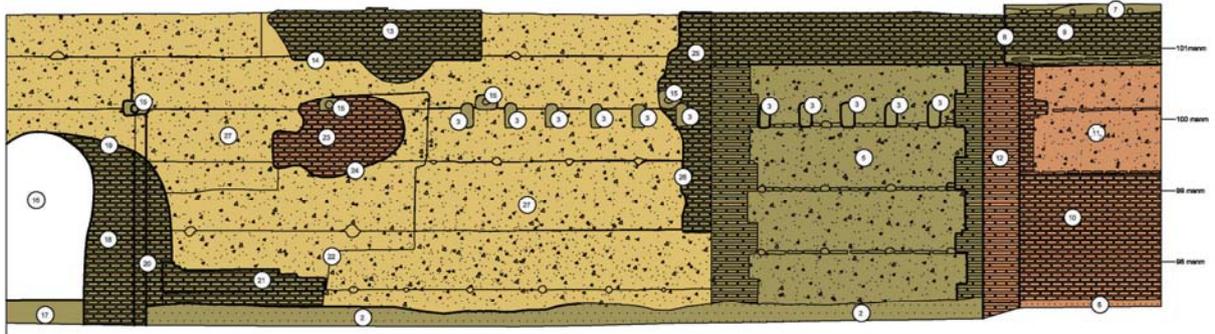
Informe Memoria de la Actividad Arqueológica Preventiva en Calle Merinos nº 56 de Écija (Sevilla)			
Designación:	Fecha:	LA ARQUEÓLOGA:	Plano nº:
CATA PARAMENTAL 1	Mayo 2007	Inmaculada Carrasco Gómez	10

- Época Contemporánea. Siglo XX
- Época Contemporánea. Siglo XX
- Época Almorávide. Segunda mitad siglo XII
